АКТ № 73  
обстеження фізичного (технічного) стану транспортного засобу,  
який не може виконувати свої функції

Комісія, призначена наказом (розпорядженням) від «24» жовтня 2019 р. № 645  
провела огляд УАЗ 3741

**ТЕХНІКО-ЕКОНОМІЧНЕ ОБГРУНТУВАННЯ**  
доцільності списання транспортного засобу УАЗ 3741

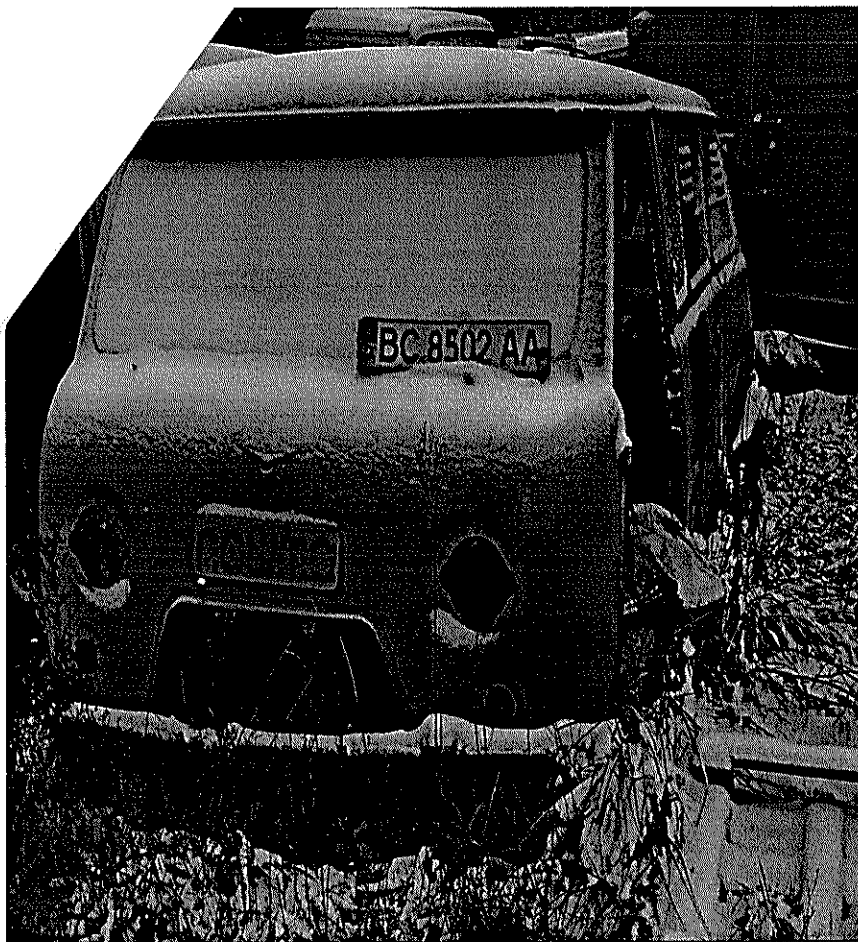
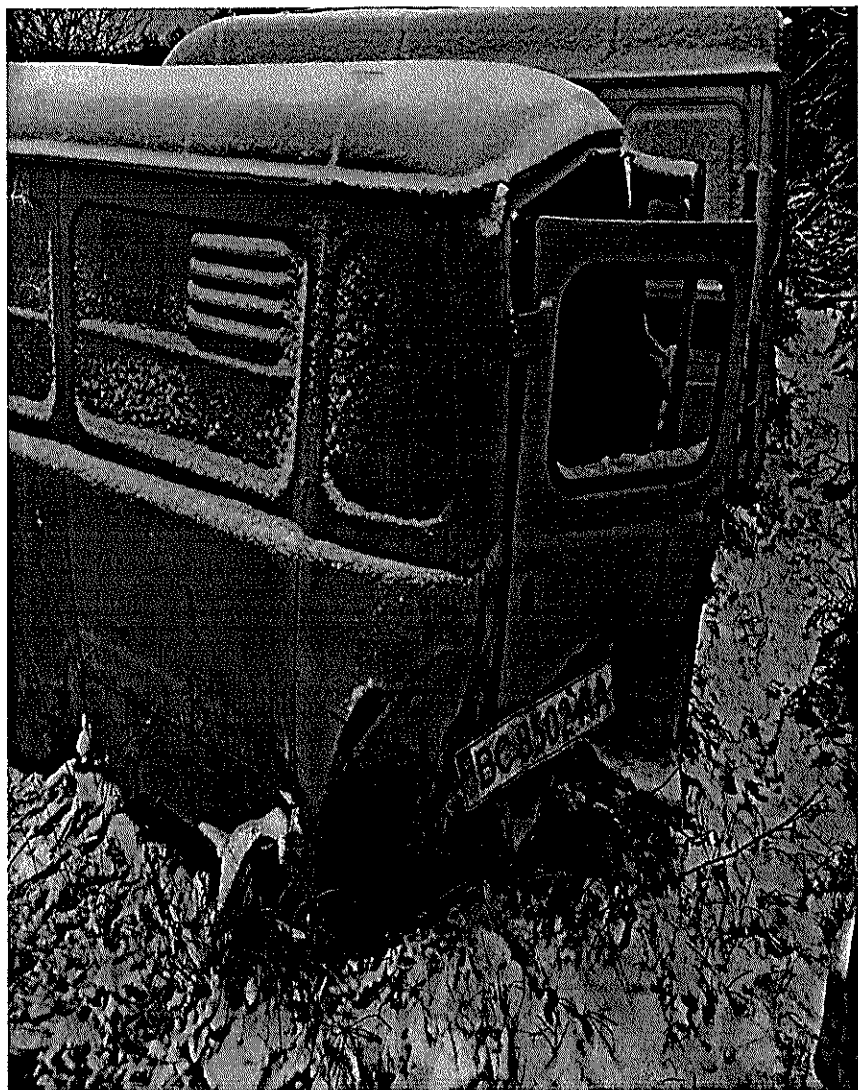
1. Копія свідоцтва про реєстрацію ТЗ.
2. Фото ТЗ.

| №<br>з\п | Найменування<br>агрегатів | Короткий технічний стан та характеристика<br>виявлених дефектів | Відсоток зносу |
|---|---|---|---|
| 1 | Рама | Деформація і корозія поперечини, місць кріплення кузова до рами | 97% |
| 2 | Кузов | Корозія кронштейнів, фіксаторів дверей, поверхні капоту. Вихід з ладу механізмів, замків дверей. Тріщини деталей несучої конструкції, крил та підніжок, значне пошкодження антикорозійного та лакофарбного покриття. | 98% |

Об'єкт технічним умовам не відповідає з наступних причин: фізичний знос основних вузлів, агрегатів та складових частин транспортного засобу становить 97.4 %.

Транспортний засіб має повний фізичний знос та моральне застарівання, не придатний до подальшої експлуатації та відновлення, підлягає списанню.
