АКТ № 20  
обстеження фізичного (технічного) стану транспортного засобу,  
який не може виконувати свої функції

Проведено обстеження фізичного (технічного) стану  
автомобіля Марка CITROEN, модель С-15, д.н. BO 7429 АК

**ТЕХНІКО-ЕКОНОМІЧНЕ ОБГРУНТУВАННЯ**  
доцільності списання транспортного засобу Автомобіля марки Citroen C 15.1.8 Державний номер ВО 7429 АК

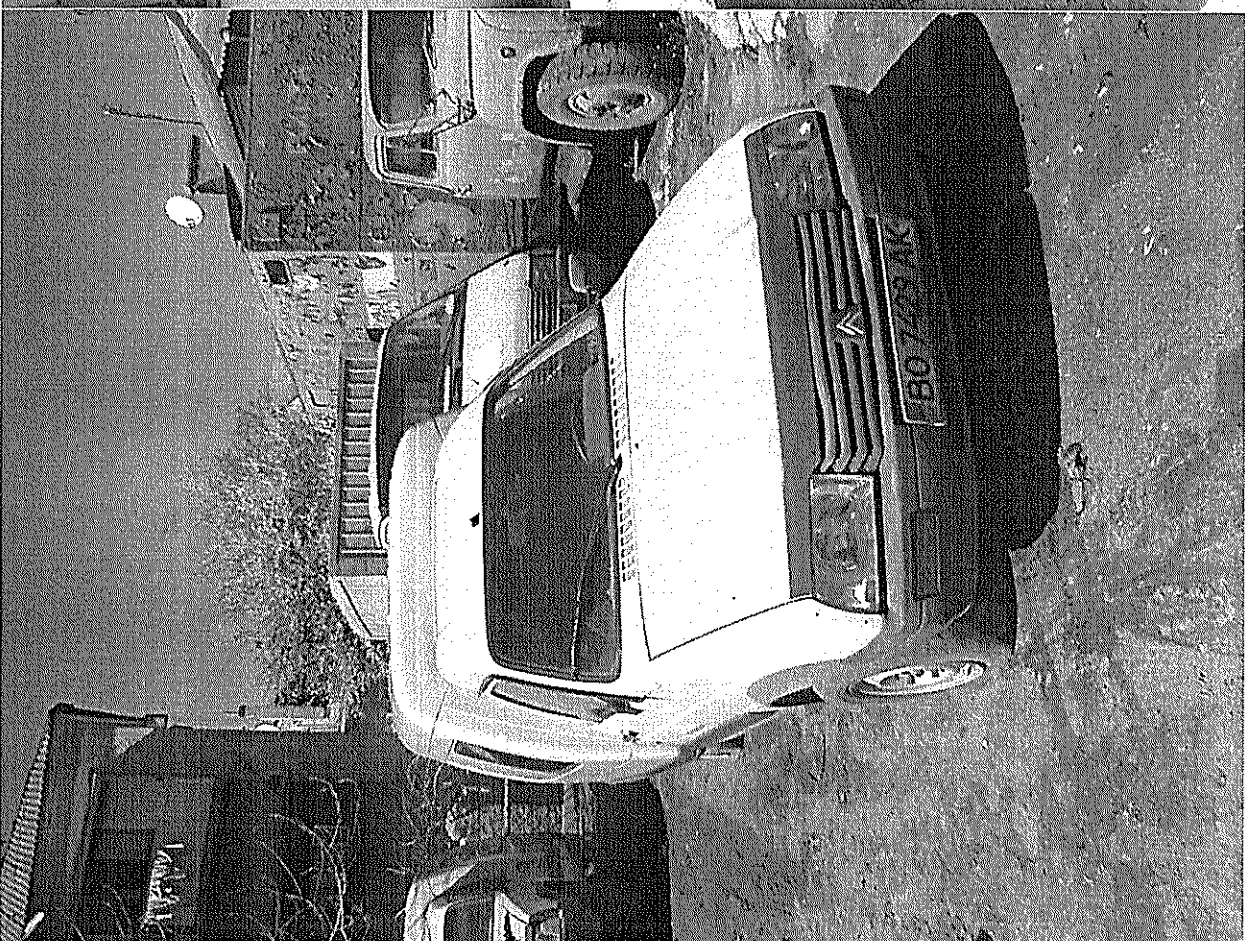
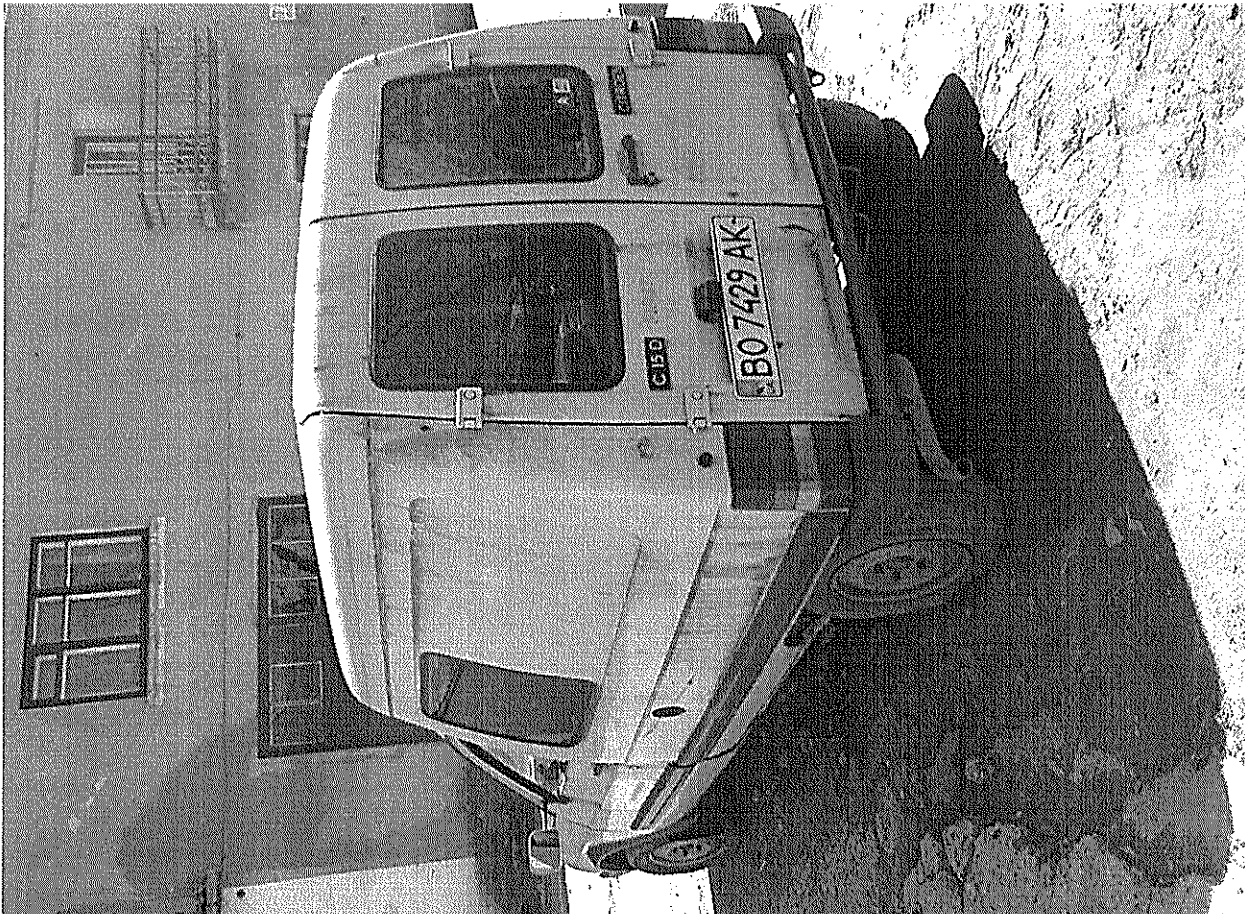
1. Копія свідоцтва про реєстрацію ТЗ.
2. Фото ТЗ.

| №<br>з\п | Найменування | Короткий технічний стан та характеристика виявлених дефектів | Відсоток знос |
|---|---|---|---|
| 2 | Кузов (кабіна) | Корозія боковин, корозія дверей та капота | 95% |

| 8 | Фургон | Корозія фургона | 95% |

Об'єкт технічним умовам не відповідає з наступних причин: фізичний знос основних вузлів, агрегатів та складових частин транспортного засобу становить 99 %.

Транспортний засіб має повний фізичний знос та моральне застарівання, не придатний до подальшої експлуатації та відновлення, підлягає списанню.
