**АКТ № 32**  
**обстеження фізичного (технічного) стану транспортного засобу,**  
**який не може виконувати свої функції**

Проведено обстеження фізичного (технічного) стану автомобіля УАЗ модель 3741

**ТЕХНІКО-ЕКОНОМІЧНЕ ОБГРУНТУВАННЯ**  
доцільності списання транспортного засобу УАЗ-8456

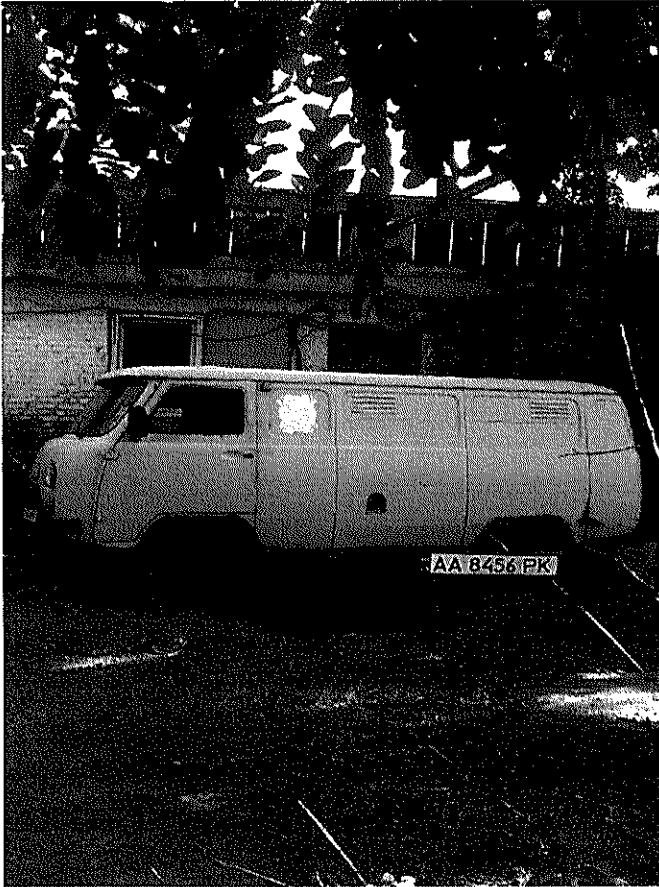
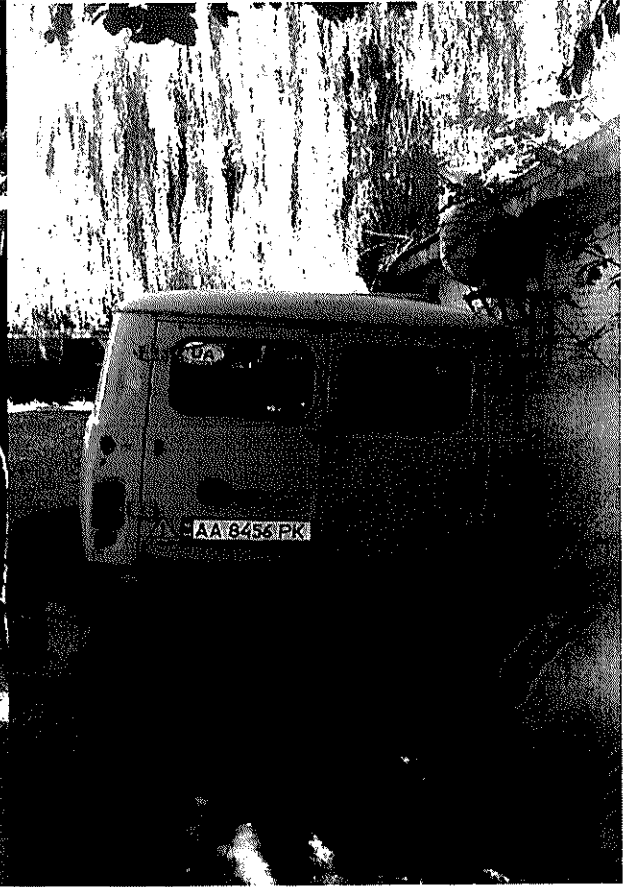
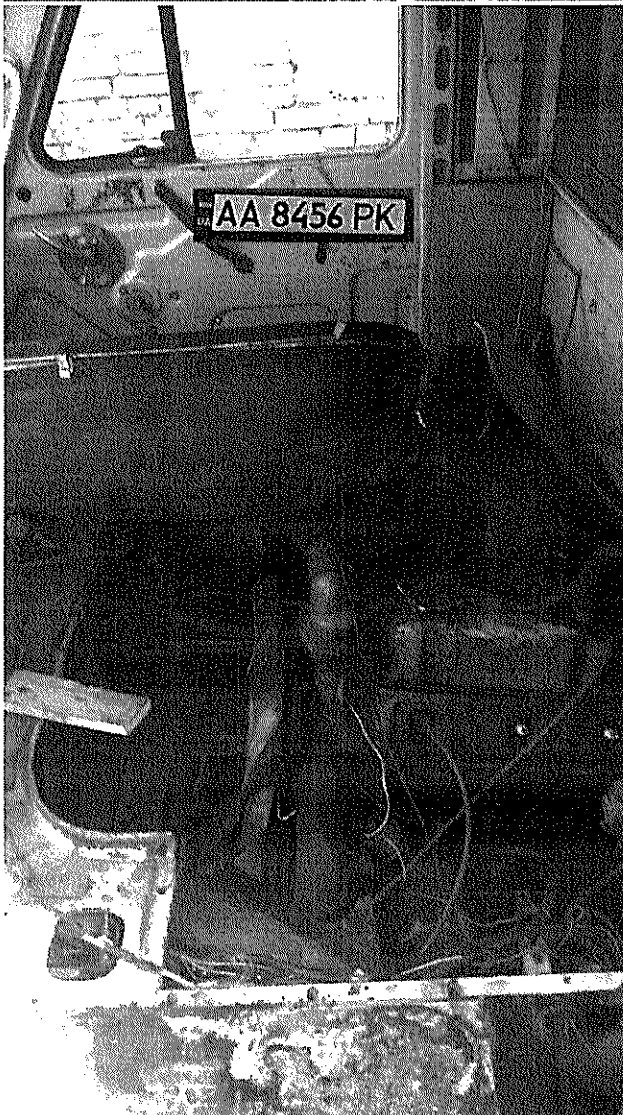
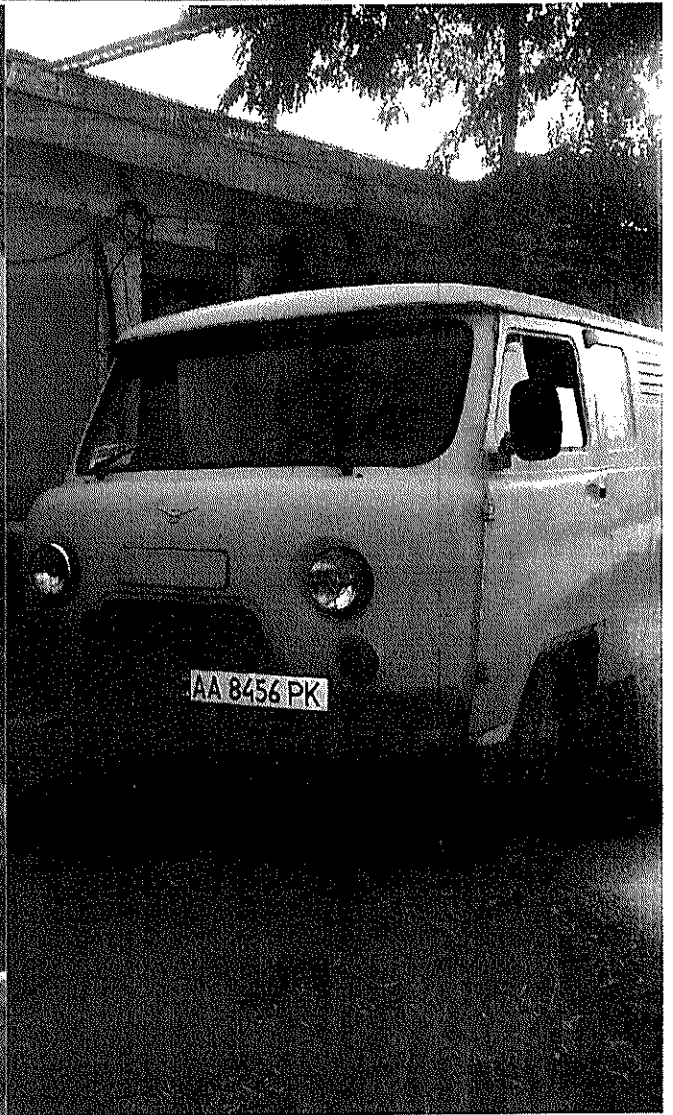
1. Копія свідоцтва про реєстрацію ТЗ.
2. Фото ТЗ.

Об'єкт технічним умовам не відповідає з наступних причин: фізичний знос основних вузлів, агрегатів та складових частин транспортного засобу становить 99 %.

Транспортний засіб має повний фізичний знос та моральне застаріння, не придатний до подальшої експлуатації та відновлення, підлягає списанню.
