АКТ № 111  
обстеження фізичного (технічного) стану транспортного засобу,  
який не може виконувати свої функції

«25» серпня 2020 р. м. Харків  
Проведено обстеження фізичного (технічного) стану автомобіля ГАЗ 33021 реєстраційний номер 32911ХА

**ТЕХНІКО-ЕКОНОМІЧНЕ ОБГРУНТУВАННЯ**  
доцільності списання транспортного засобу ГАЗ 33021

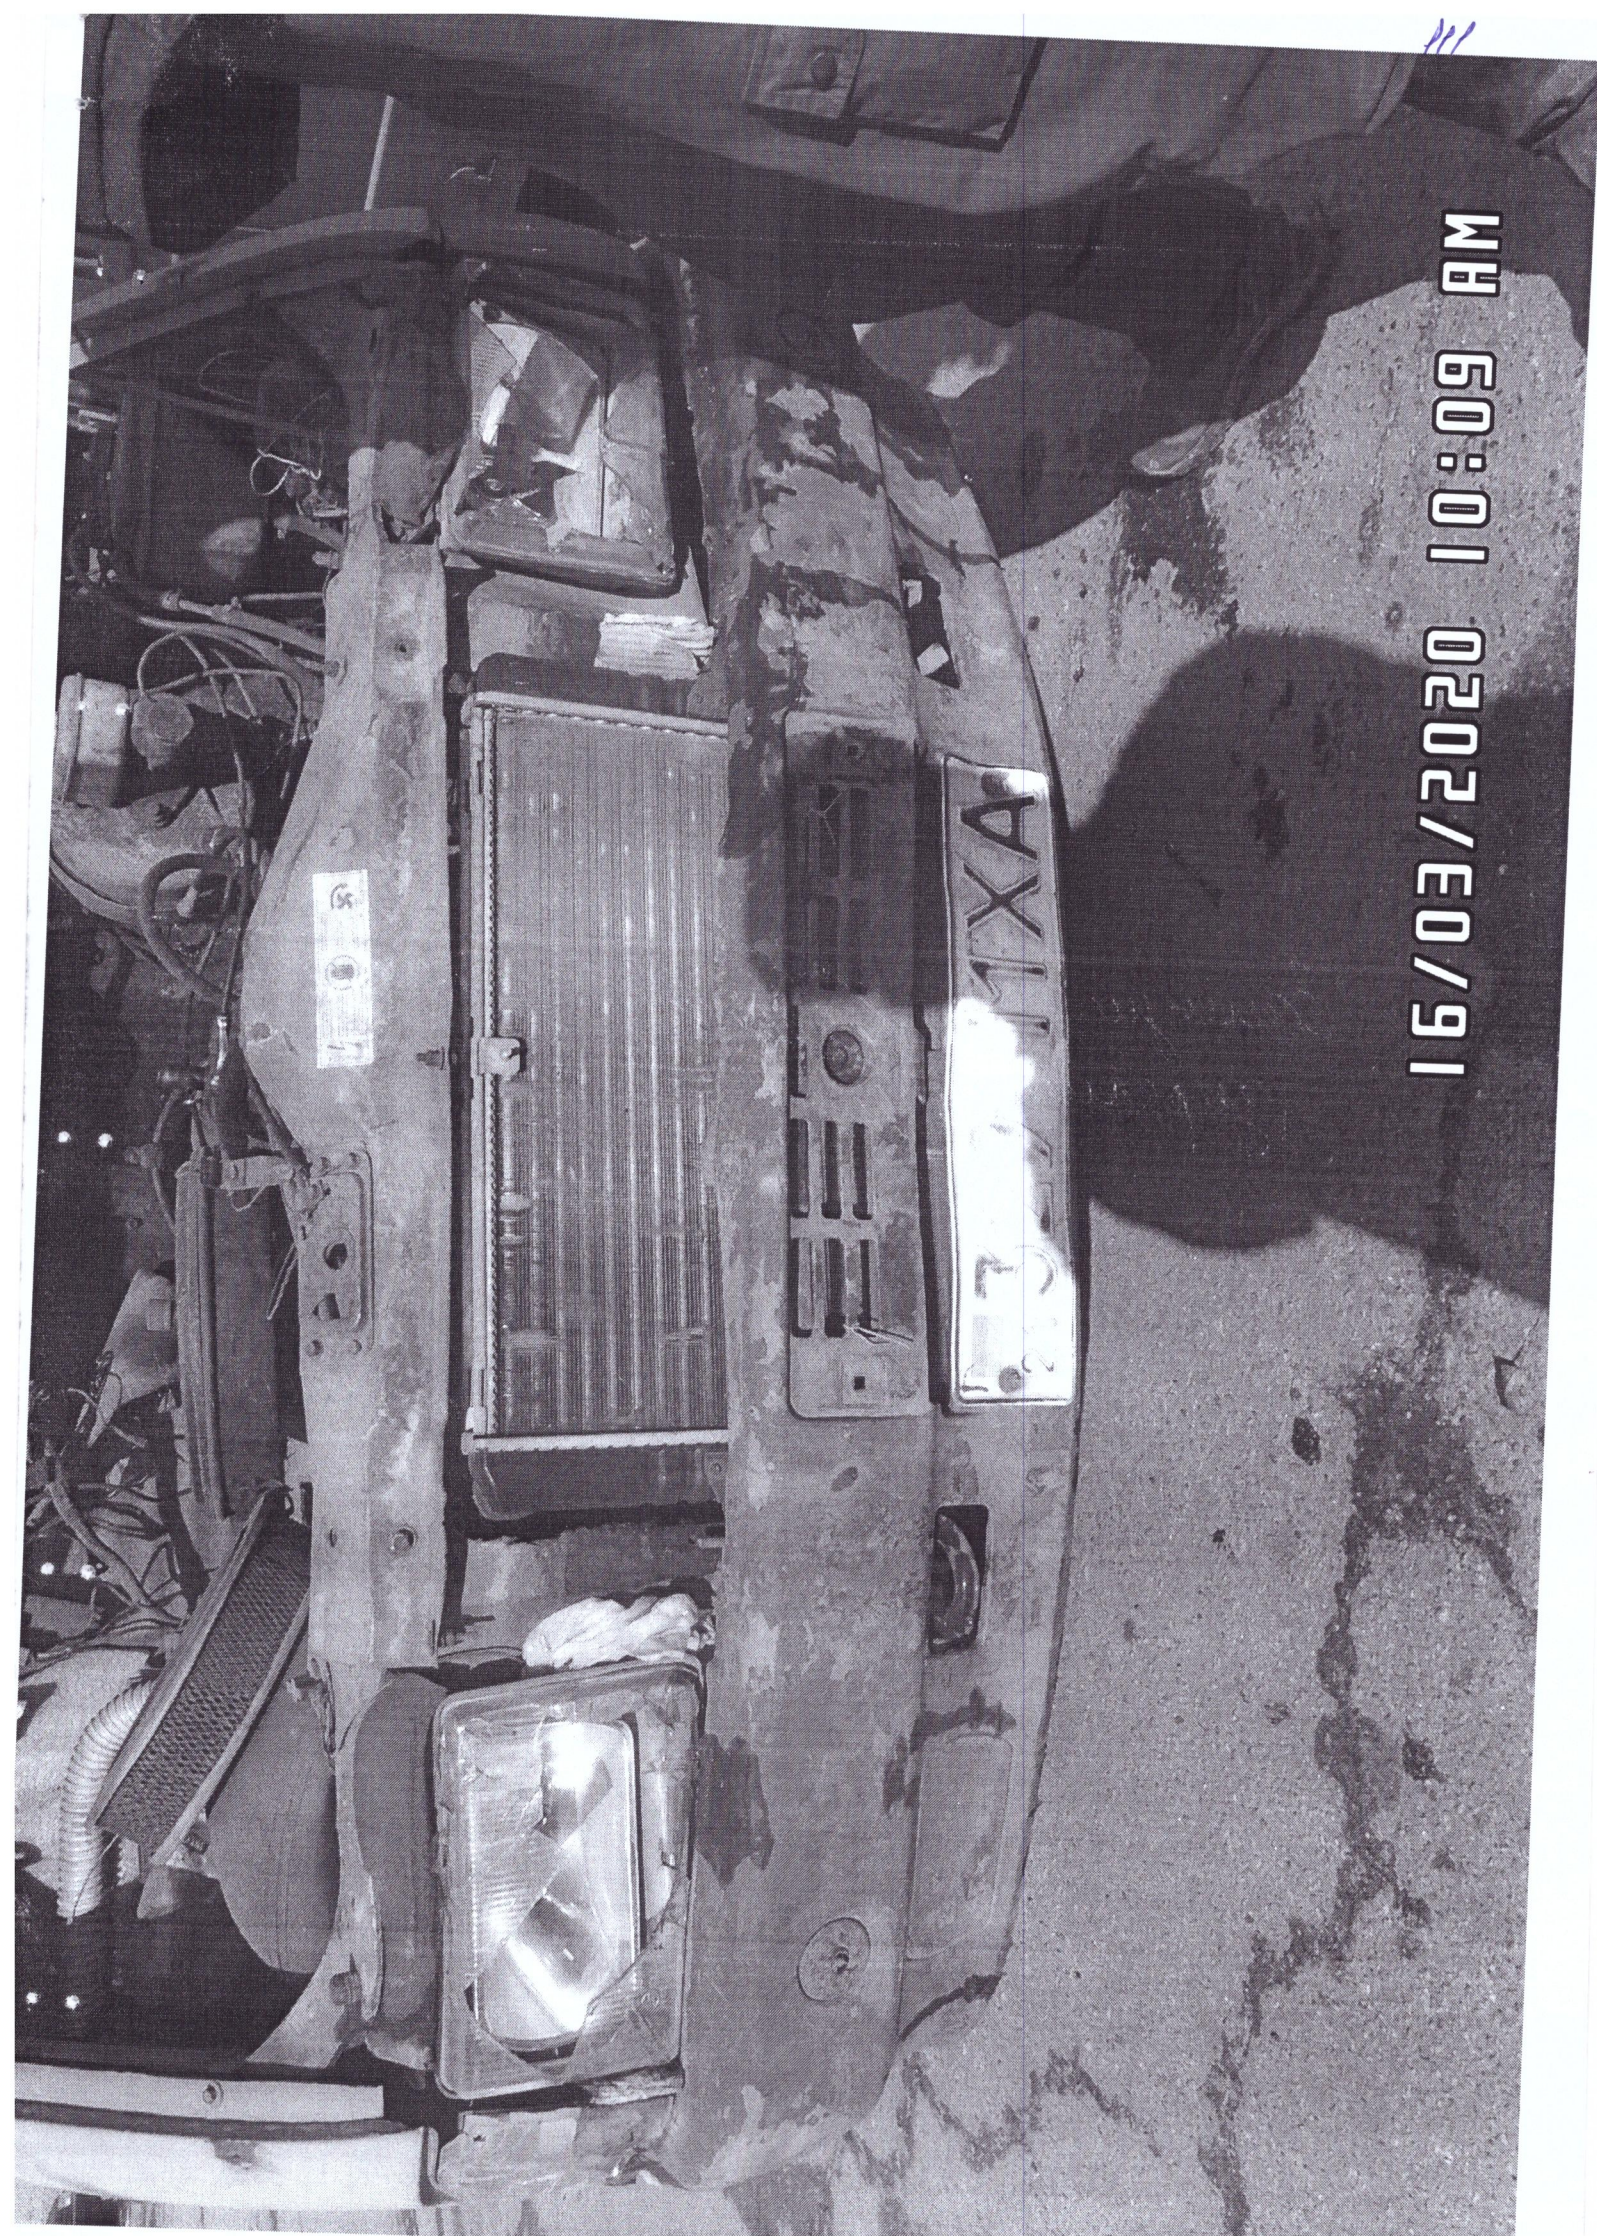
32911  
XA

Об'єкт технічним умовам не відповідає з наступних причин:  
фізичний знос основних вузлів, агрегатів та складових частин транспортного засобу становить-98,7%  
(вказати, що саме не відповідає)

**Висновки та пропозиції :** Транспортний засіб має повний фізичний знос та моральне застарівання, не придатний до подальшої експлуатації та відновлення, підлягає списанню.
