АКТ № 13  
обстеження фізичного (технічного) стану транспортного засобу,  
який не може виконувати свої функції

Проведено обстеження фізичного (технічного) стану автомобіля ВИС 2345, який знаходиться у підзвіті механіка групи експлуатації транспорту м.Новоград-Волинський Гориховського О.М.

**ТЕХНІКО-ЕКОНОМІЧНЕ ОБГРУНТУВАННЯ**  
доцільності списання транспортного засобу ВИС 2345

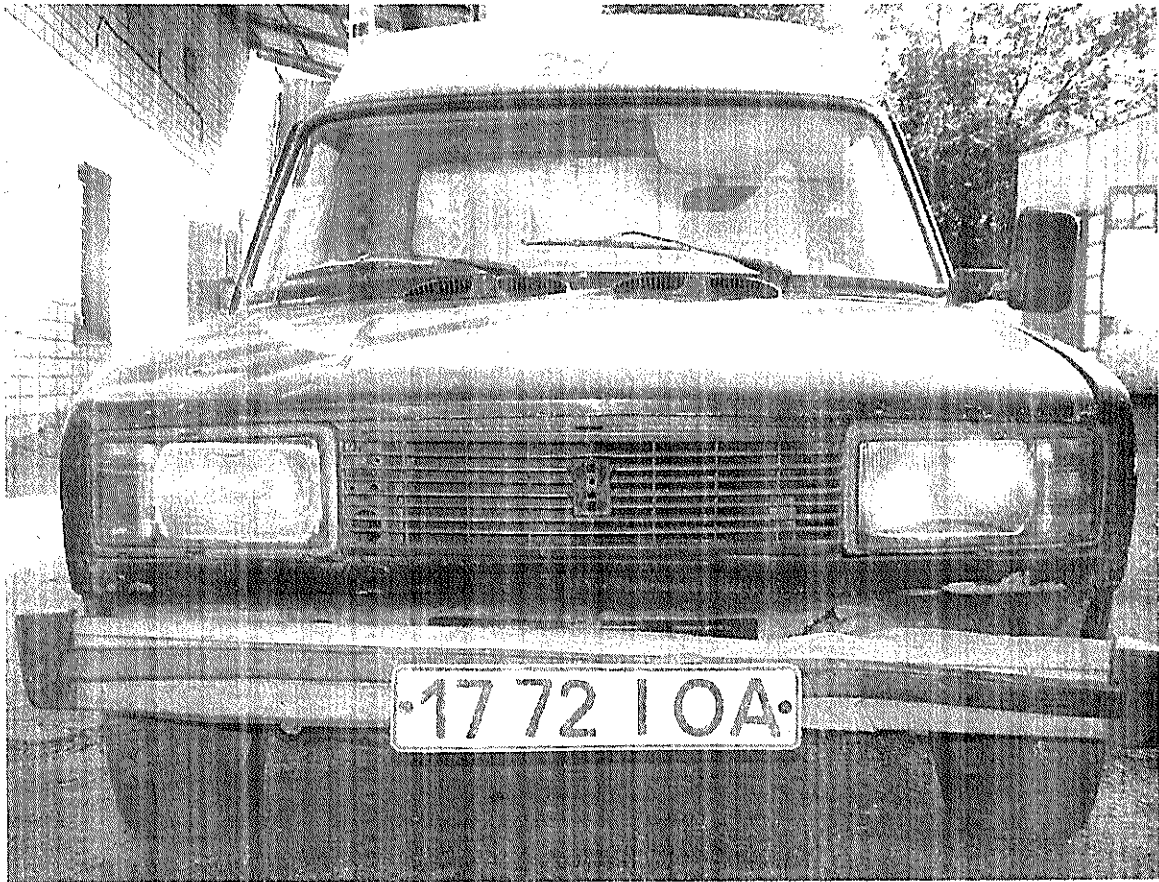
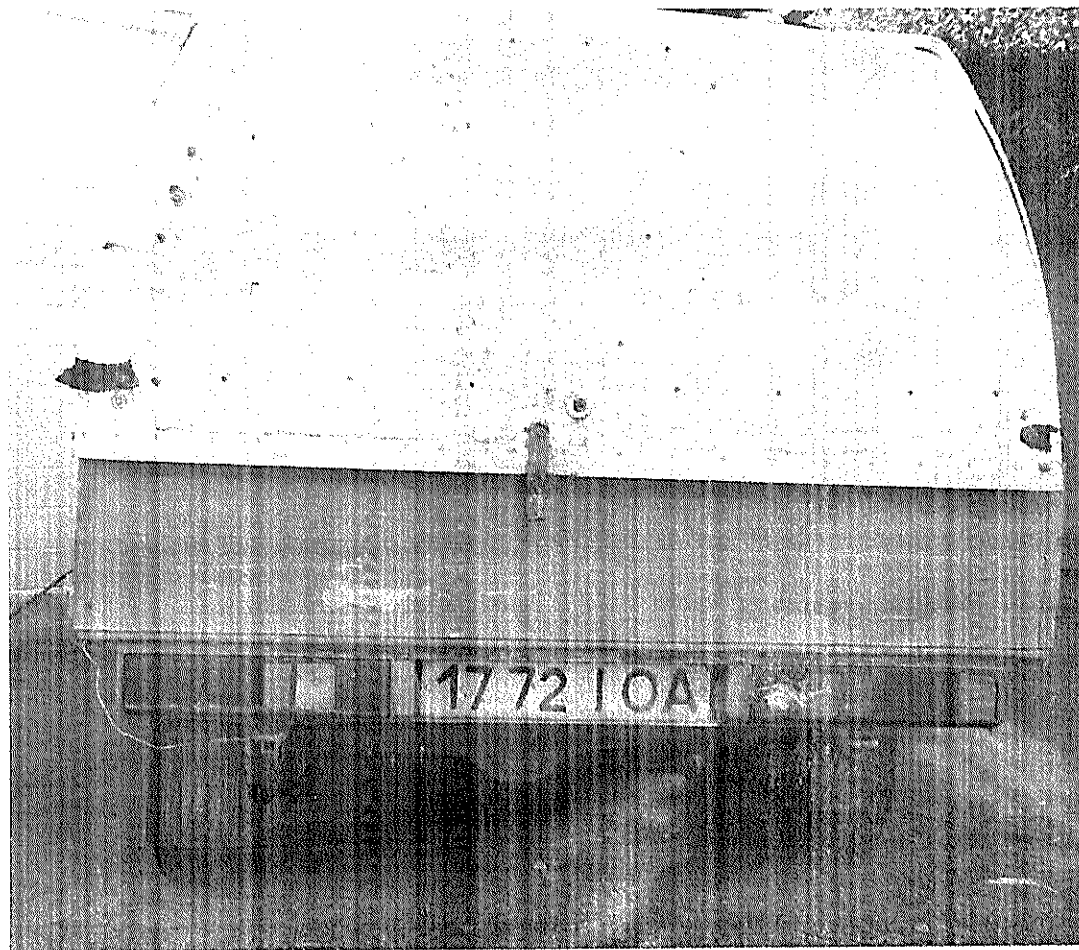
| №<br>з/п | Найменування | Короткий технічний стан та характеристика виявлених дефектів | Відсот<br>ок<br>зносу |
|---|---|---|---|
| 2. | Кузов (кабіна) | Деформація кузова.Наскрізна корозія боковин та кузова | 92% |

| 8. | Фургон | Деформація, корозія, знос замків задніх дверей | 97% |

Транспортний засіб має повний фізичний знос та моральне застарівання, не придатний до подальшої експлуатації та відновлення, підлягає списанню.
