АКТ № 72  
обстеження фізичного (технічного) стану транспортного засобу,  
який не може виконувати свої функції

Комісія, призначена наказом (розпорядженням) від «24» жовтня 2019 р. № 645  
провела огляд ГАЗ - 31029-5

**ТЕХНІКО-ЕКОНОМІЧНЕ ОБГРУНТУВАННЯ**  
доцільності списання транспортного засобу ГАЗ - 31029-5

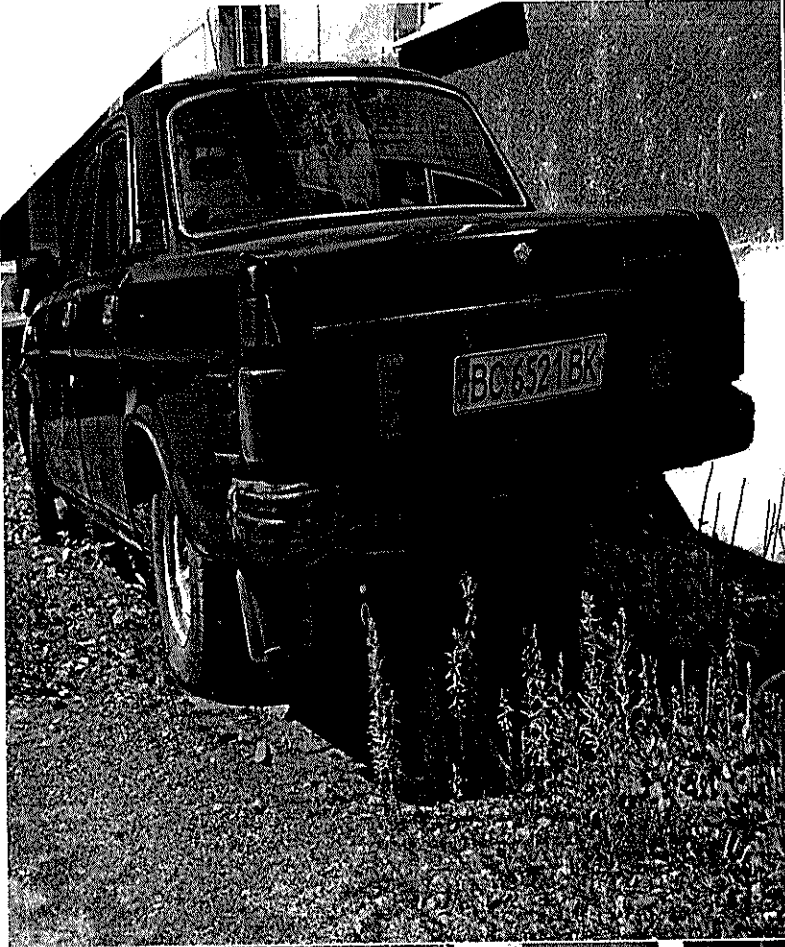
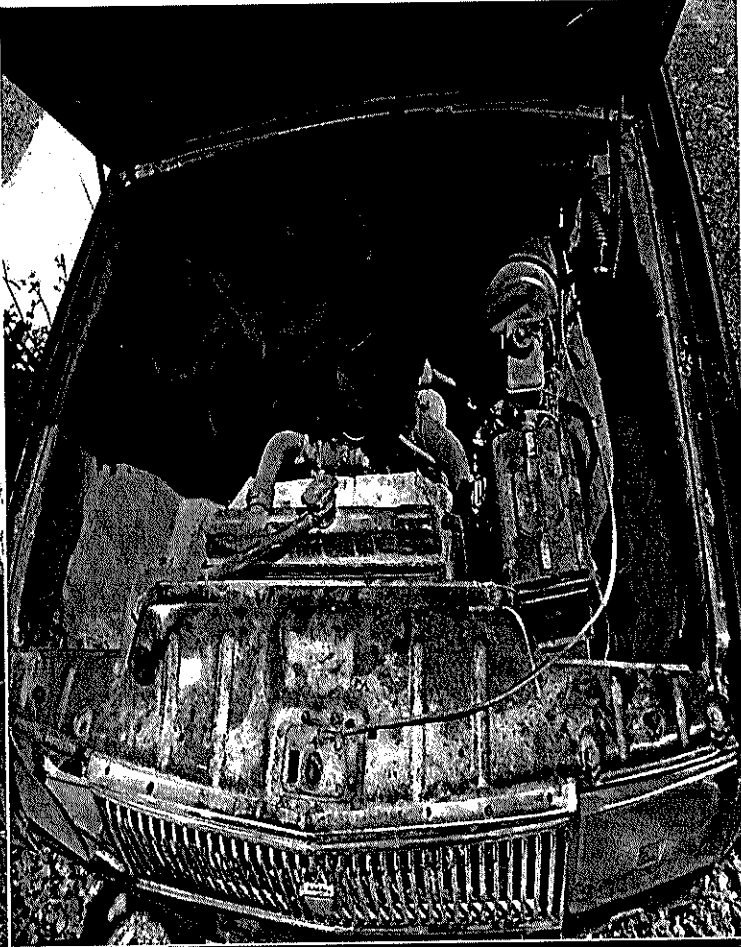
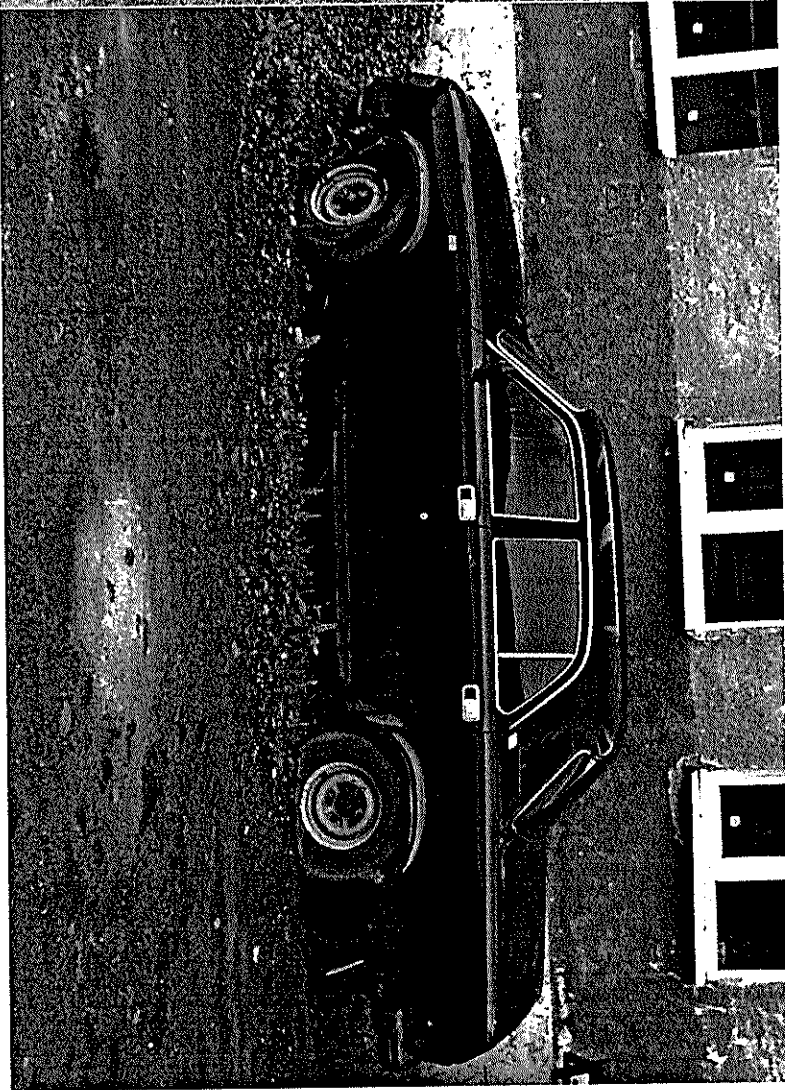
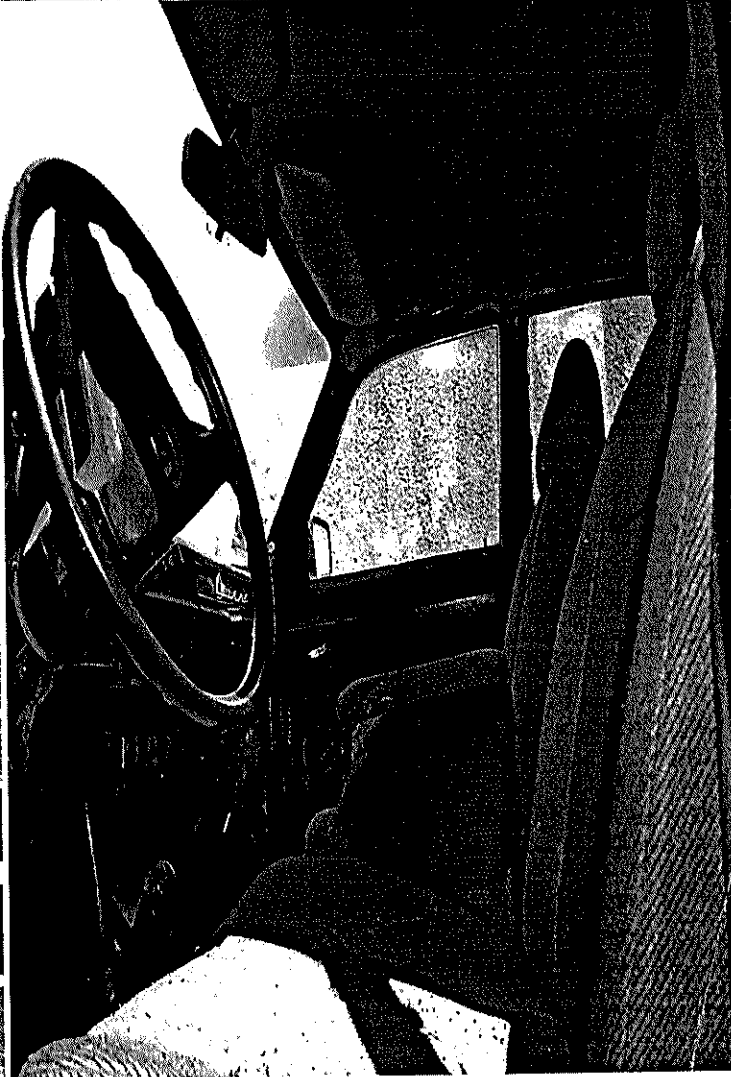
1. Копія свідоцтва про реєстрацію ТЗ.
2. Фото ТЗ.

Об'єкт технічним умовам не відповідає з наступних причин: фізичний знос основних вузлів, агрегатів та складових частин транспортного засобу становить 91.8 %.

Транспортний засіб має повний фізичний знос та моральне застарівання, не придатний до подальшої експлуатації та відновлення, підлягає списанню.
