АКТ № 9  
обстеження фізичного (технічного) стану транспортного засобу,  
який не може виконувати свої функції  
« 7 » 09 2020 р. м. Чернівці

ВАЗ 2107 СЕ1009АК

**ТЕХНІКО-ЕКОНОМІЧНЕ ОБГРУНТУВАННЯ**  
доцільності списання транспортного засобу ВАЗ 2107

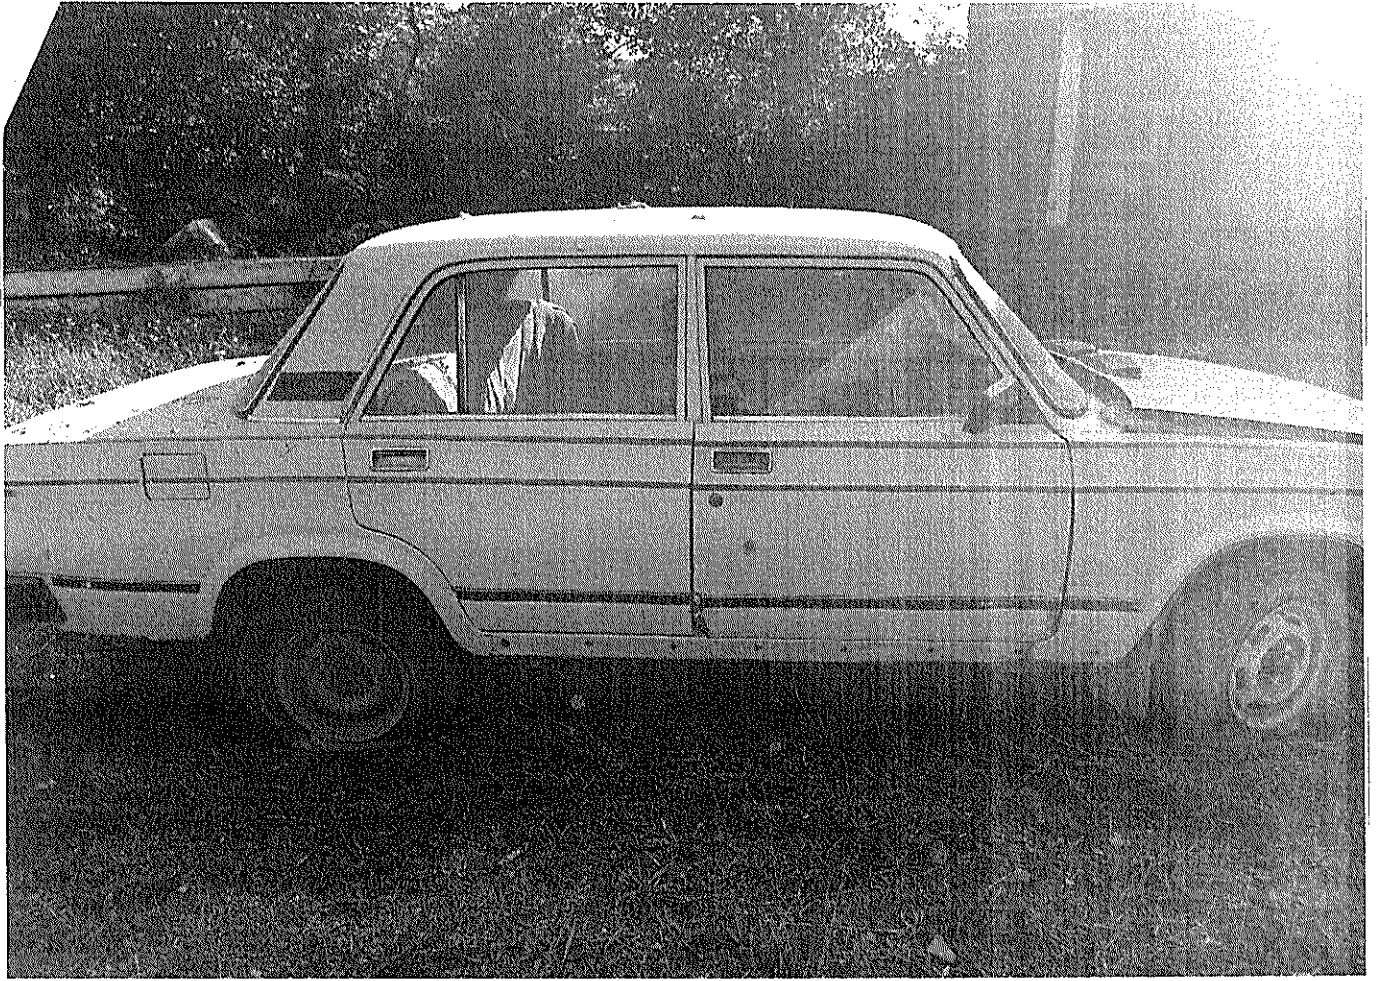
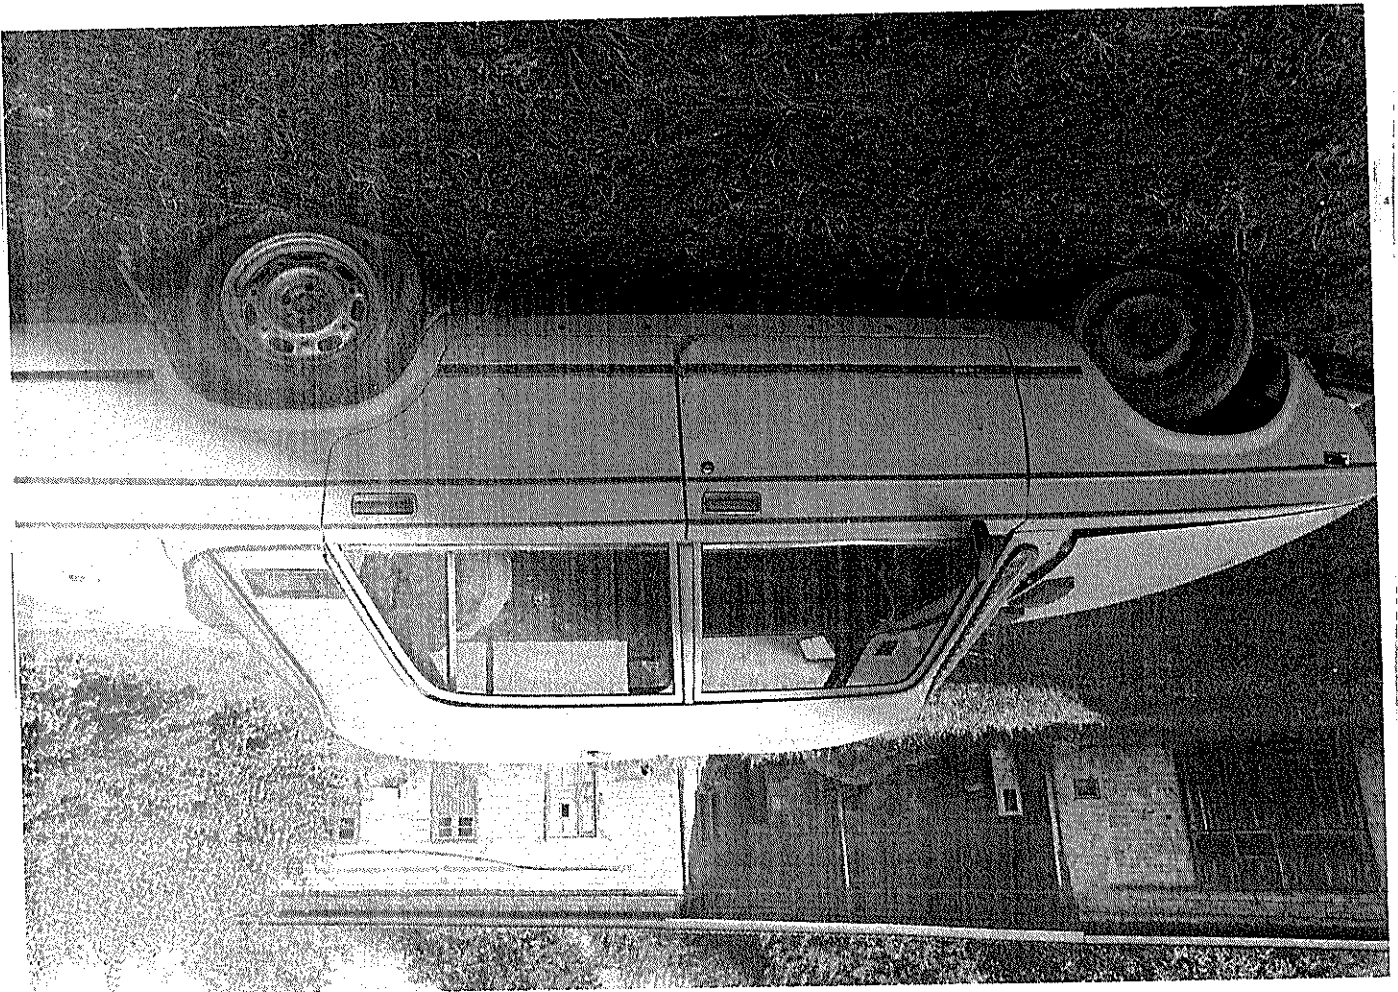
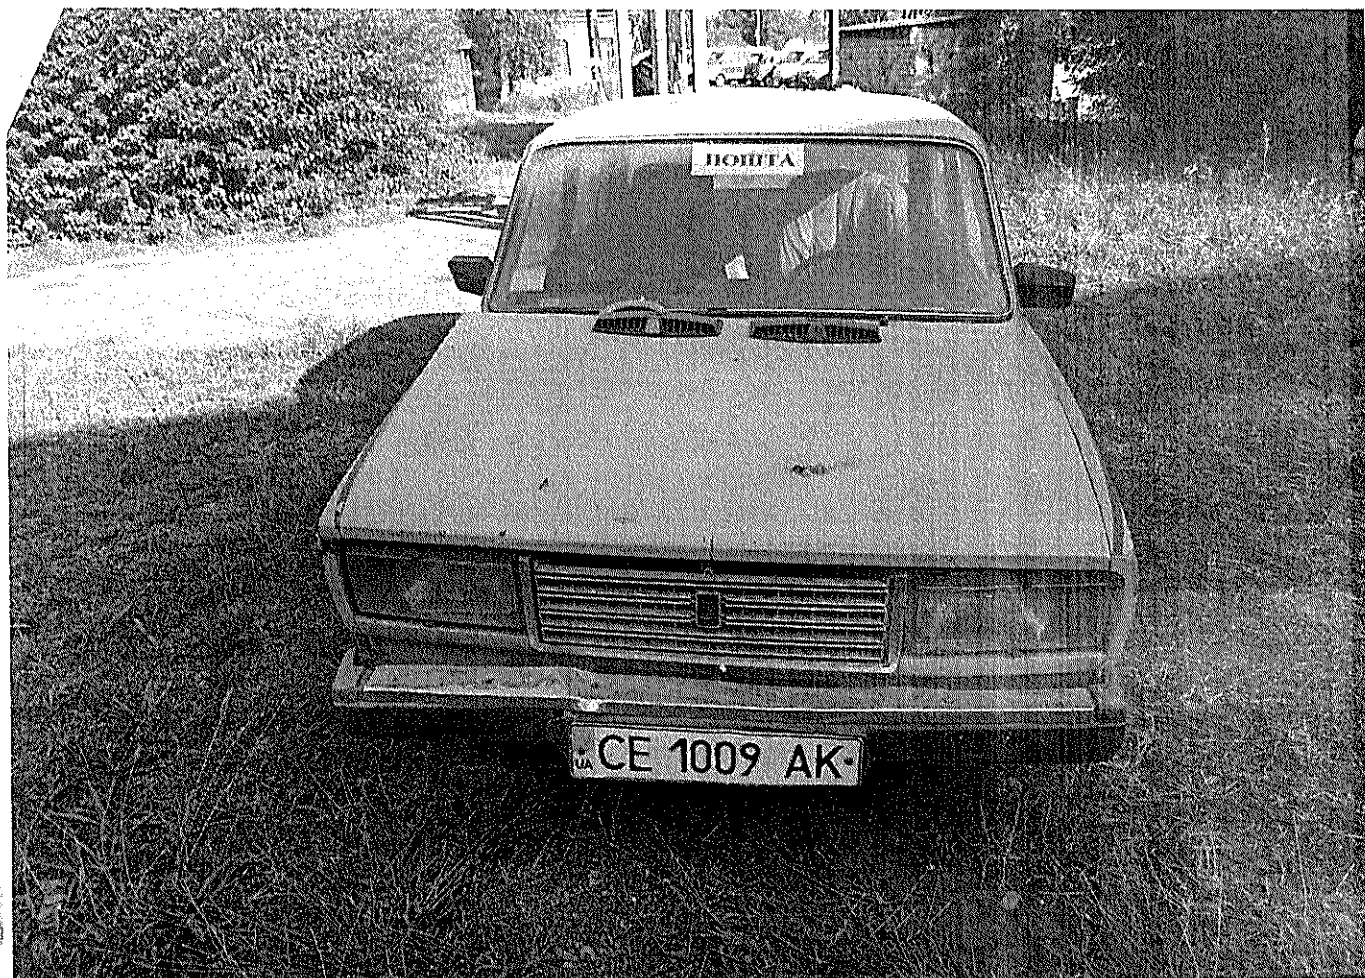
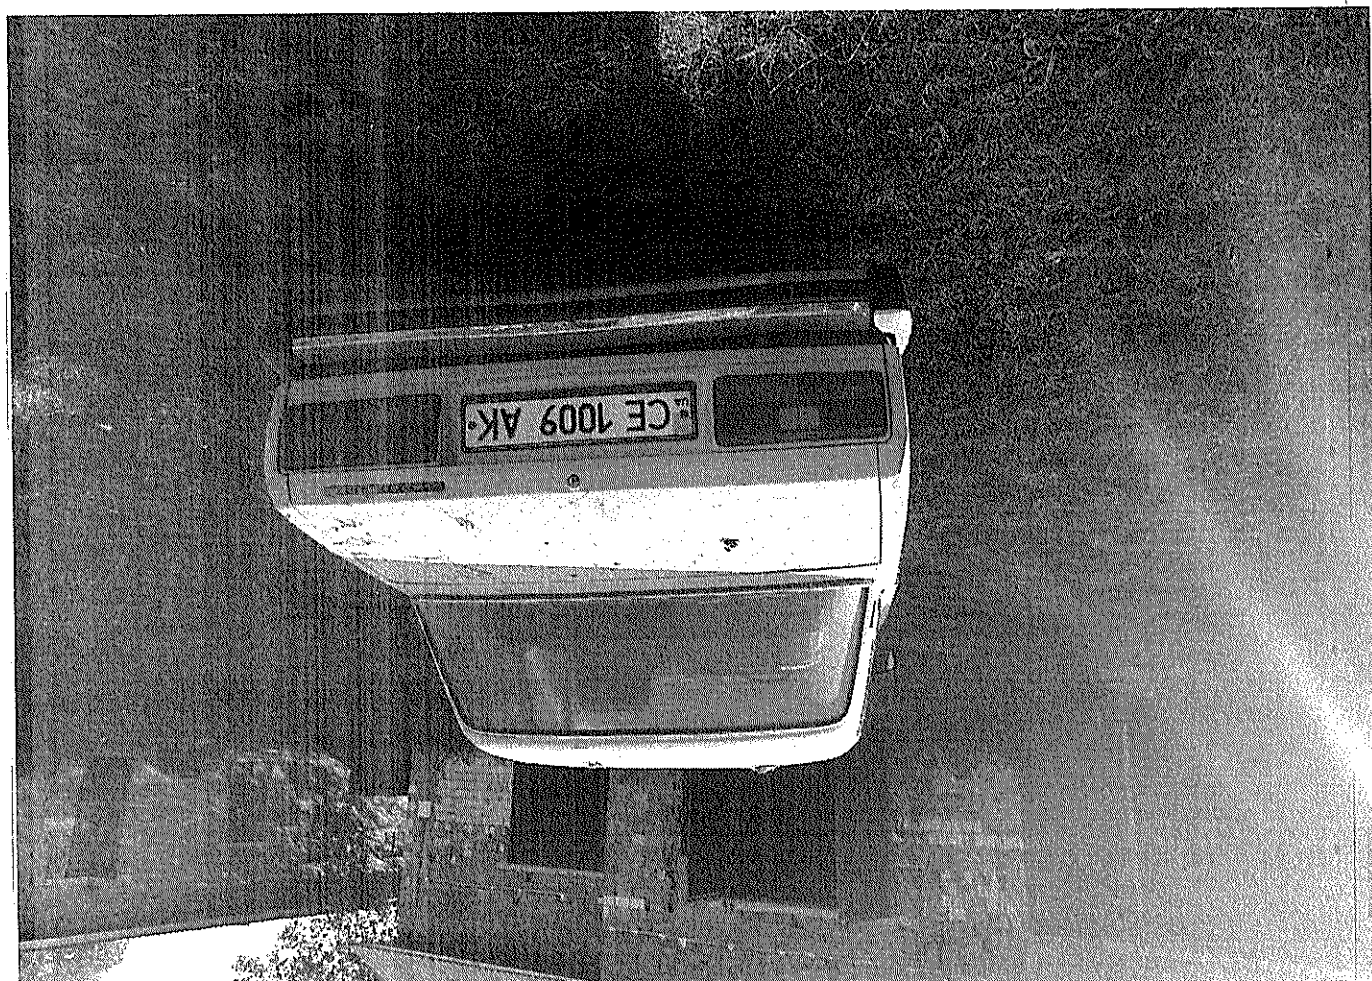
1. Фото ТЗ.

| №<br>з/п | Найменування | Короткий технічний стан та характеристика виявлених дефектів | Відсоток зносу |
|---|---|---|---|
| 2 | Кузов (кабіна) | Вкритий слідами глибокої (наскрізної) корозії та тріщини лонжеронів, колісних арок, стійок в районі кріплення дверей, наскрізна корозія лонжеронів на полу. | 97% |

Об'єкт технічним умовам не відповідає з наступних причин: фізичний знос основних вузлів, агрегатів та складових частин транспортного засобу становить 99 %.

Транспортний засіб має повний фізичний знос та моральне застарівання, не придатний до подальшої експлуатації та відновлення, підлягає списанню.
