**АКТ № 14**

**обстеження фізичного (технічного) стану транспортного засобу,  
який не може виконувати свої функції**

Проведено обстеження фізичного (технічного) стану  
автомобіля ГАЗ-33021 державний реєстраційний номер 01001МН  
(назва об'єкта)

Проведено обстеження фізичного (технічного) стану  
автомобіля УАЗ-2206 державний реєстраційний номер 00479МН  
(назва об'єкта)

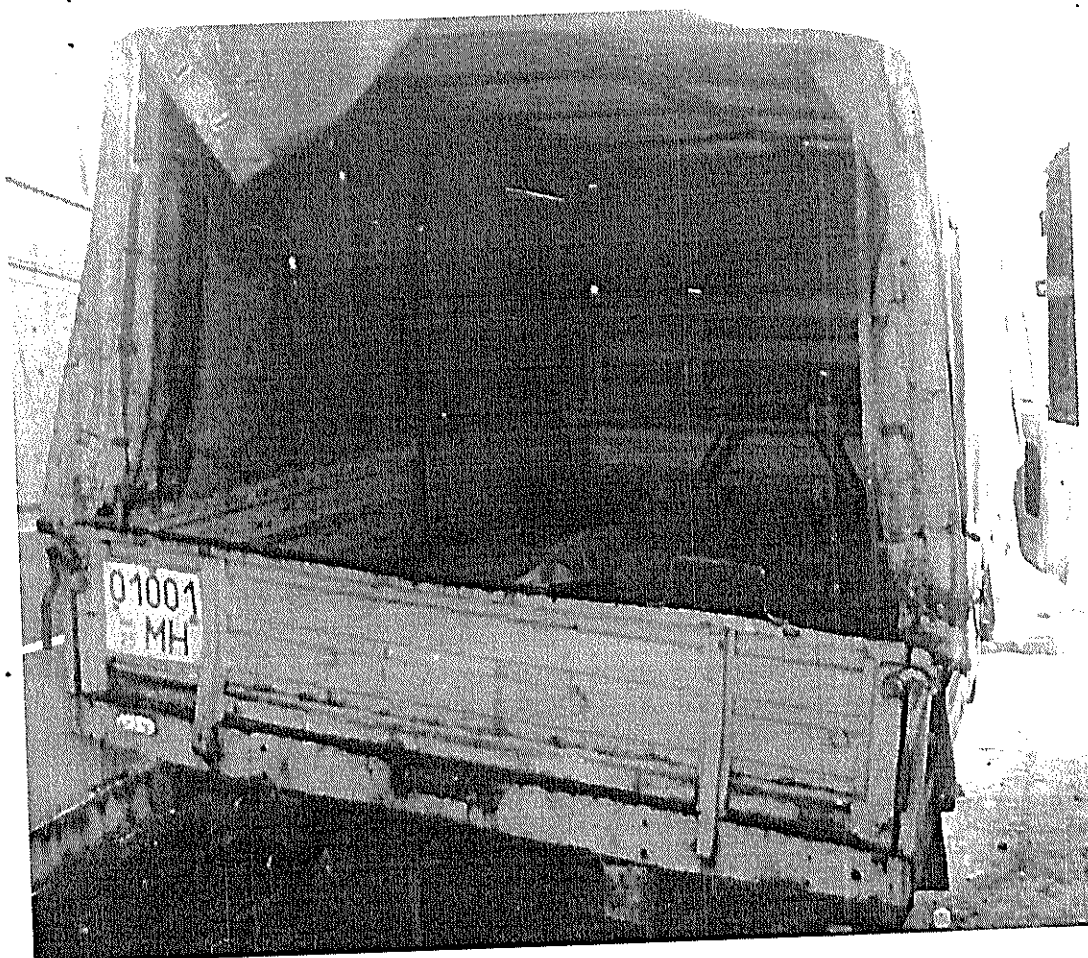
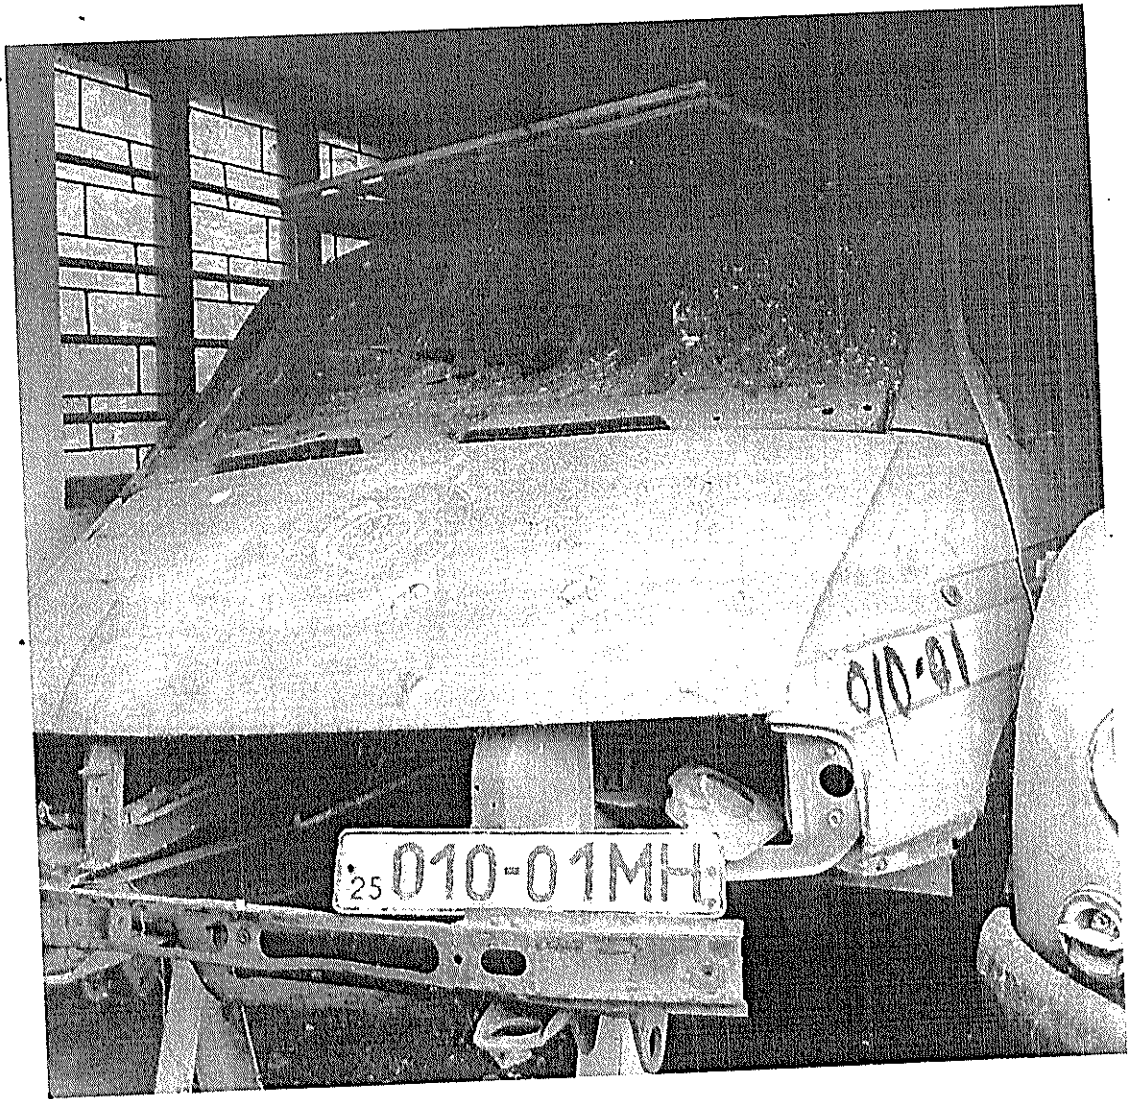
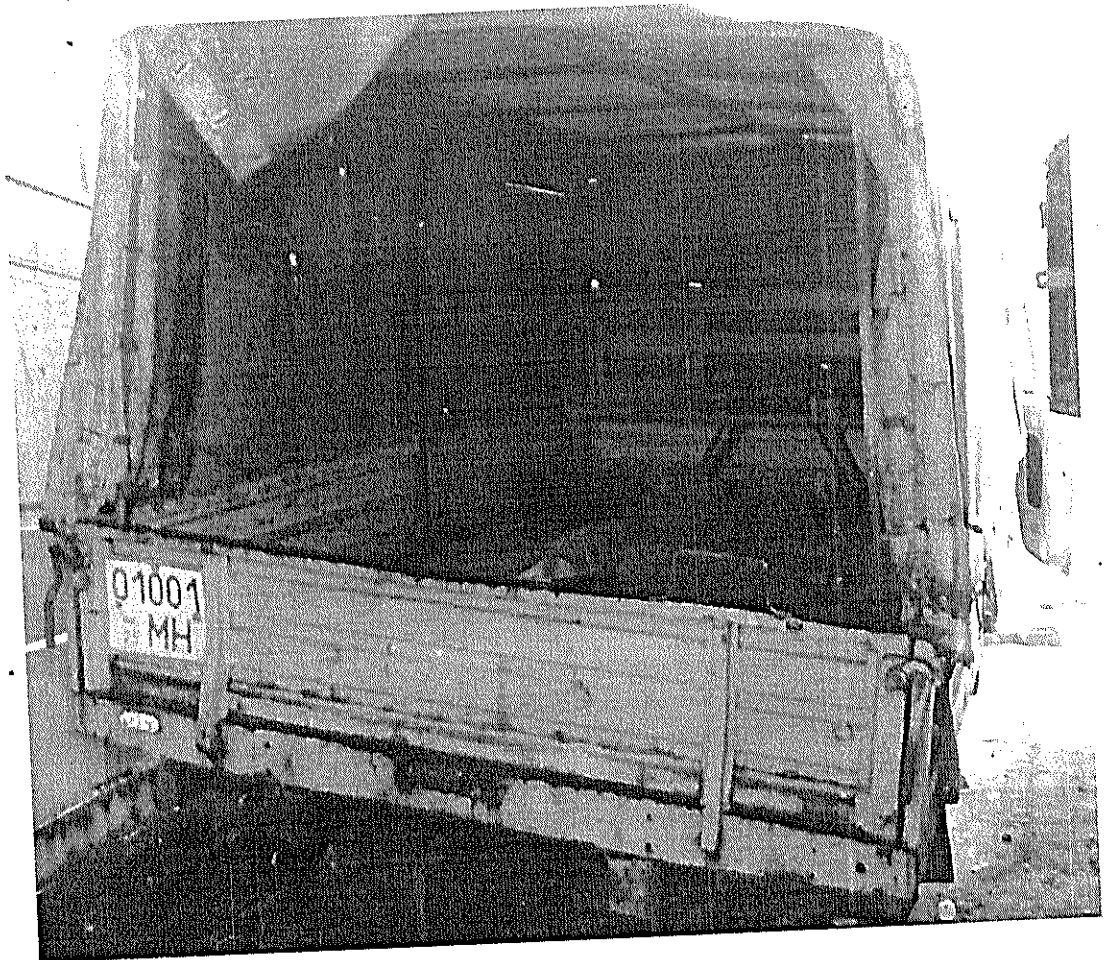
1. Копія свідоцтва про реєстрацію ТЗ.
2. Копія Акту приймання ТЗ від 22.04.2019р..
3. Фото ТЗ.

Об'єкт технічним умовам не відповідає з наступних причин: фізичний знос основних вузлів, агрегатів та складових частин транспортного засобу становить 98 %.

Транспортний засіб має повний фізичний знос та моральне застарівання, не придатний до подальшої експлуатації та відновлення, підлягає списанню.

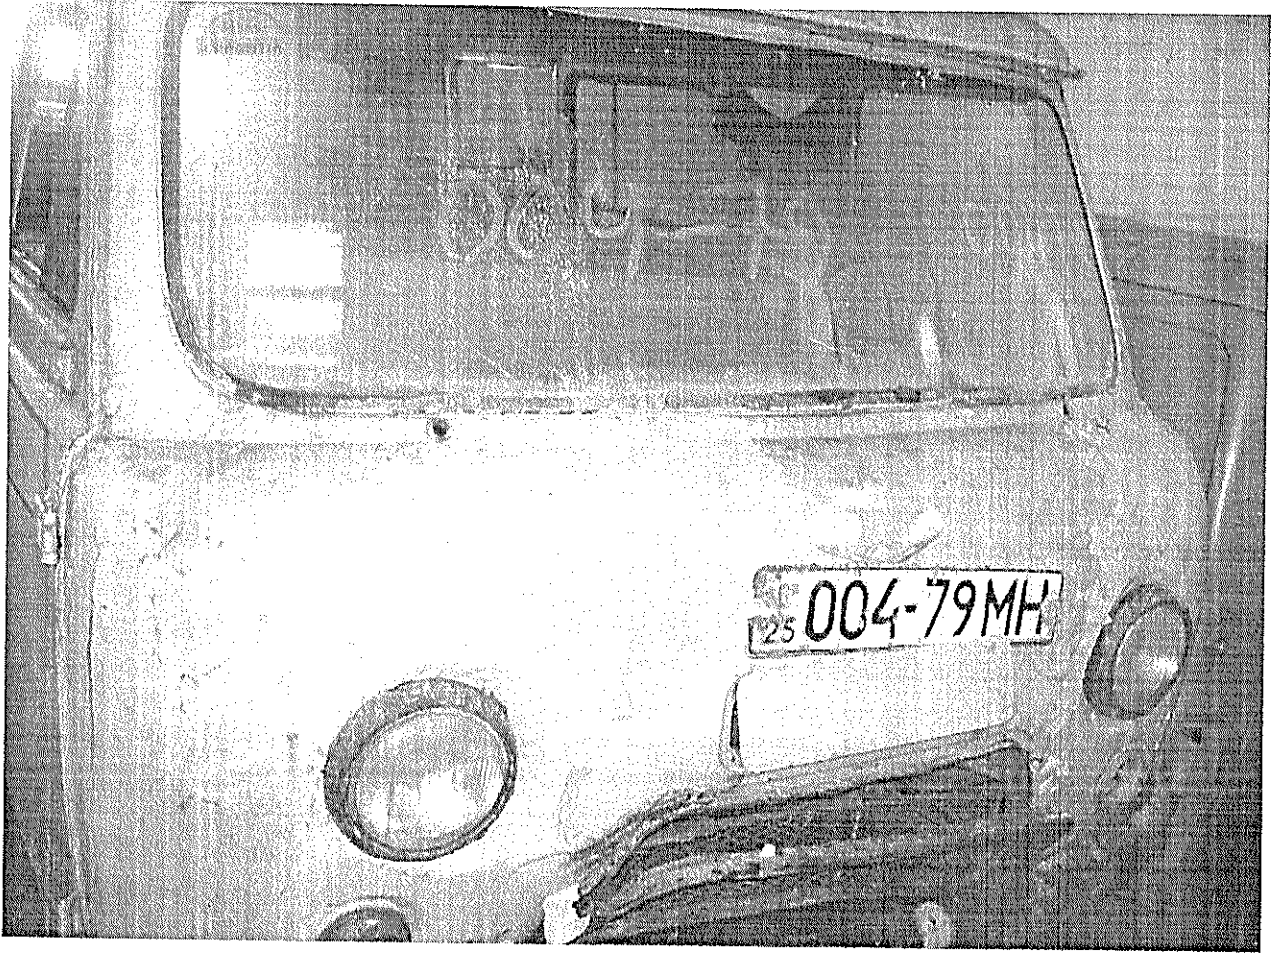
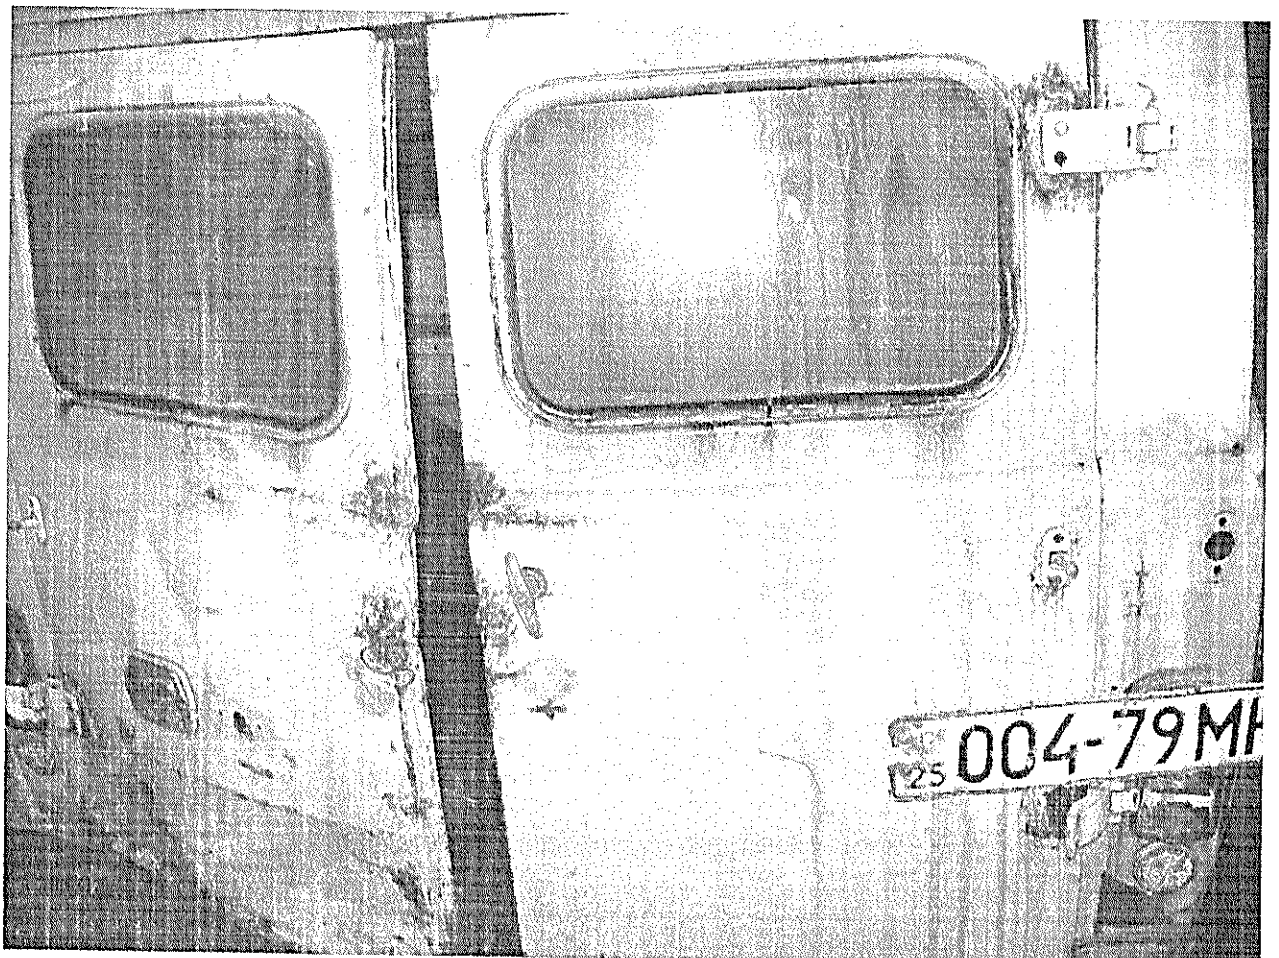
1. Копія свідоцтва про реєстрацію ТЗ.
2. Копія Акту приймання ТЗ від 22.04.2019р.
3. Фото ТЗ.

Об'єкт технічним умовам не відповідає з наступних причин: фізичний знос основних вузлів, агрегатів та складових частин транспортного засобу становить 99 %.

Транспортний засіб має повний фізичний знос та моральне застарівання, не придатний до подальшої експлуатації та відновлення, підлягає списанню.
