Львівська дирекція АТ «Укрпошта»

АКТ № 22  
обстеження фізичного (технічного) стану транспортного засобу,  
який не може виконувати свої функції

Комісія, призначена наказом (розпорядженням) від «24» жовтня 2019 р. № 645  
провела огляд МАЗДА Е2200

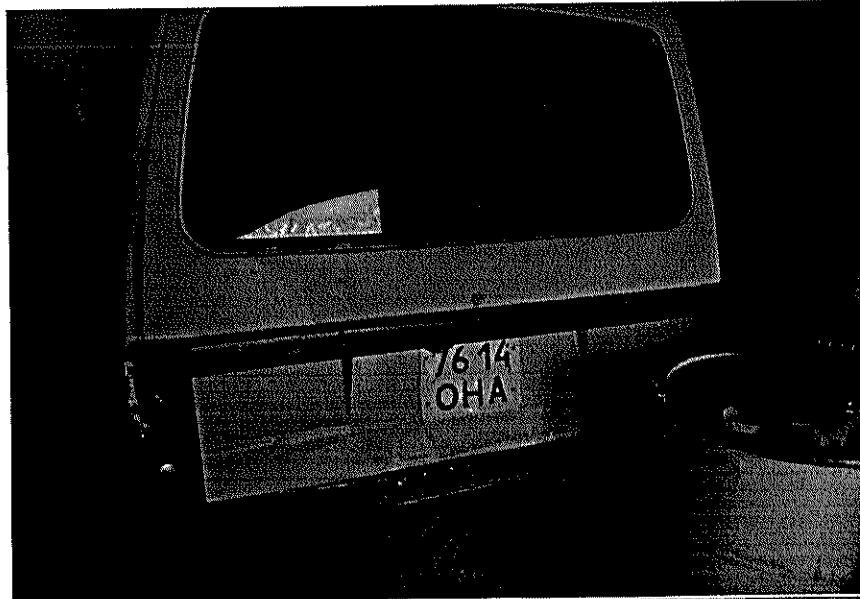
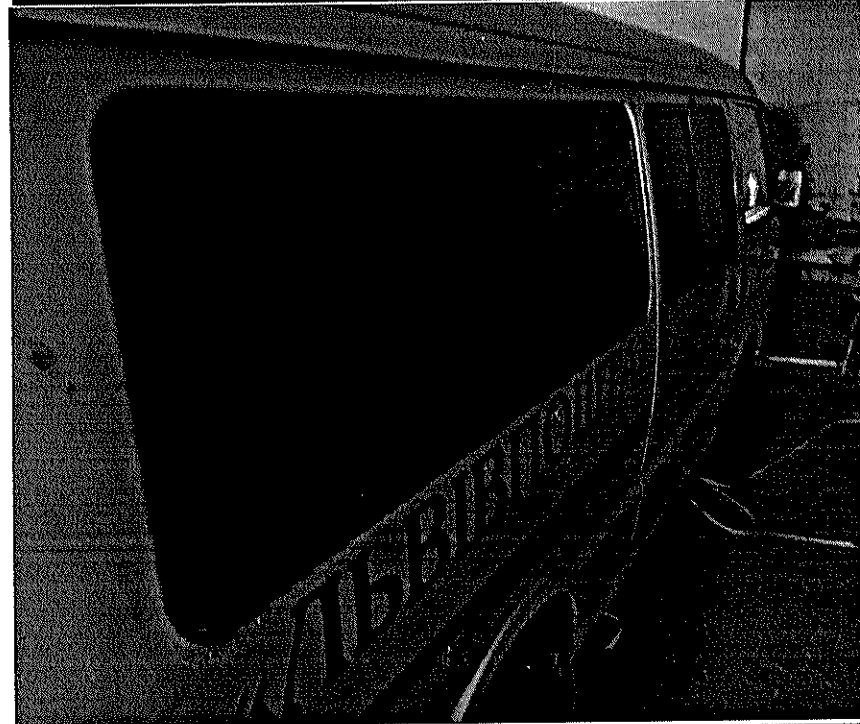
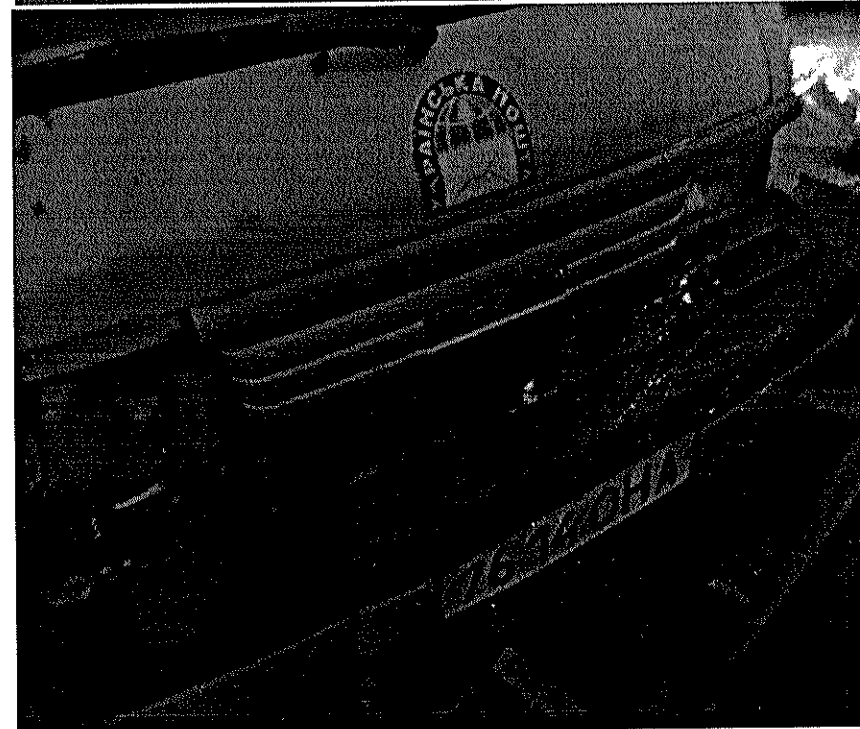
Об'єкт технічним умовам не відповідає з наступних причин: фізичний знос основних вузлів, агрегатів та складових частин транспортного засобу становить 97,4 %.

Транспортний засіб має повний фізичний знос та моральне застарівання, не придатний до подальшої експлуатації та відновлення, підлягає списанню.
