Додаток 3  
до Регламенту бізнес-процесу «Списання непридатних транспортних засобів АТ «Укрпошта»

| Дніпропетровська дирекція АТ «Укрпошта»<br>(назва філії) | | | | | | | | | |
|---|---|---|---|---|---|---|---|---|---|
| <b>АКТ № 104</b><br><b>обстеження фізичного (технічного) стану транспортного засобу, який не може виконувати свої функції</b> | | | | | | | | | |
| Проведено обстеження фізичного (технічного) стану Автомобіля ГАЗ-31029 АЕ 3896 СМ ,<br>(назва об'єкта) | | | | | | | | | |

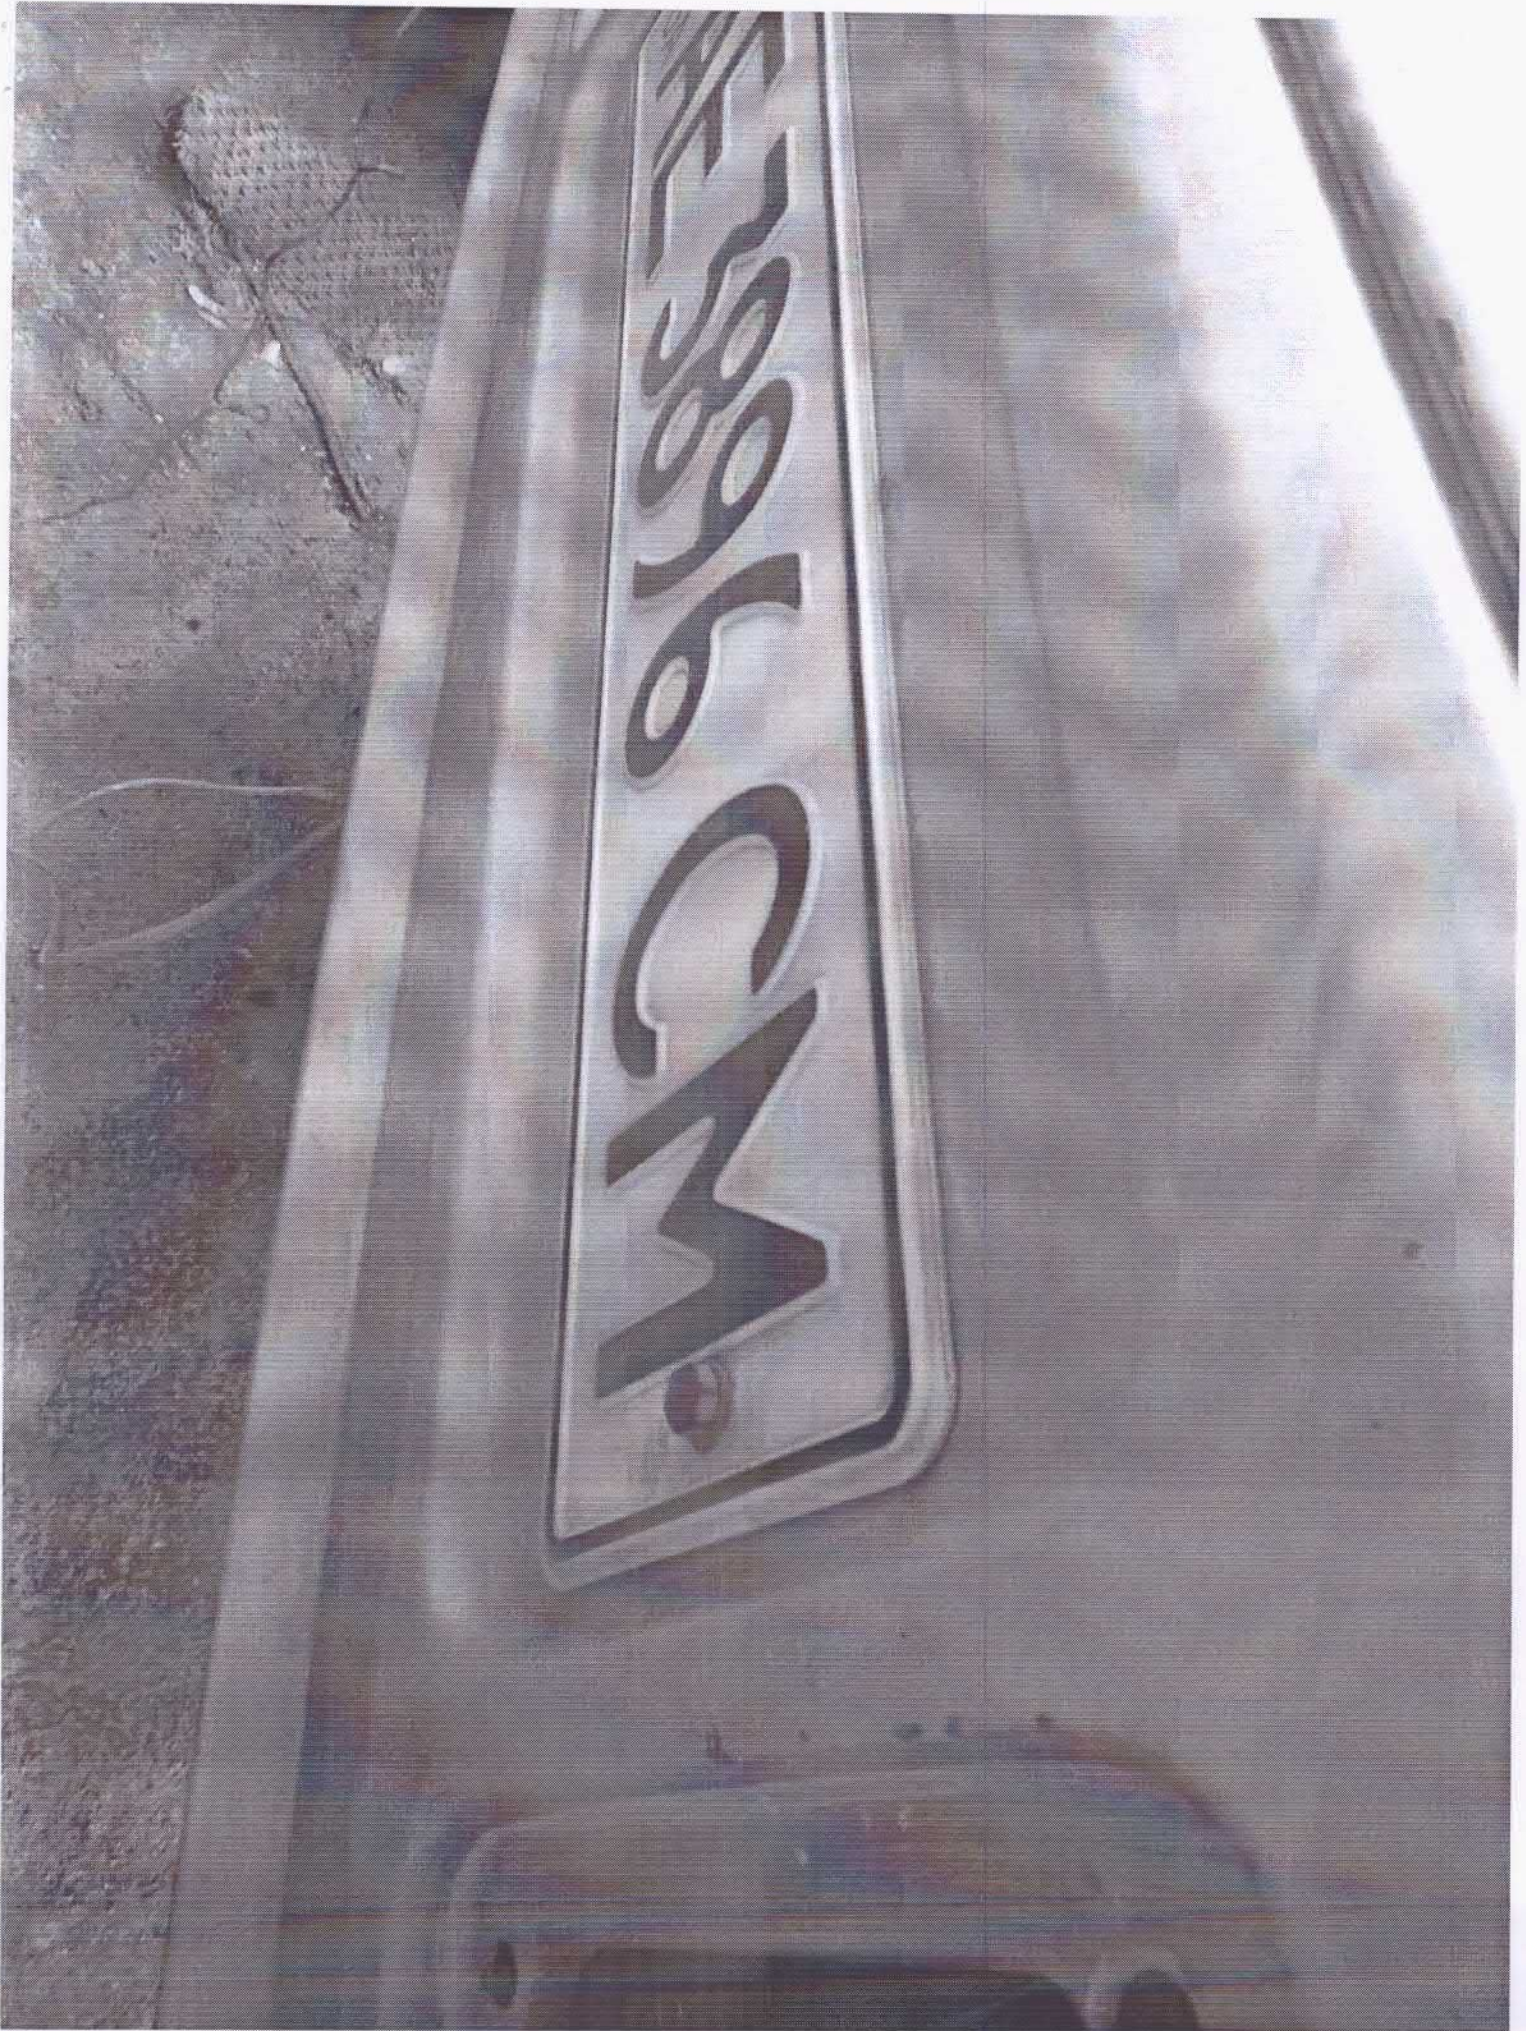
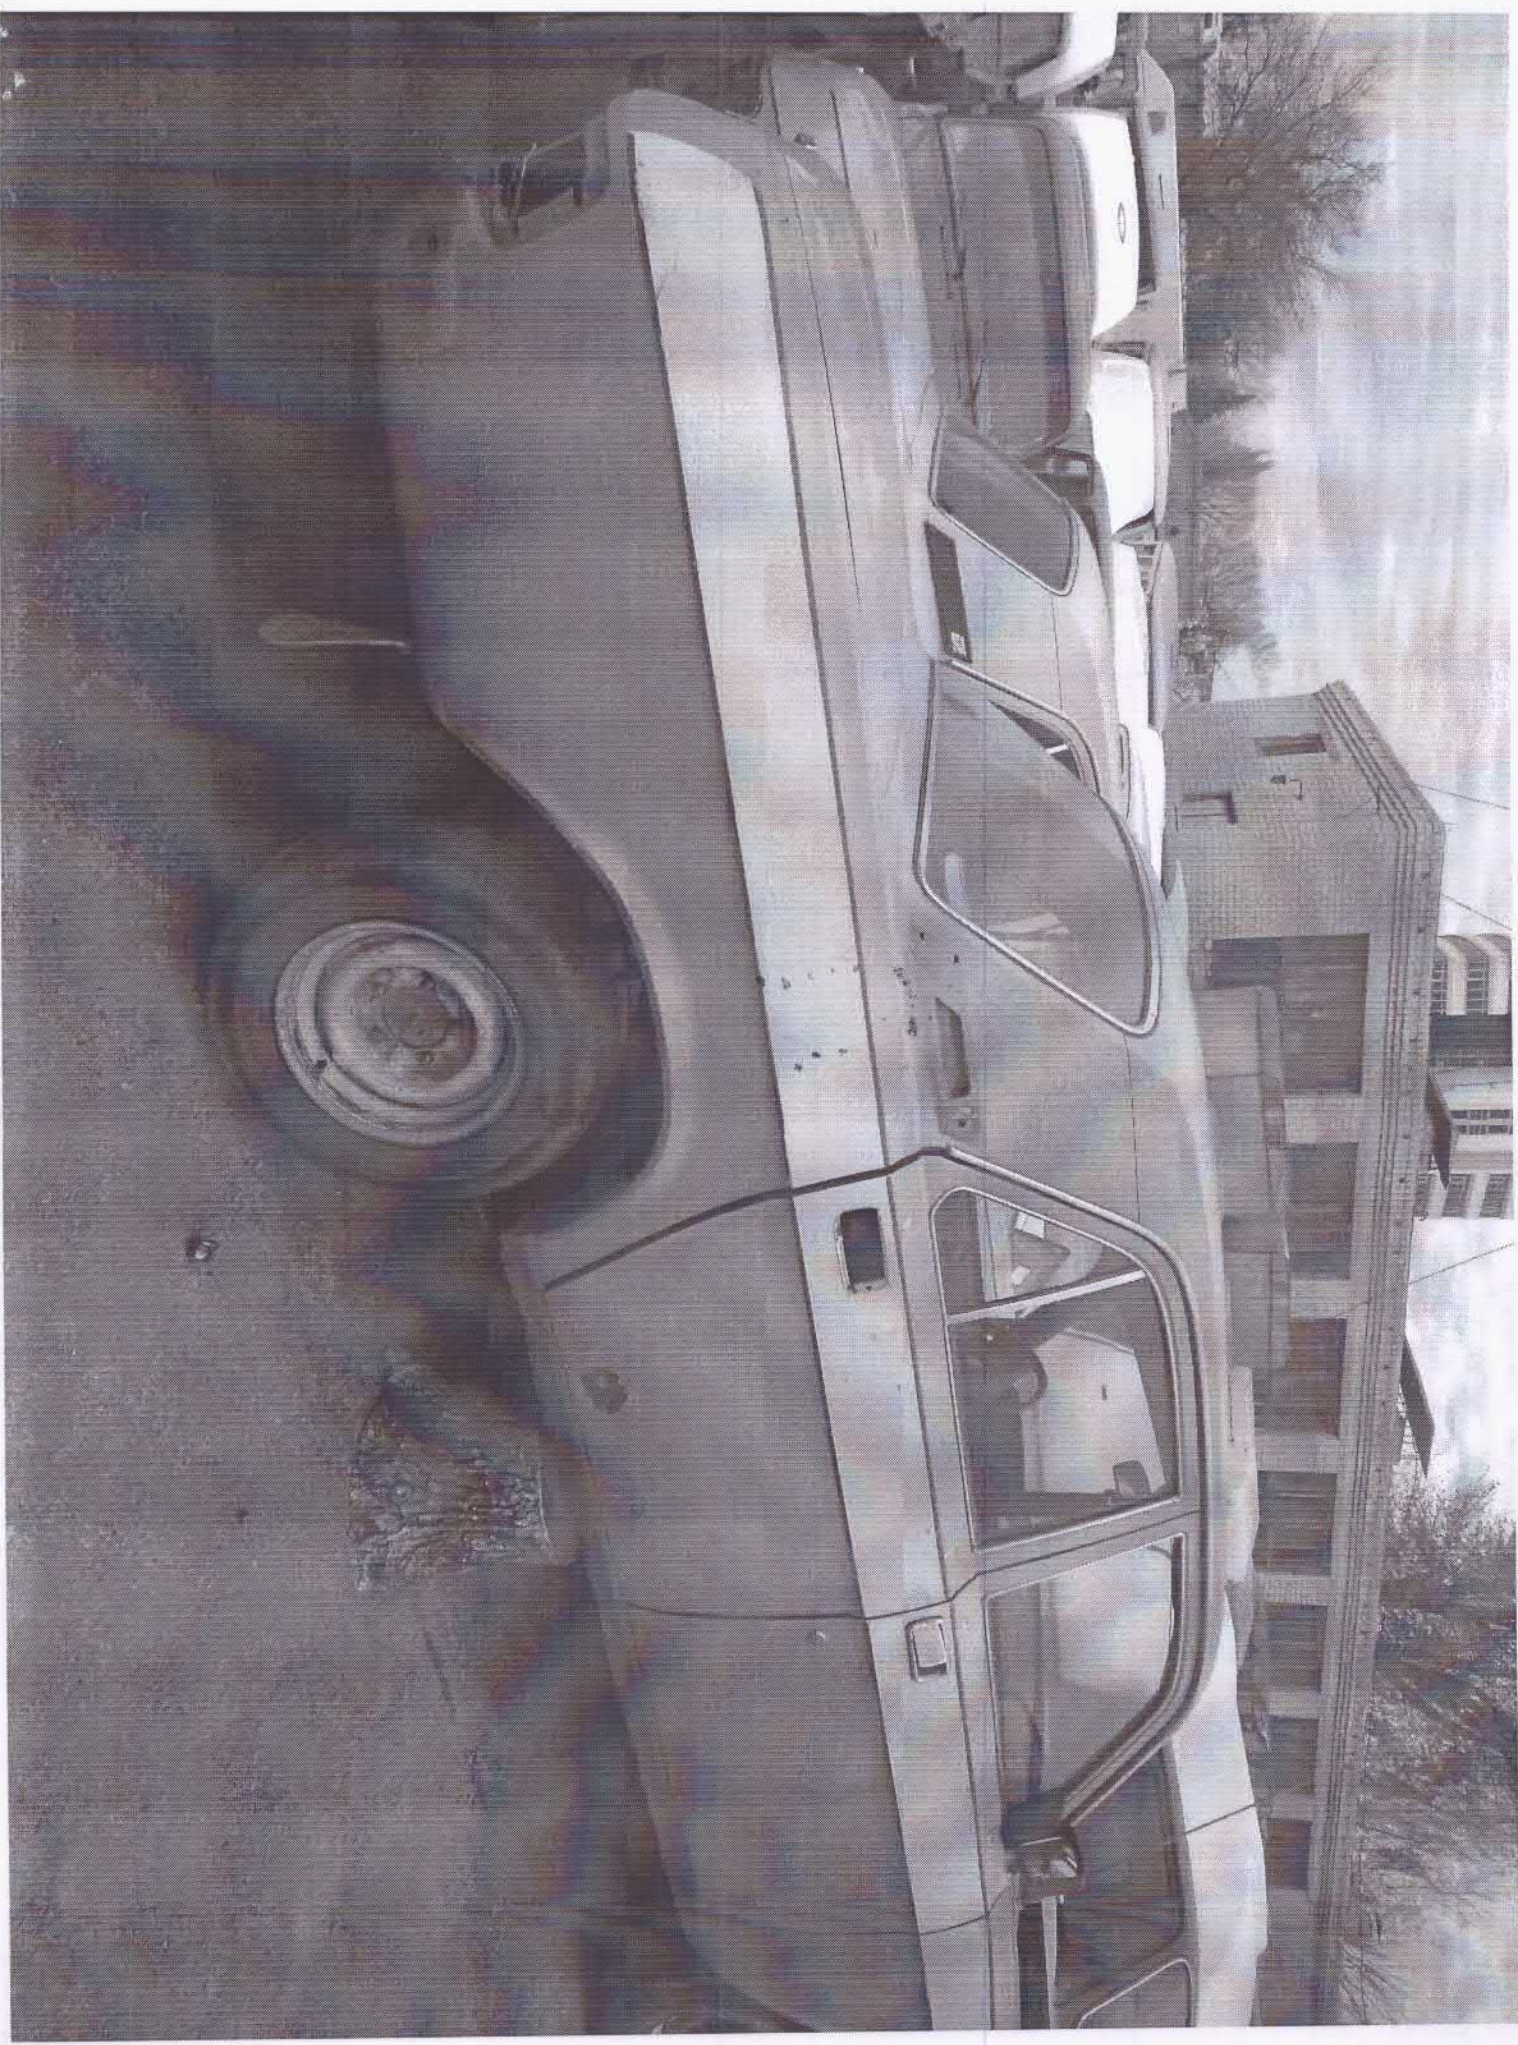
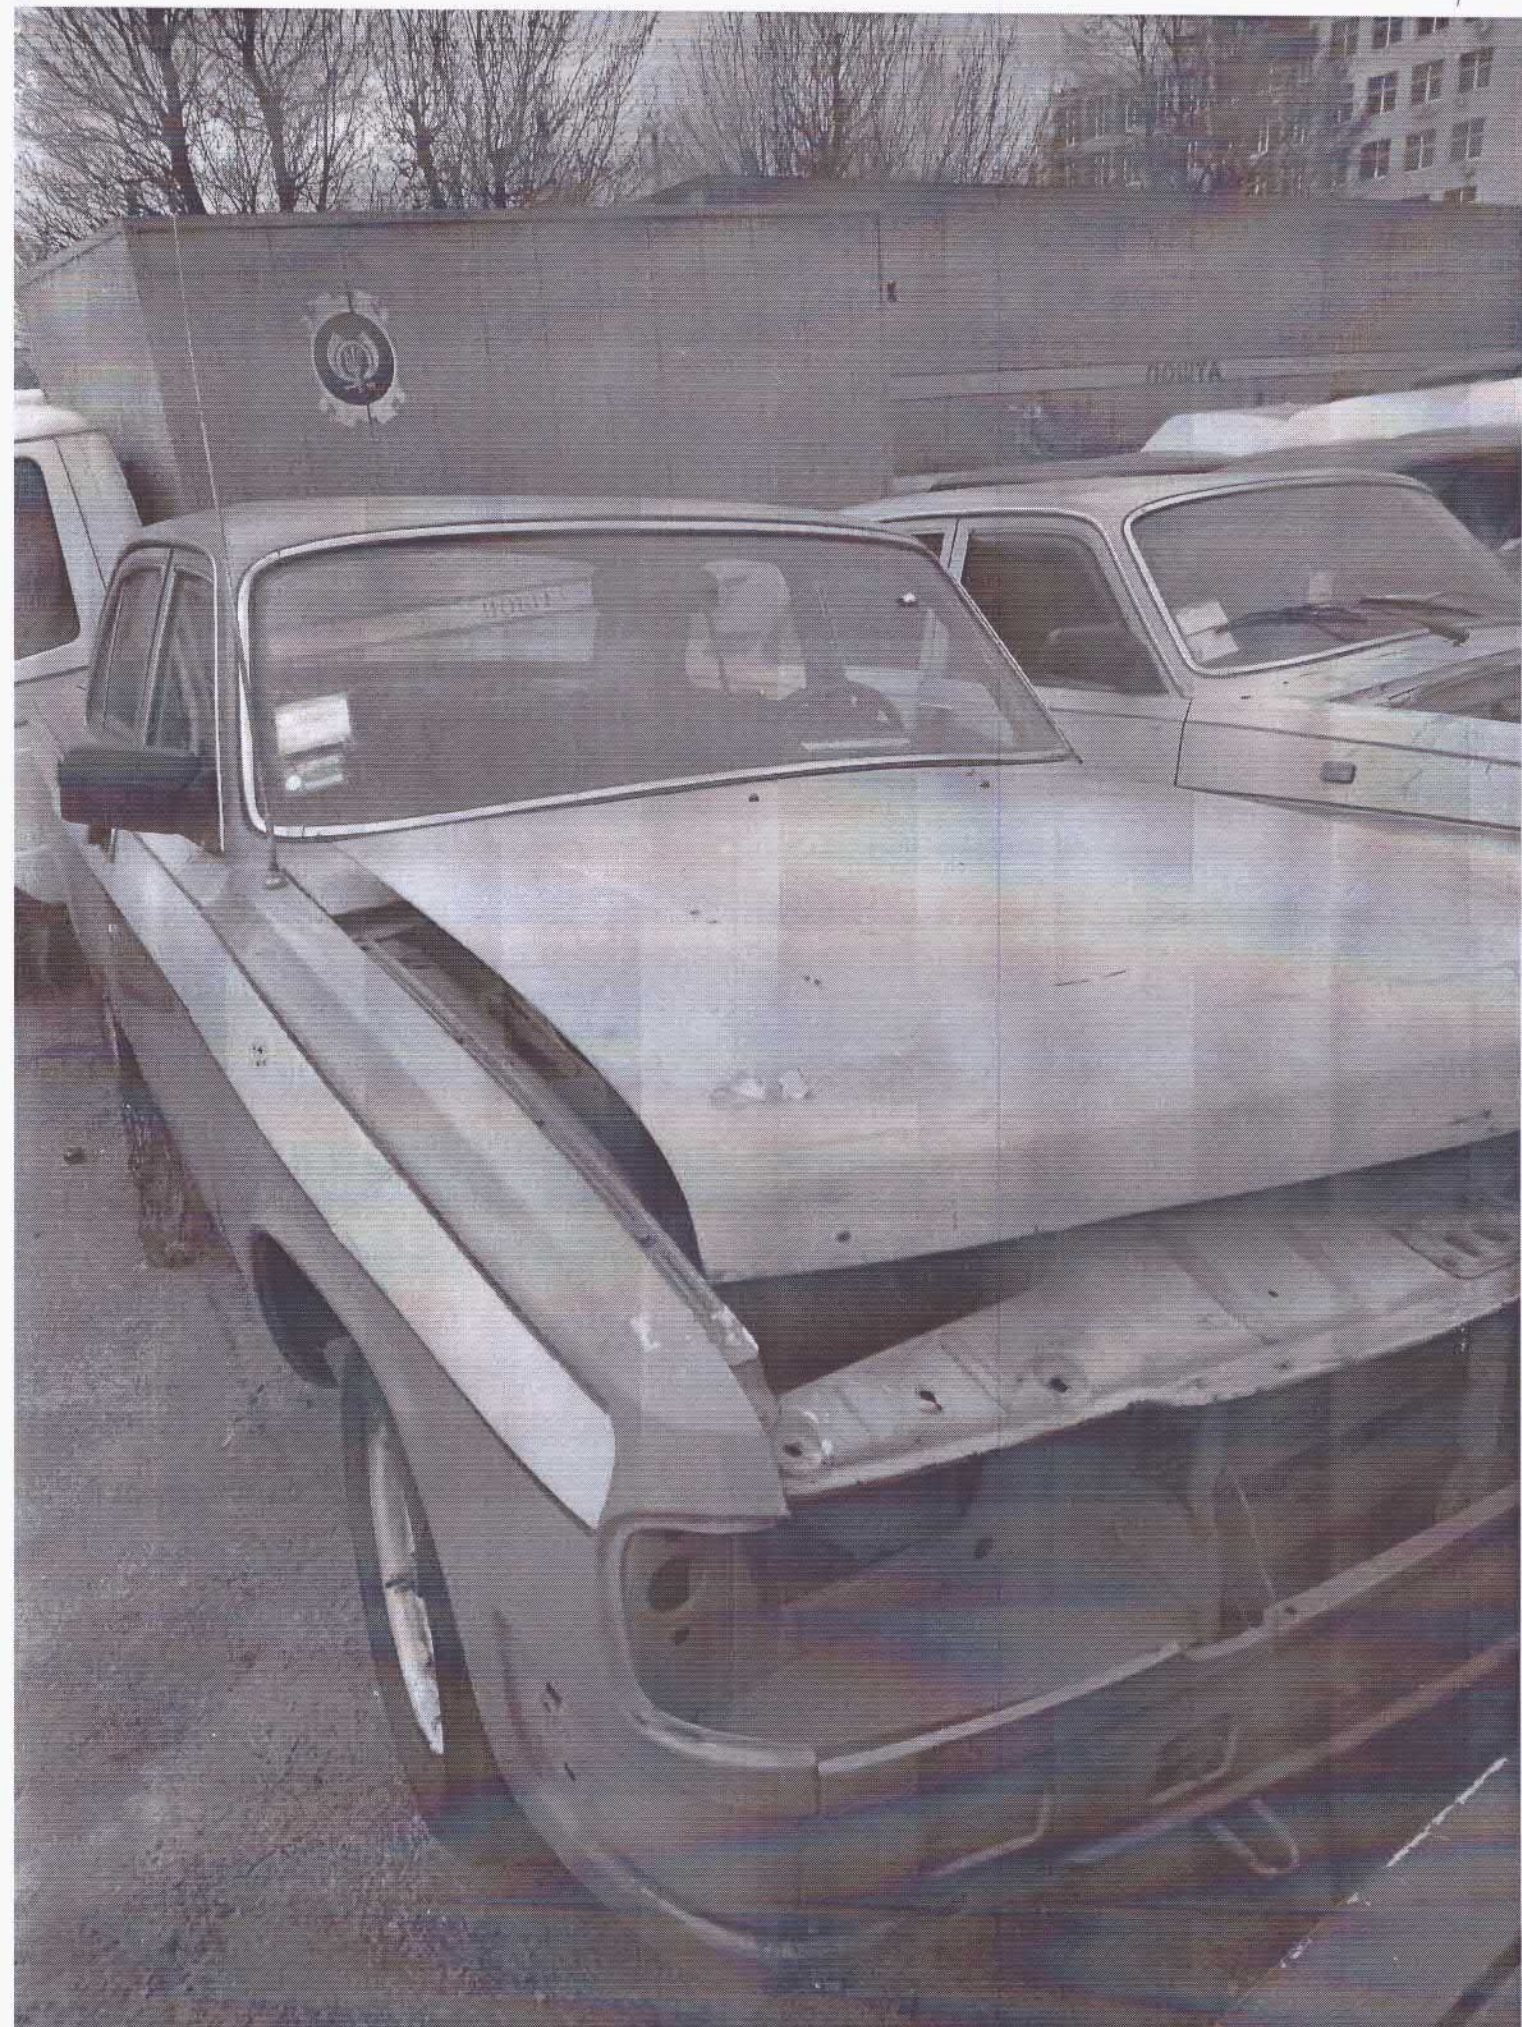
N 104

Об'єкт технічним умовам не відповідає з наступних причин: фізичний знос основних вузлів, агрегатів та складових частин транспортного засобу становить 99%

Висновки та пропозиції: транспортний засіб має повний фізичний знос та моральне застарівання, не придатний до подальшої експлуатації та відновлення, підлягає списанню
