АКТ № 20  
обстеження технічного стану транспортного засобу,  
який не може виконувати свої функції

«19» березня 2021 р. м. Херсон  
Проведено обстеження технічного стану ВАЗ 21099 д.р.н АА6241РК

доцільності списання транспортного засобу ВАЗ 21099 станом на 19.03.2021 року

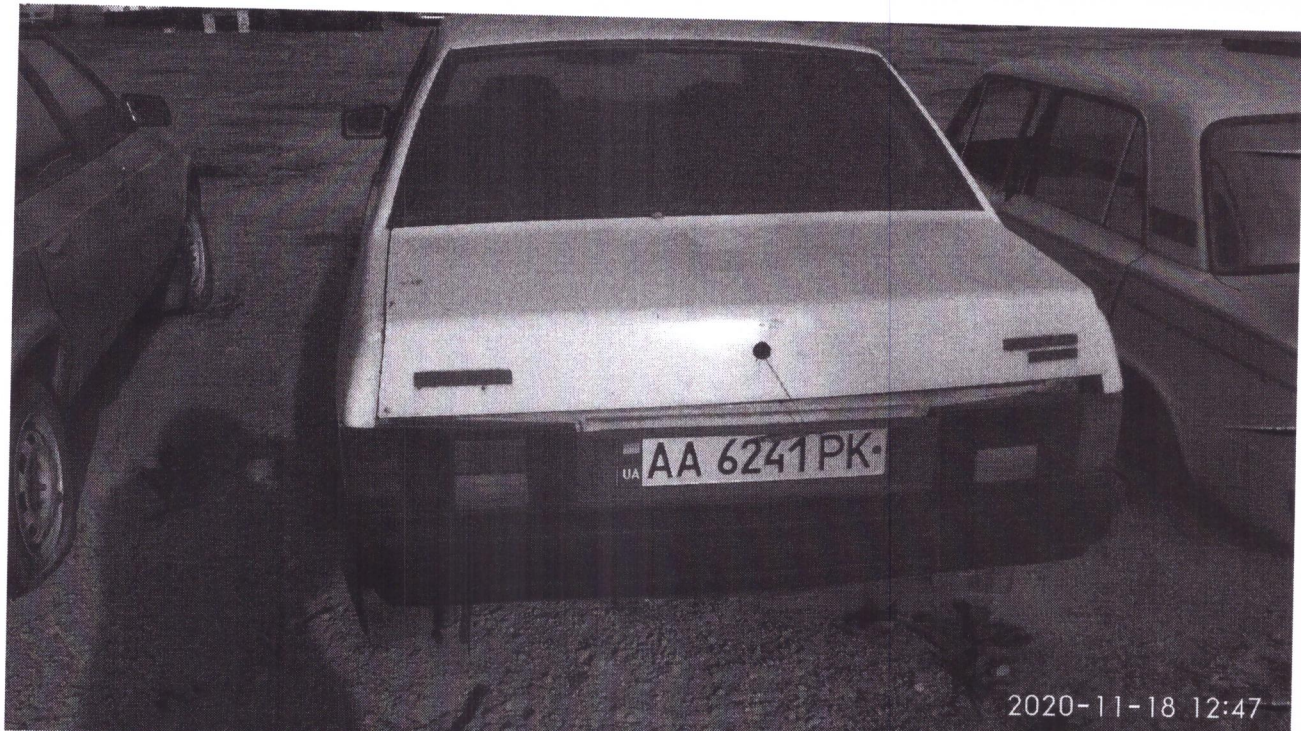
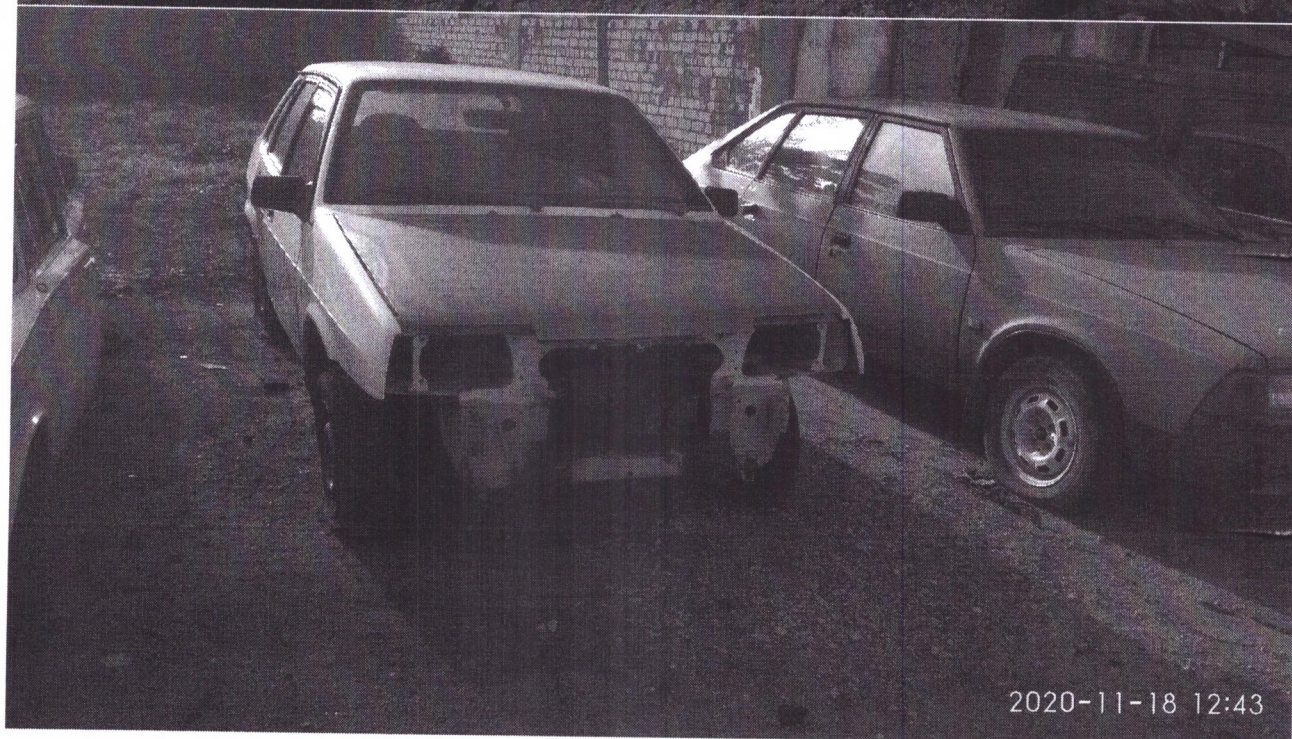
1. Копія свідоцтва про реєстрацію СХМ № 337739
2. Фото ТЗ

| № з/п | Найменування агрегатів | Короткий технічний стан та характеристика виявлених дефектів | Відсоток зносу % |
|---|---|---|---|
| 2 | Кузов(кабіна) | Наскрізна корозія підлоги, крил та дверей | 94 |
| 3 | Двигун | Корозійне руйнування площини головки блоку, граничний знос блоку циліндра | 97 |
| 4 | Коробка передач | Пошкодження корпусу | 98 |
| 5 | Задній міст | Випрацювання шліцевої частини карданного вала та редуктора зад. моста. | 97 |

| 6 | Передній міст | Деформація | 98 |

Об'єкт технічним умовам не відповідає з наступних причин: фізичний знос основних вузлів, агрегатів та складових частин транспортного засобу становить 94,1 %.

Транспортний засіб має повний фізичний знос та моральне застарівання, не придатний до подальшої експлуатації, підлягає списанню.
