АКТ № 13

обстеження фізичного (технічного) стану транспортного засобу,  
який не може виконувати свої функції

ГАЗ 33021 СЕ1724АО

**ТЕХНІКО-ЕКОНОМІЧНЕ ОБГРУНТУВАННЯ**  
доцільності списання транспортного засобу ГАЗ 33021

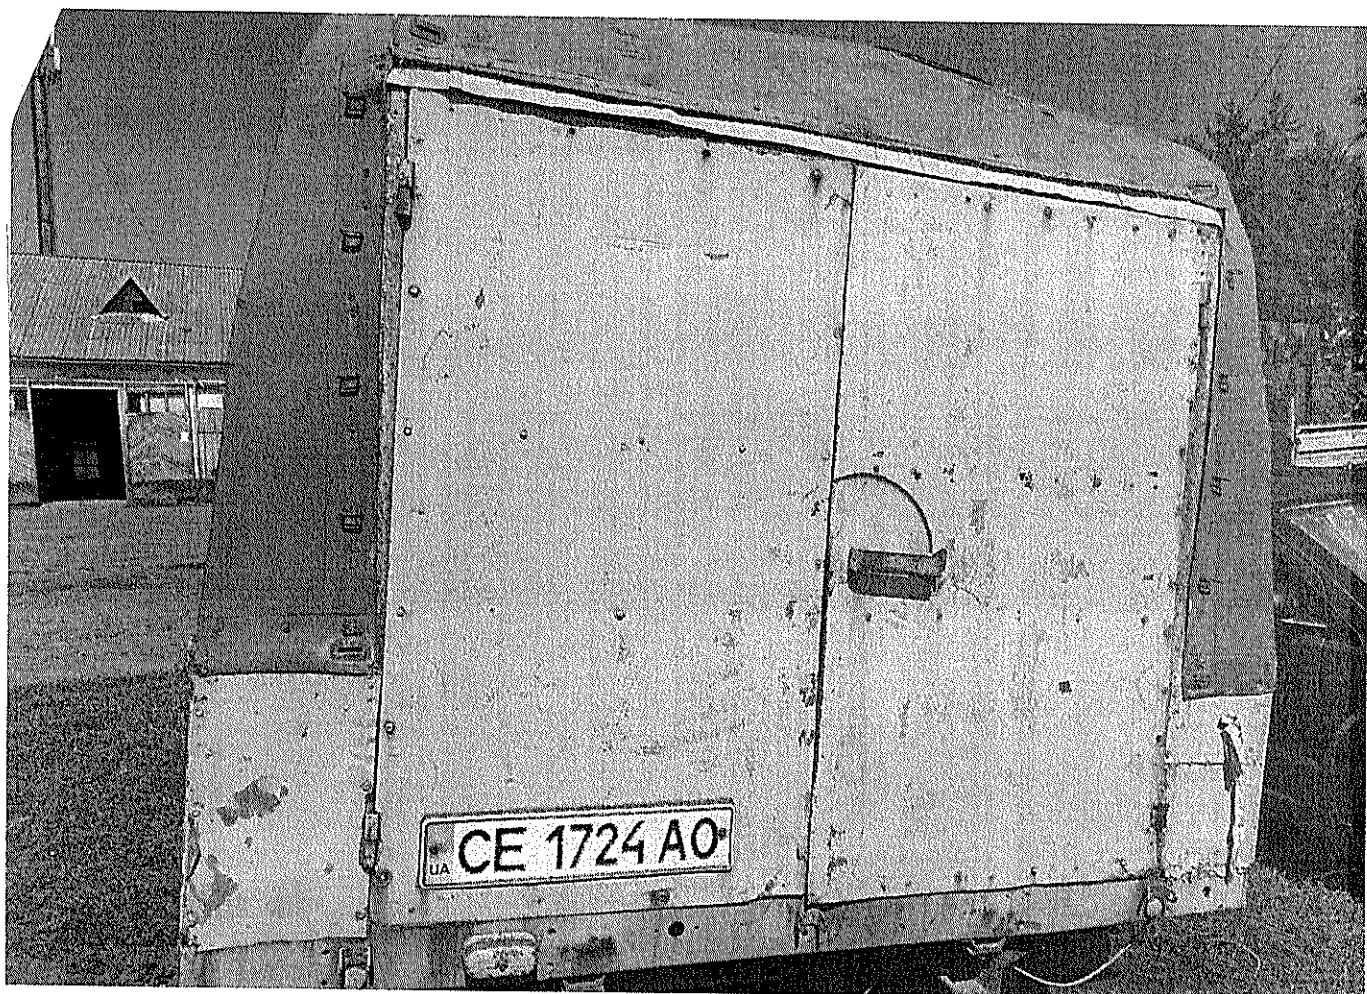
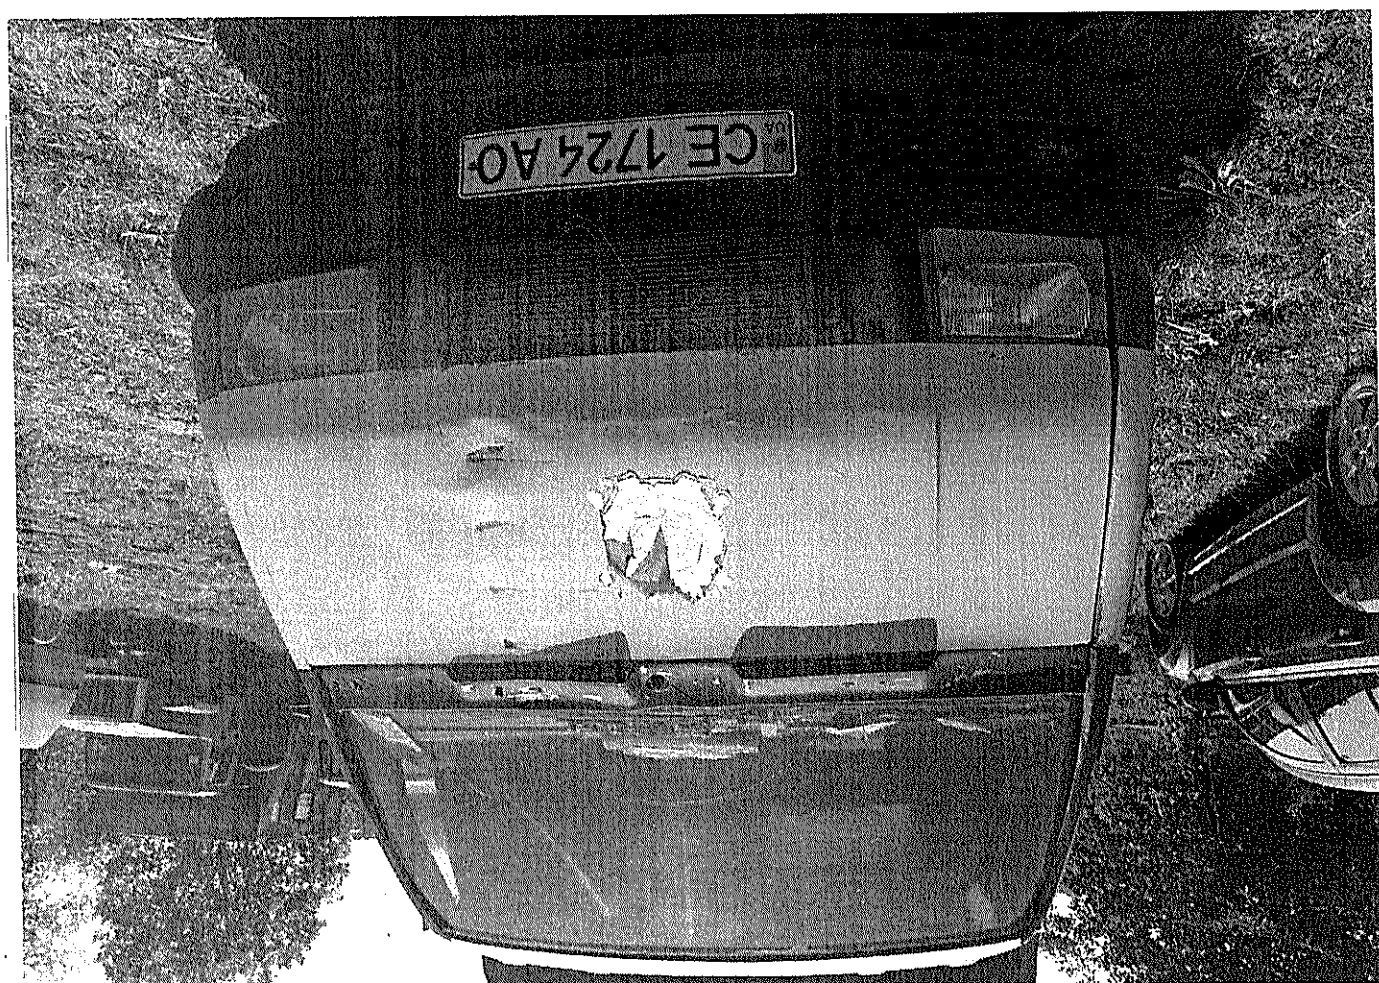
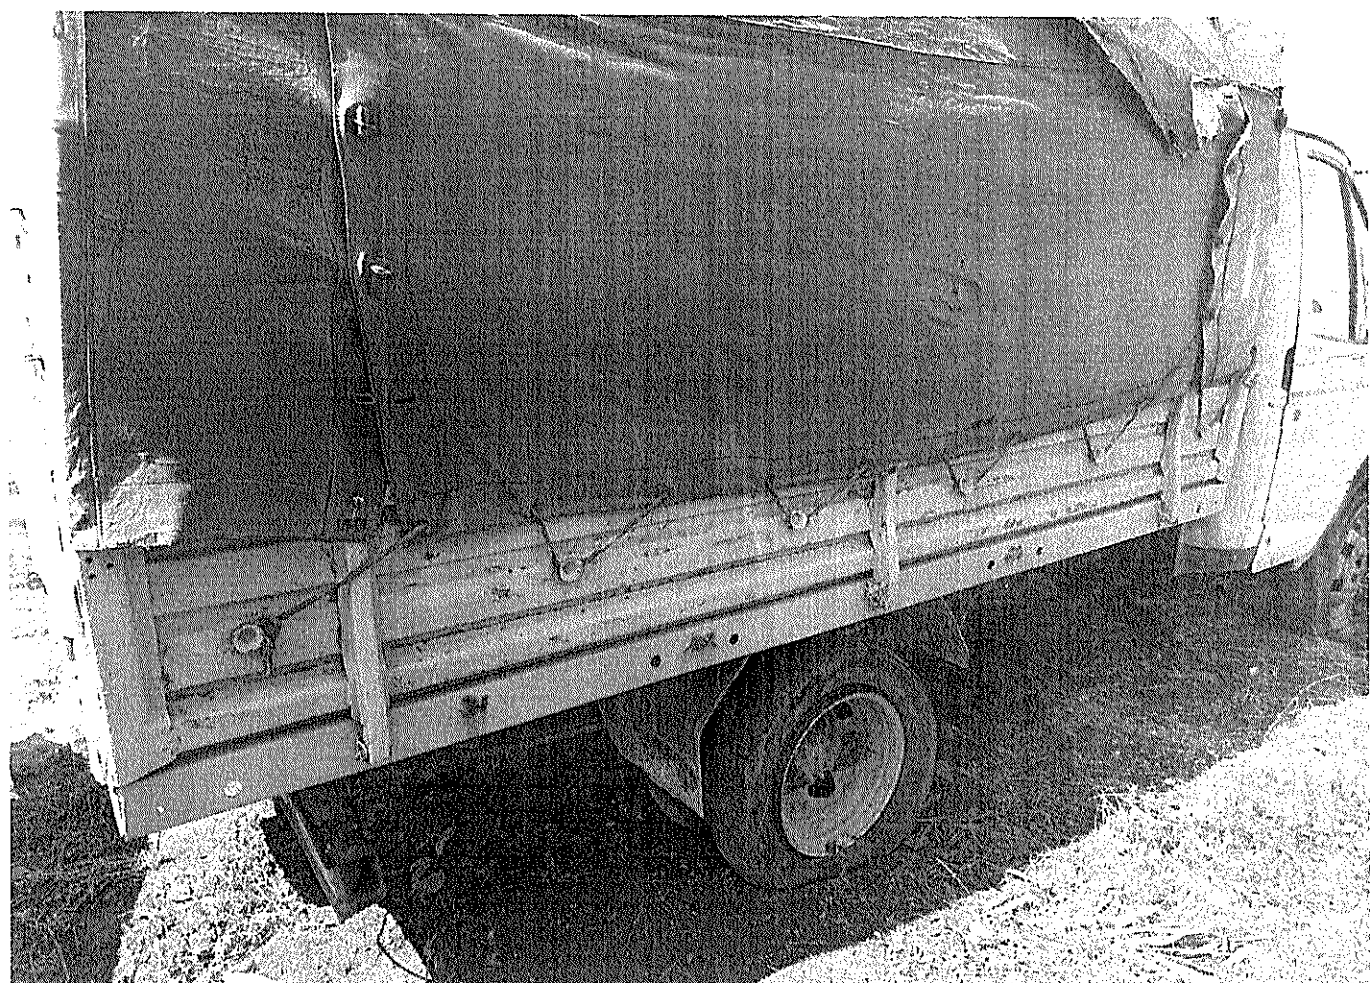
1. Фото ТЗ.

Об'єкт технічним умовам не відповідає з наступних причин: фізичний знос основних вузлів, агрегатів та складових частин транспортного засобу становить 99 %.

Транспортний засіб має повний фізичний знос та моральне застарівання, не придатний до подальшої експлуатації та відновлення, підлягає списанню.
