АКТ № 59  
обстеження фізичного (технічного) стану транспортного засобу,  
який не може виконувати свої функції

Проведено обстеження фізичного (технічного) стану автомобіля ВАЗ 210700-20, державний реєстраційний номер АА1455РТ

**ТЕХНІКО - ЕКОНОМІЧНЕ ОБГРУНТУВАННЯ**  
**доцільності списання транспортного засобу ВАЗ 210700-20**

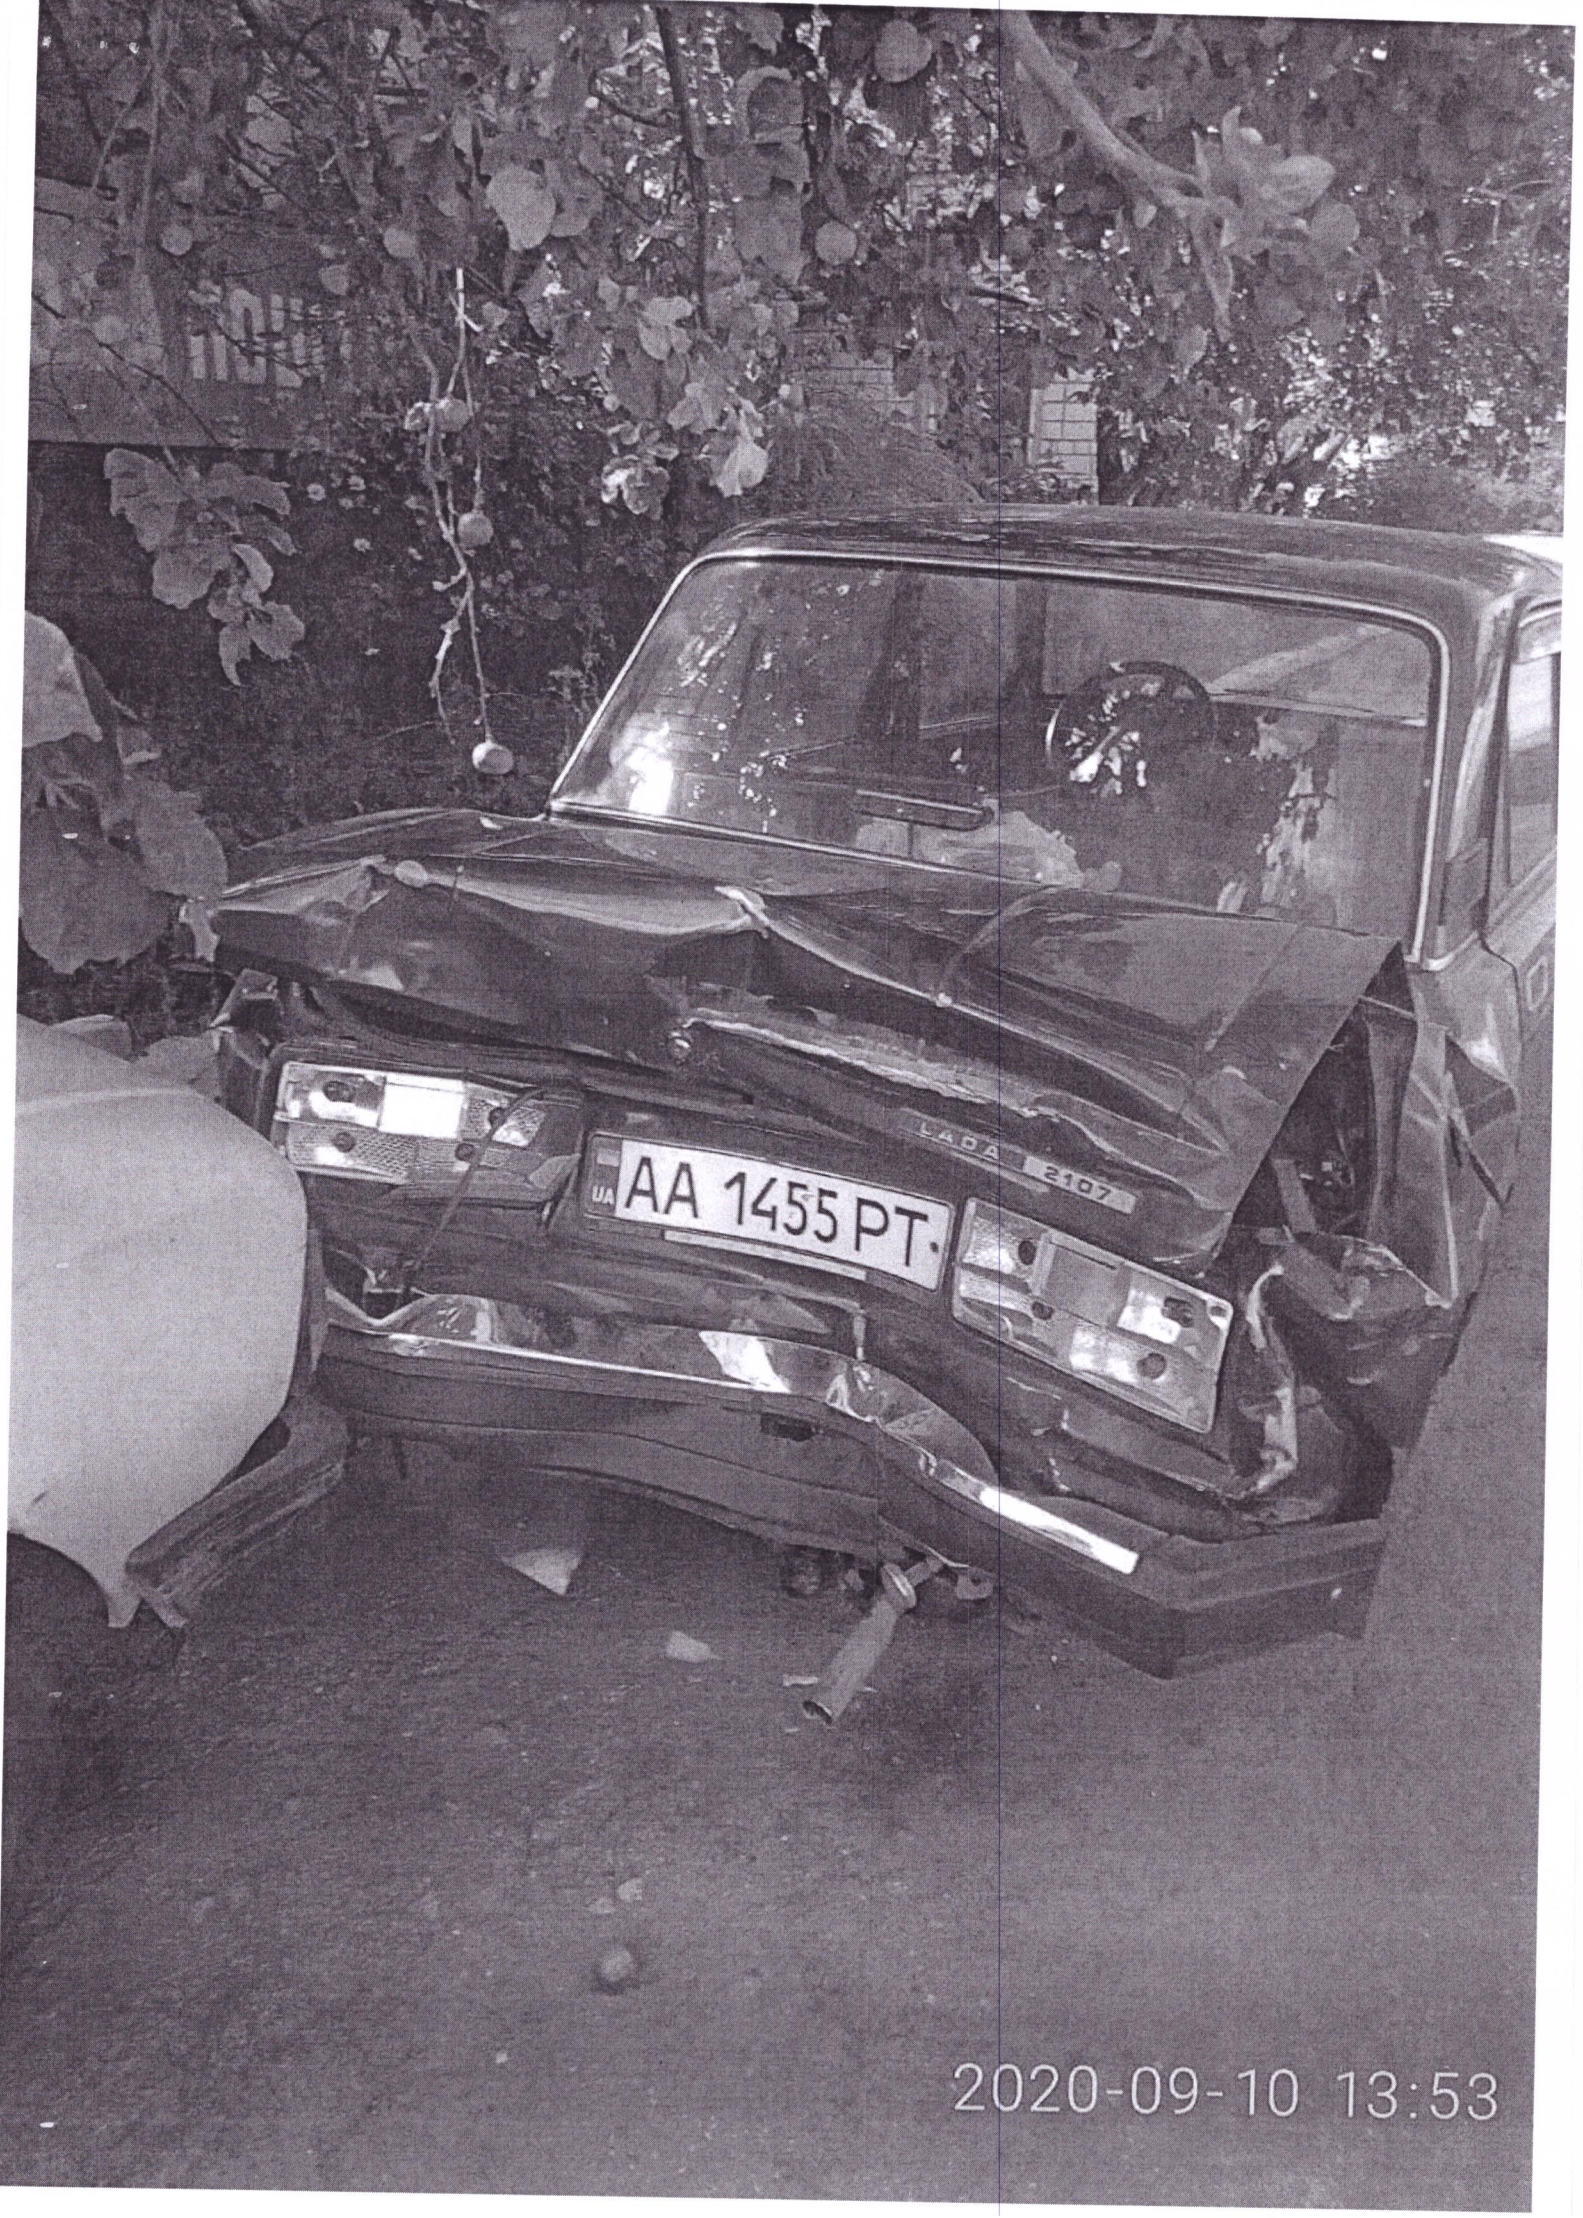
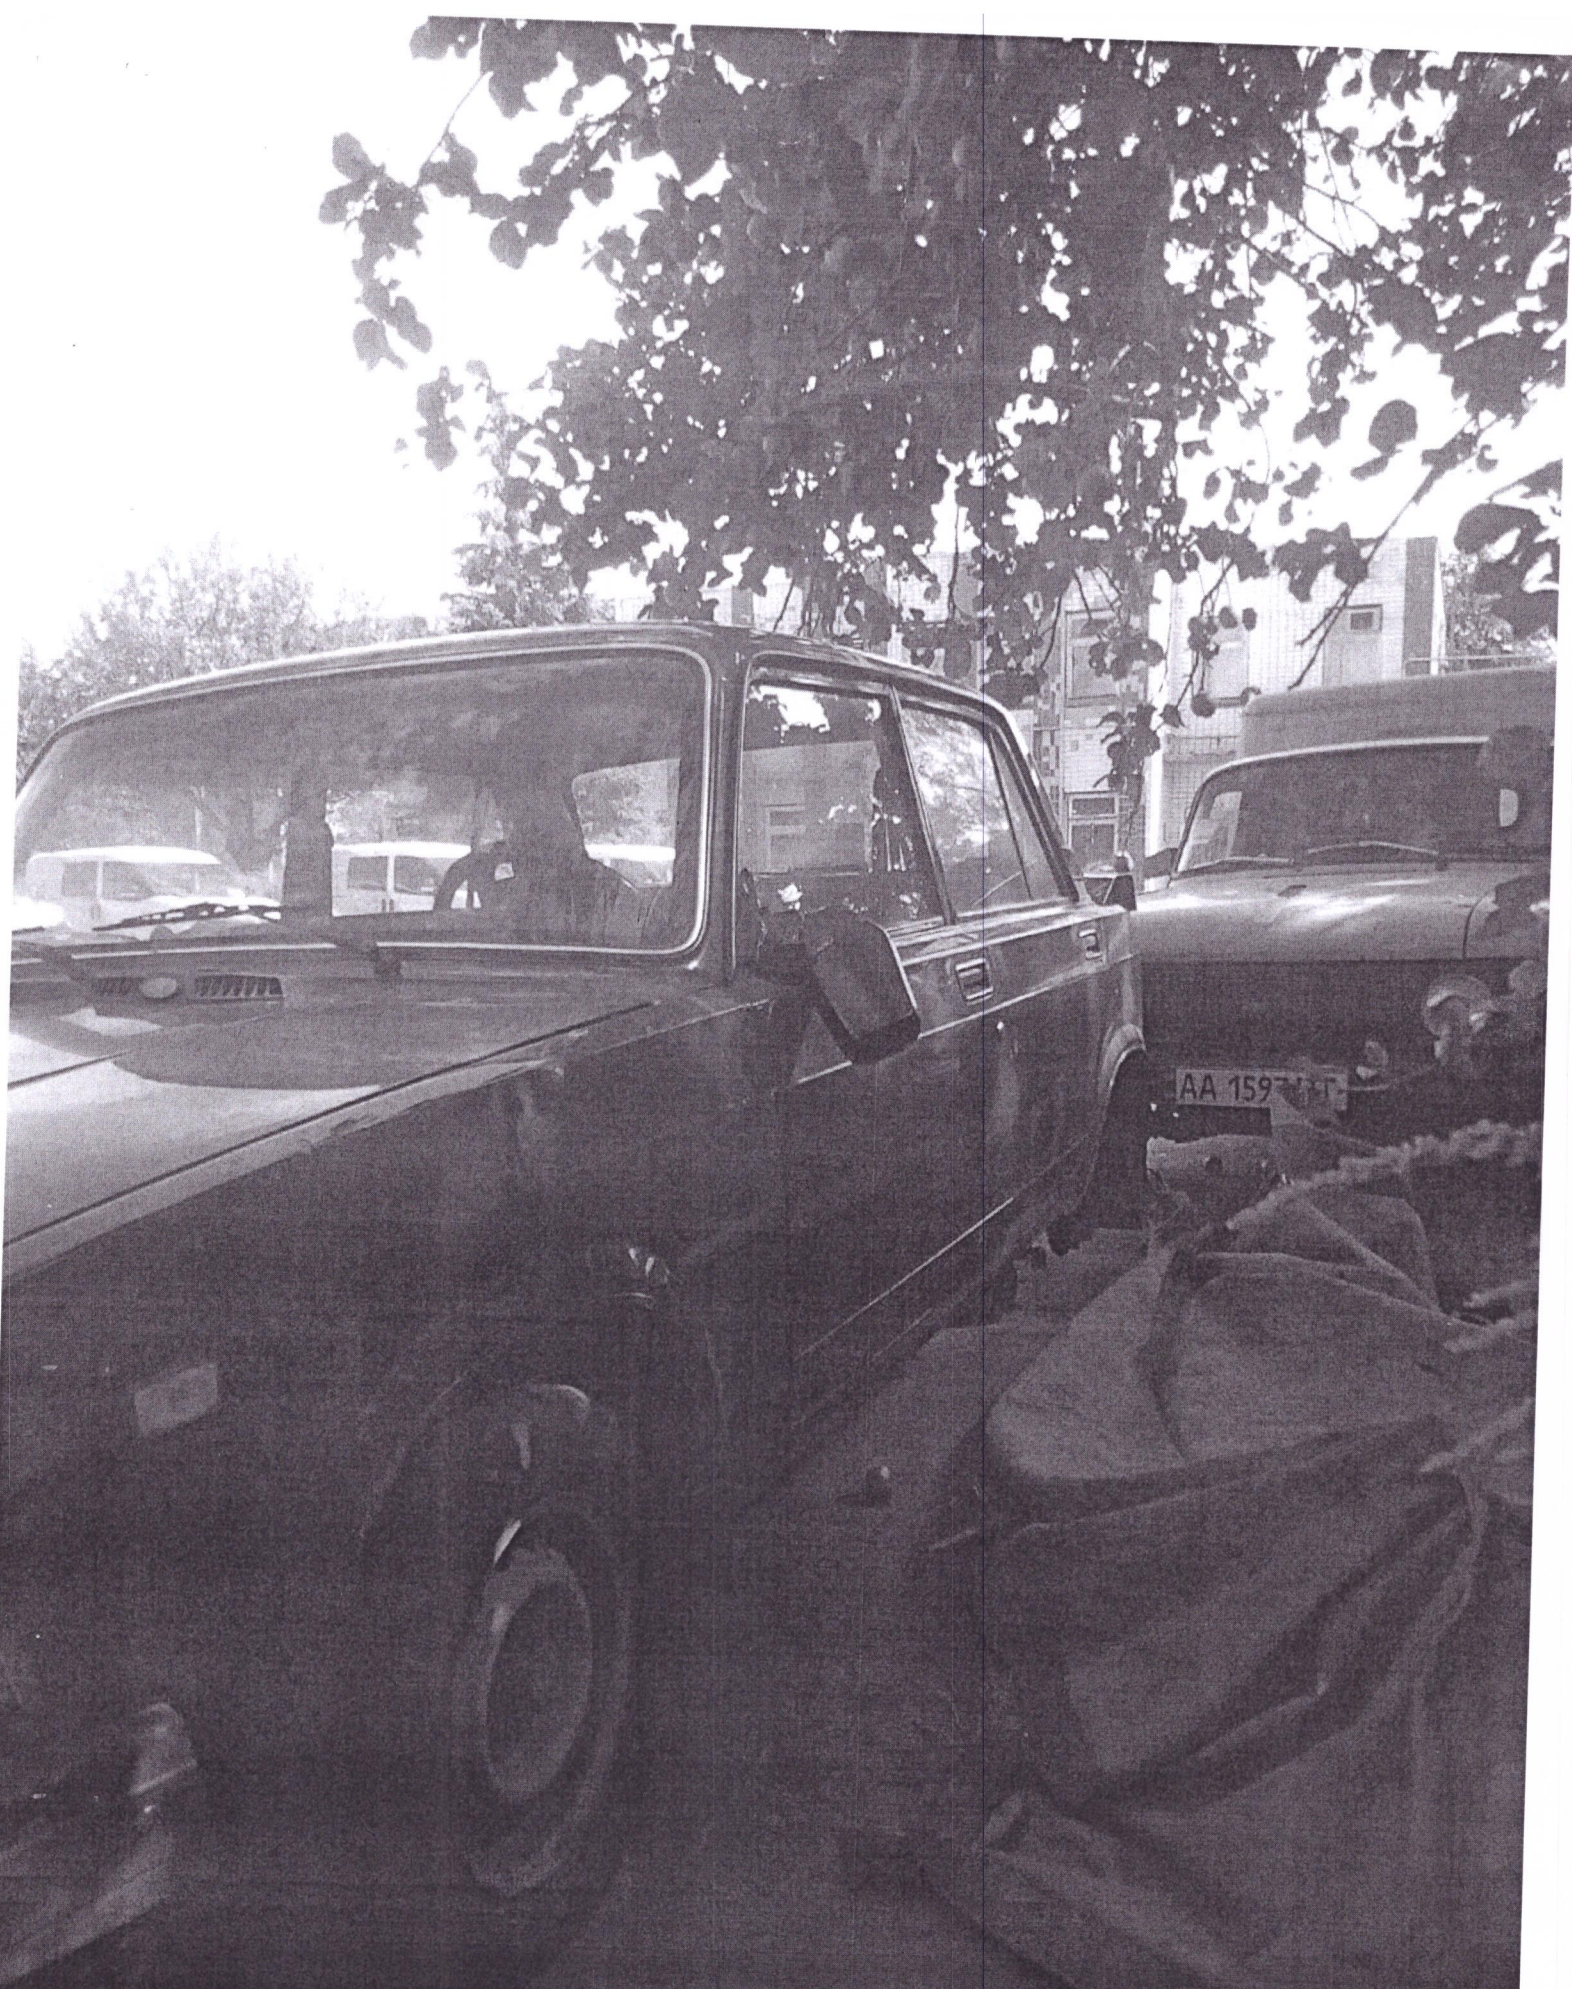
| № з\п | Найменування | Короткий технічний стан та характеристика виявлених дефектів | Відсоток зносу |
|---|---|---|---|
| 1 | Рама | Пошкоджено в результаті ДТП | 99% |
| 2 | Кузов (кабіна) | Пошкоджено в результаті ДТП | 99% |

Об'єкт технічним умовам не відповідає з наступних причин: Фізичний знос основних вузлів, агрегатів та складових частин транспортного засобу становить 99 %.

Висновки та пропозиції комісії: Транспортний засіб має повний фізичний знос та моральне застарівання, не придатний до подальшої експлуатації та відновлення, підлягає списанню.
