АКТ № 4  
обстеження технічного стану транспортного засобу,  
який не може виконувати свої функції

Проведено обстеження технічного стану АЗЛК 21412 д.р.н АА9607РО  
(назва об'єкта)

# ТЕХНІКО- ЕКОНОМІЧНЕ ОБГРУНТУВАННЯ

доцільності списання транспортного засобу АЗЛК 21412 станом на 19.03.2021 року

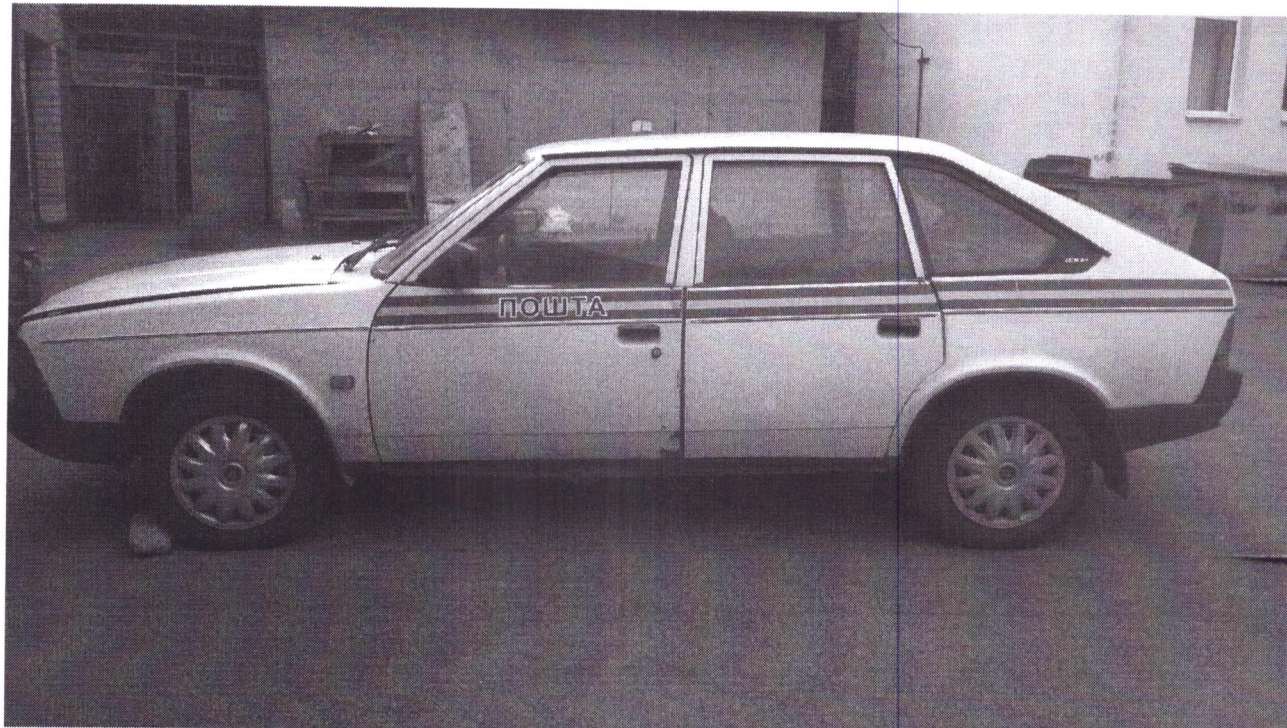
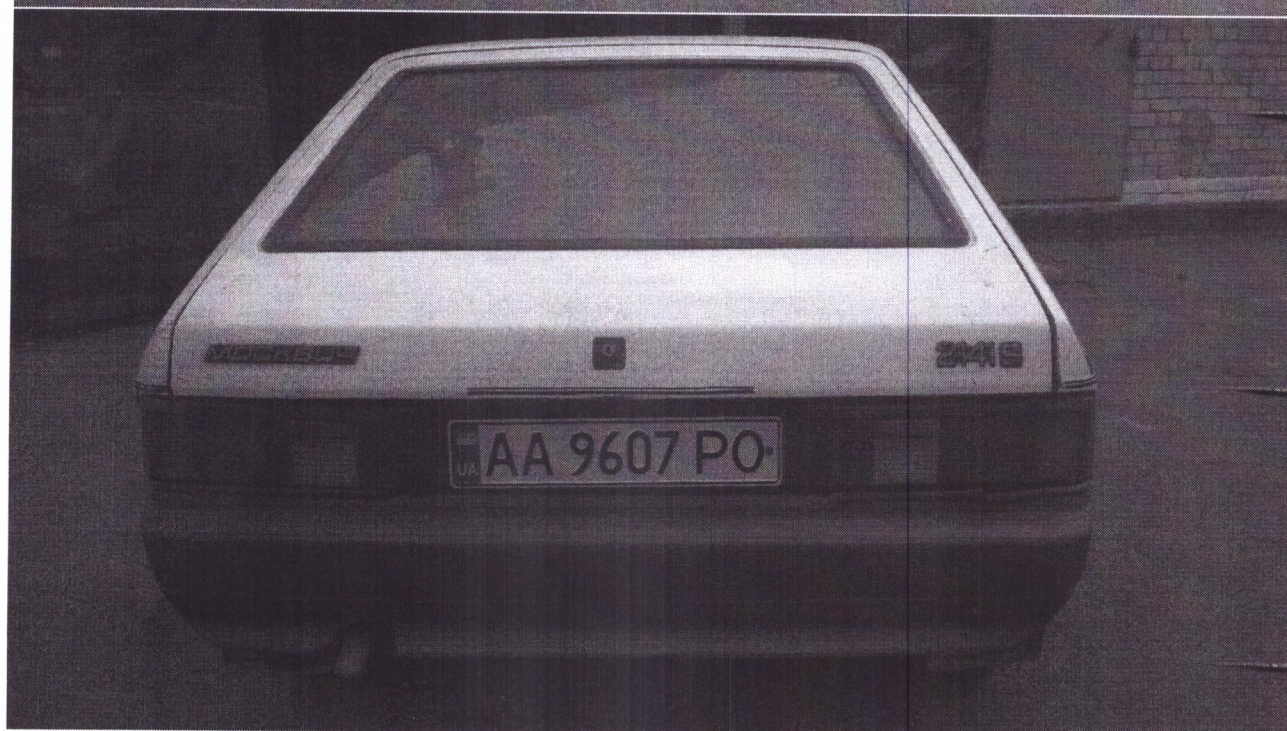
- Додатки:
1. Копія свідоцтва про реєстрацію СХМ № 512543
  2. Фото ТЗ

| № з/п | Найменування агрегатів | Короткий технічний стан та характеристика виявлених дефектів | Відсоток зносу % |
|---|---|---|---|
| 2 | Кузов (кабіна) | Наскрізна корозія підлоги, крил та дверей | 94 |
| 3 | Двигун | Корозійне руйнування площини головки блоку, граничний знос блоку циліндра | 97 |

Об'єкт технічним умовам не відповідає з наступних причин: фізичний знос основних вузлів, агрегатів та складових частин транспортного засобу становить 96,1 %.

Висновки та пропозиції комісії:  
Транспортний засіб має повний фізичний знос та моральне застарівання, не придатний до подальшої експлуатації, підлягає списанню.
