АКТ № 87  
обстеження фізичного (технічного) стану транспортного засобу,  
який не може виконувати свої функції

Проведено обстеження фізичного (технічного) стану ВАЗ 21043  
(назва об'єкта)

**ТЕХНІКО-ЕКОНОМІЧНЕ ОБГРУНТУВАННЯ**  
доцільності списання транспортного засобу ВАЗ 21043

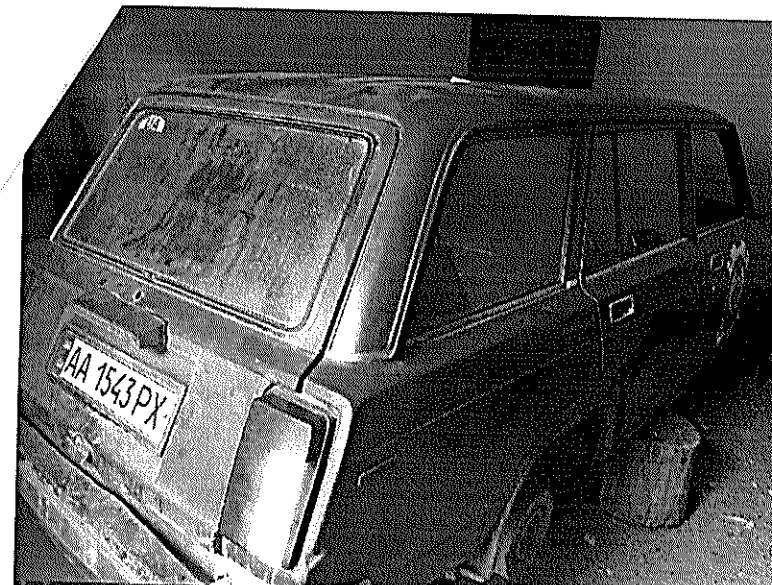
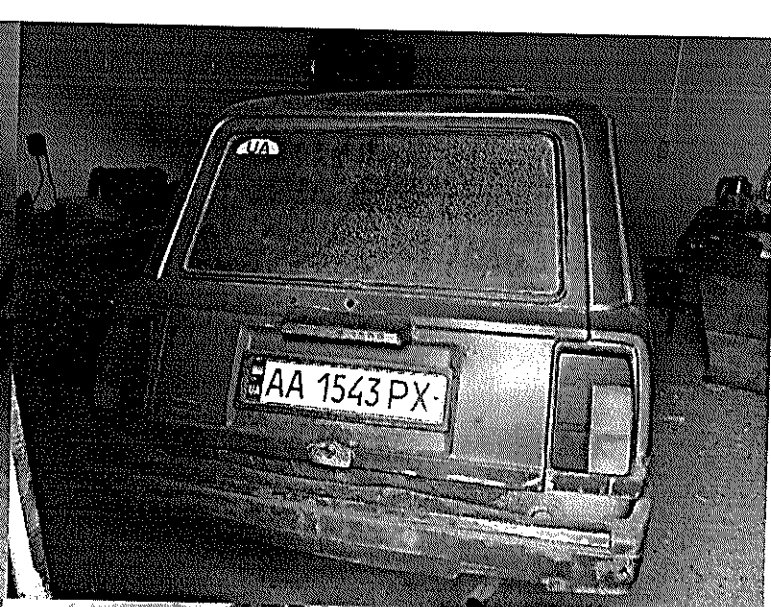
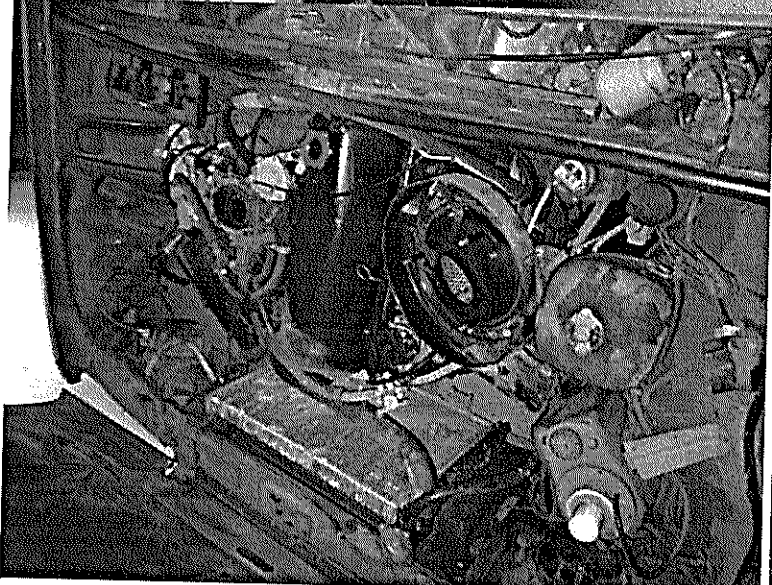
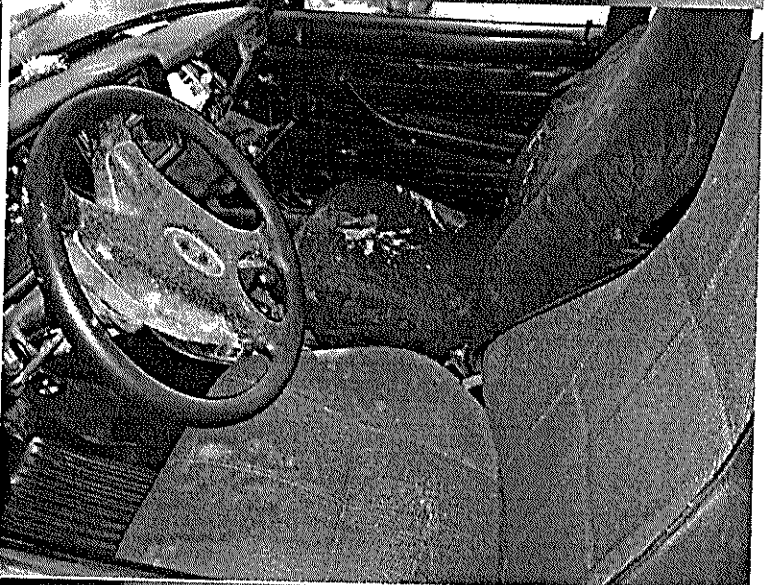
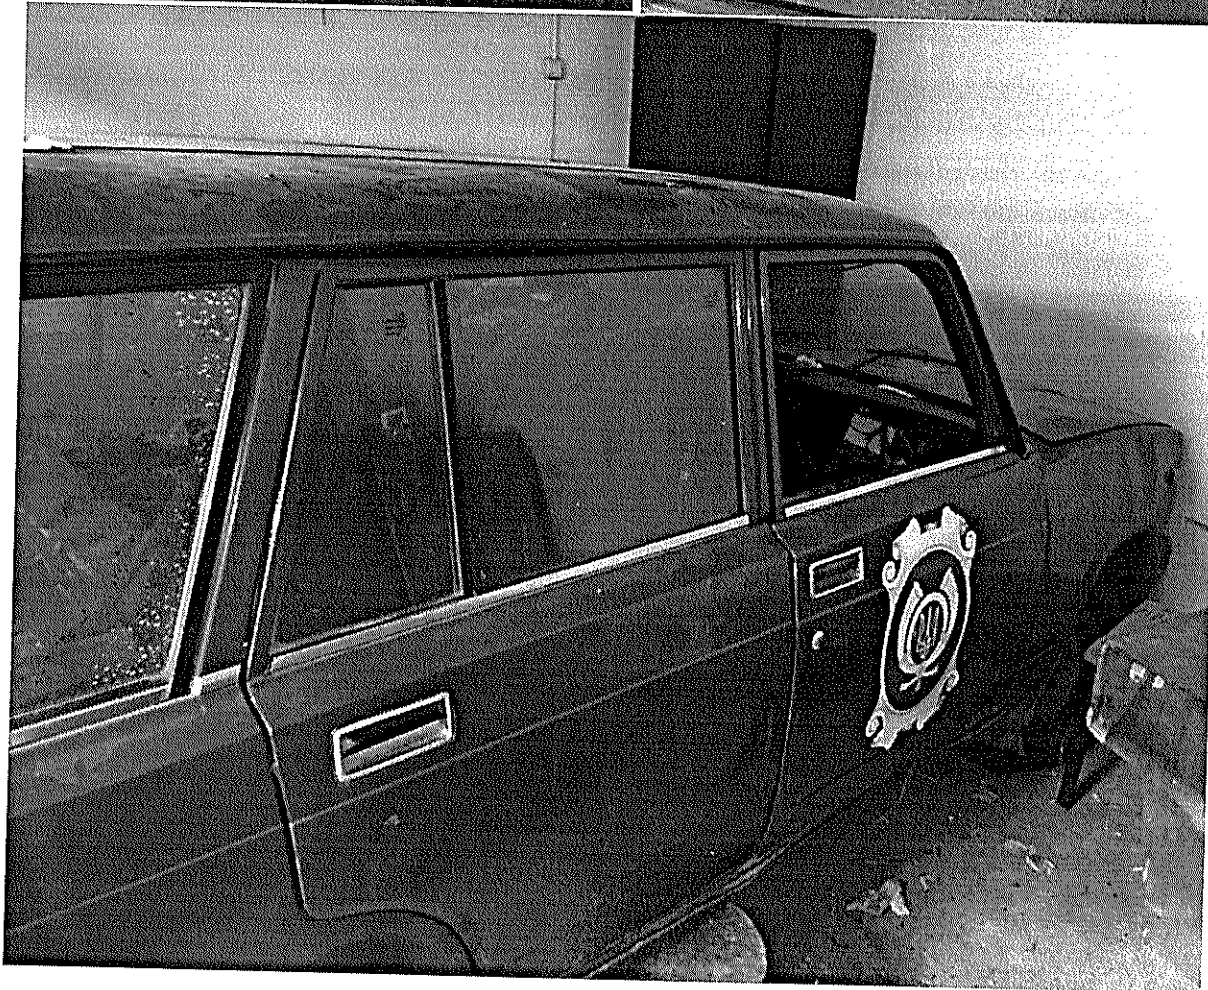
1. Копія свідоцтва про реєстрацію ТЗ.
2. Фото ТЗ.

| №<br>з/п | Найменування | Короткий технічний стан та характеристика виявлених<br>дефектів | Відсоток<br>зносу |
|---|---|---|---|
| 2 | Кузов (кабіна) | Тріщини та корозія несучої частини, повний знос лонжеронів | 94% |
| 5 | Задній міст | Корозія балки, граничний знос отворів кріплення. | 92% |

Об'єкт технічним умовам не відповідає з наступних причин: фізичний знос основних вузлів, агрегатів та складових частин транспортного засобу становить 92,8%.

Транспортний засіб має повний фізичний знос та моральне застарівання, не придатний до подальшої експлуатації та відновлення, підлягає списанню.
