АКТ № 27  
обстеження фізичного (технічного) стану транспортного засобу,  
який не може виконувати свої функції

Проведено обстеження фізичного (технічного) стану ГАЗ 2705  
(назва об'єкта)

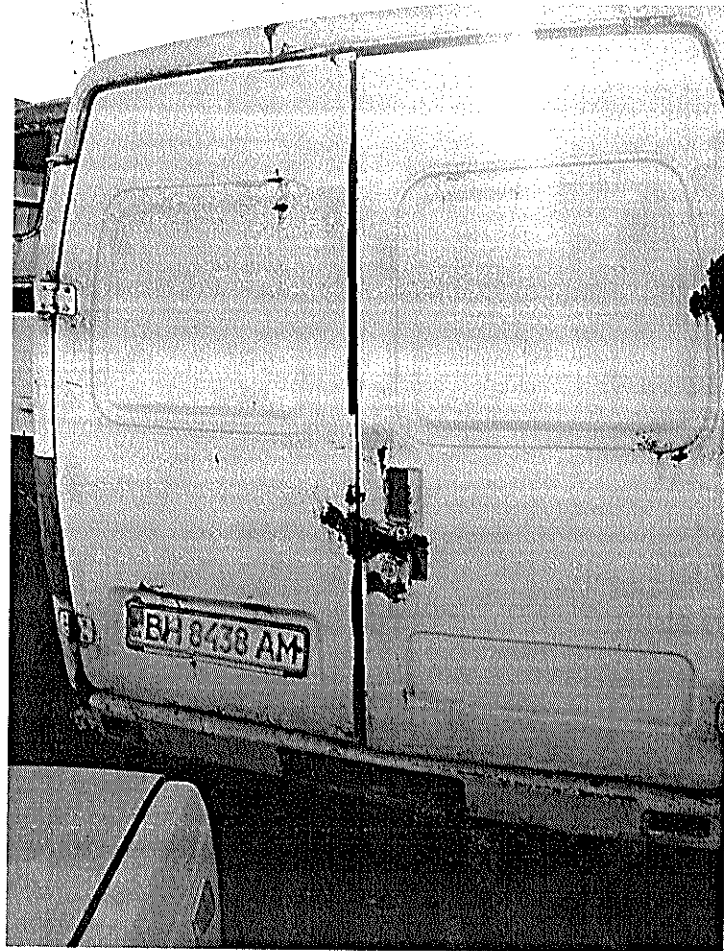
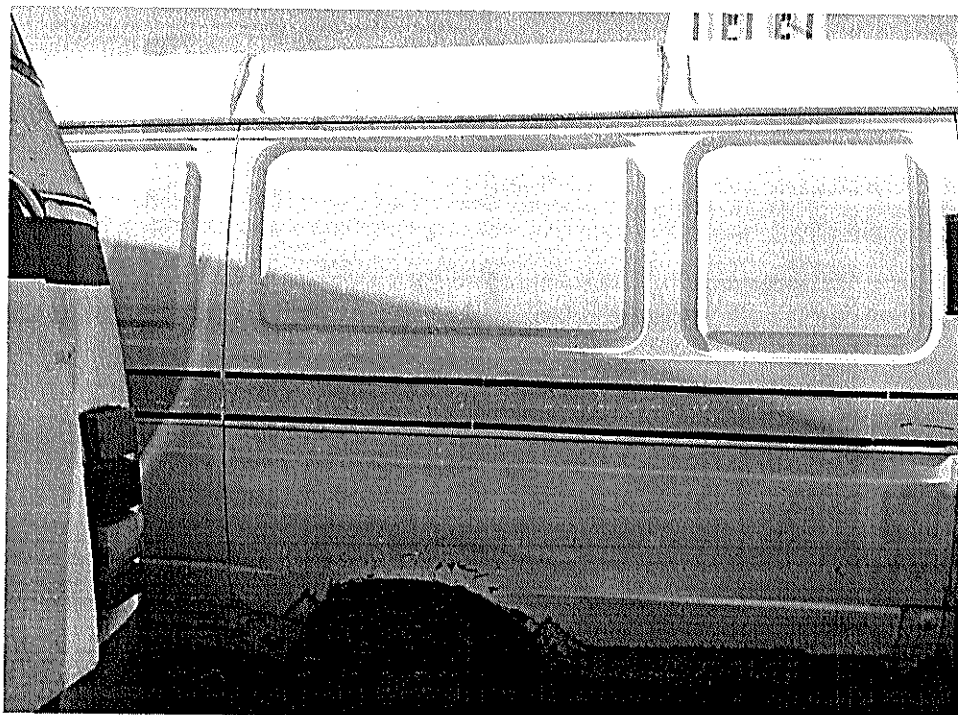
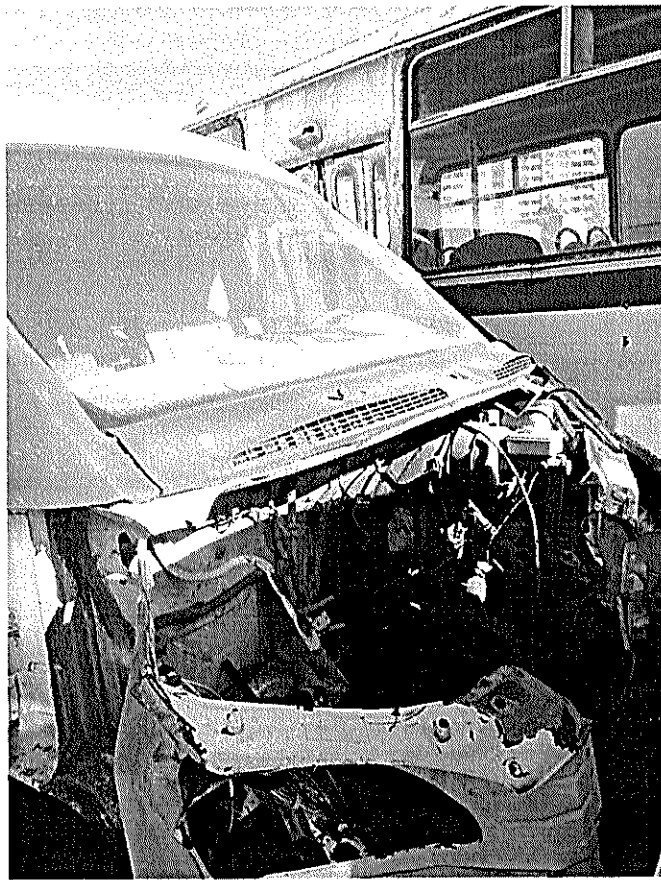
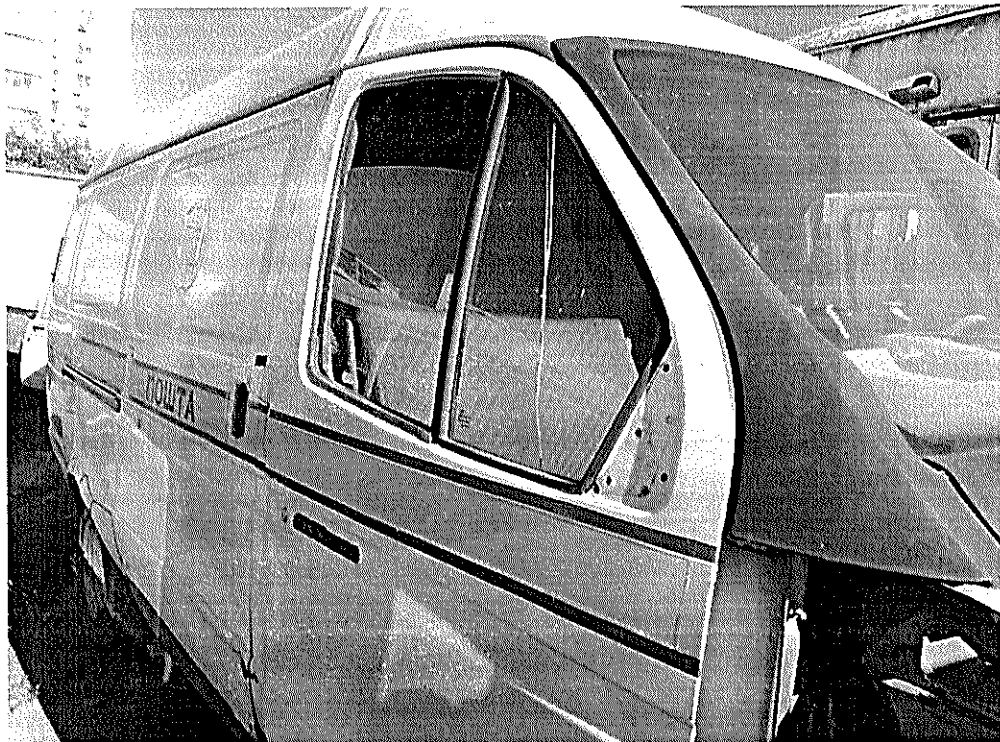
1. Копія свідоцтва про реєстрацію ТЗ.
2. Фото ТЗ.

| №<br>з\п | Найменування | Короткий технічний стан та характеристика виявлених<br>дефектів | Відсоток зносу |
|---|---|---|---|
| 1 | Рама | Незворотна деформація рами, корозія ідентифікаційних номерів | 99% |
| 2 | Кузов (кабіна) | Корозія наскрізна | 98% |

| № з\п | Найменування | Короткий технічний стан та характеристика виявлених дефектів | Відсоток зносу |
|---|---|---|---|
| 8 | Фургон | Наскрізна корозія | 98% |

Об'єкт технічним умовам не відповідає з наступних причин: фізичний знос основних вузлів, агрегатів та складових частин транспортного засобу становить 99 %.

Транспортний засіб має повний фізичний знос та моральне застарівання і не придатний до подальшої експлуатації.
