Черкаська філія АТ «Укрпошта»  
22.11.2019р.

**АКТ № 13**  
**обстеження фізичного(технічного) стану транспортного засобу,**  
**яке не може виконувати свої функції**

Комісія, призначена наказом від 21 жовтня 2019 року № 3041  
провела огляд автомобіля ВАЗ 21061, державний реєстраційний номер 01082МЕ, який  
знаходиться у підзвіті Коваленка Василя Івановича

**ТЕХНІКО - ЕКОНОМІЧНЕ ОБГРУНТУВАННЯ**  
доцільності списання транспортного засобу ВАЗ 21061

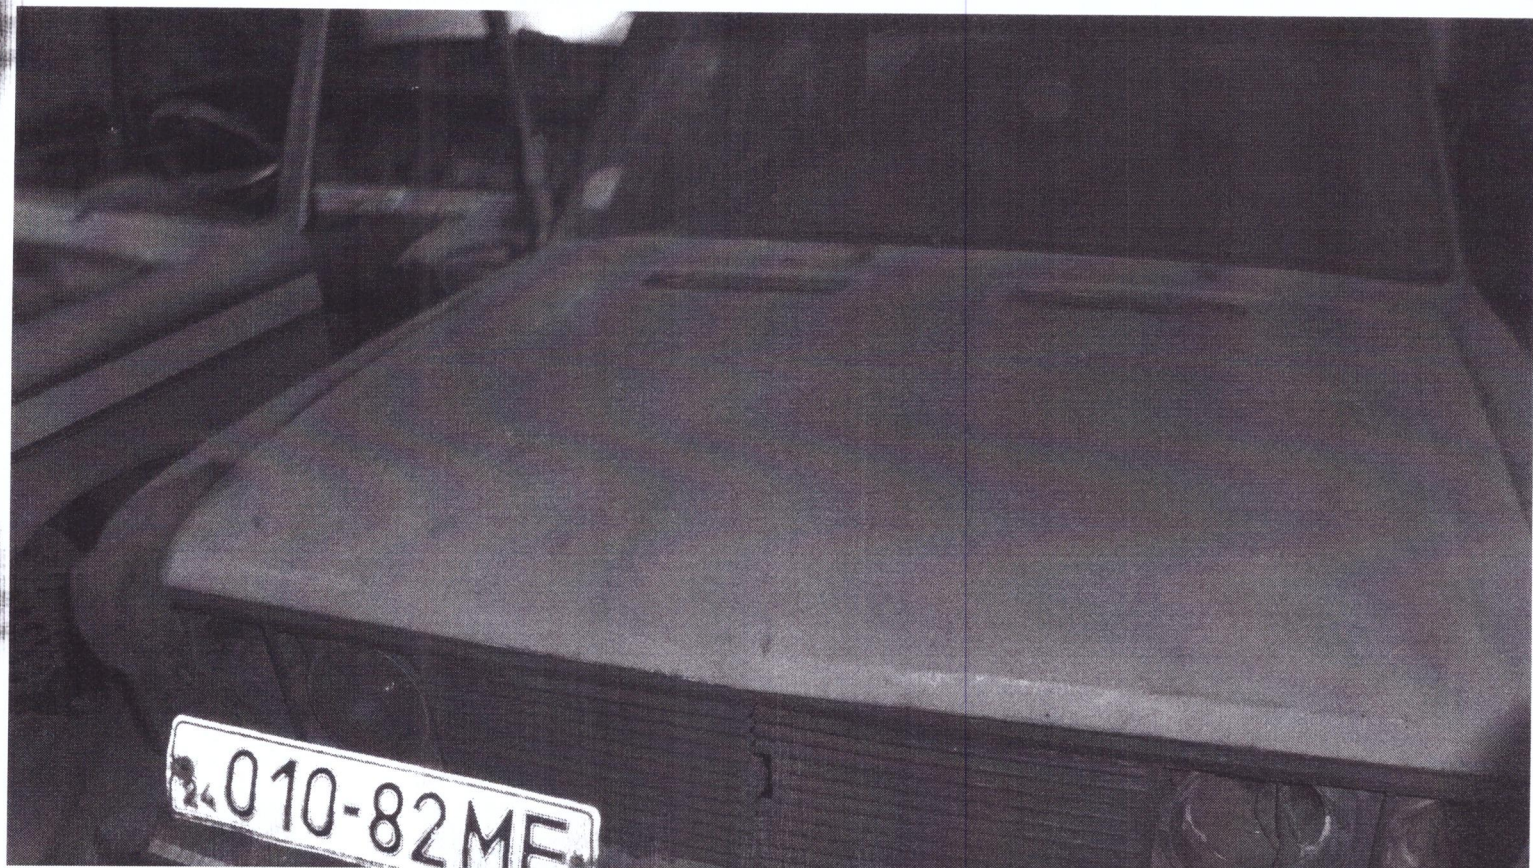
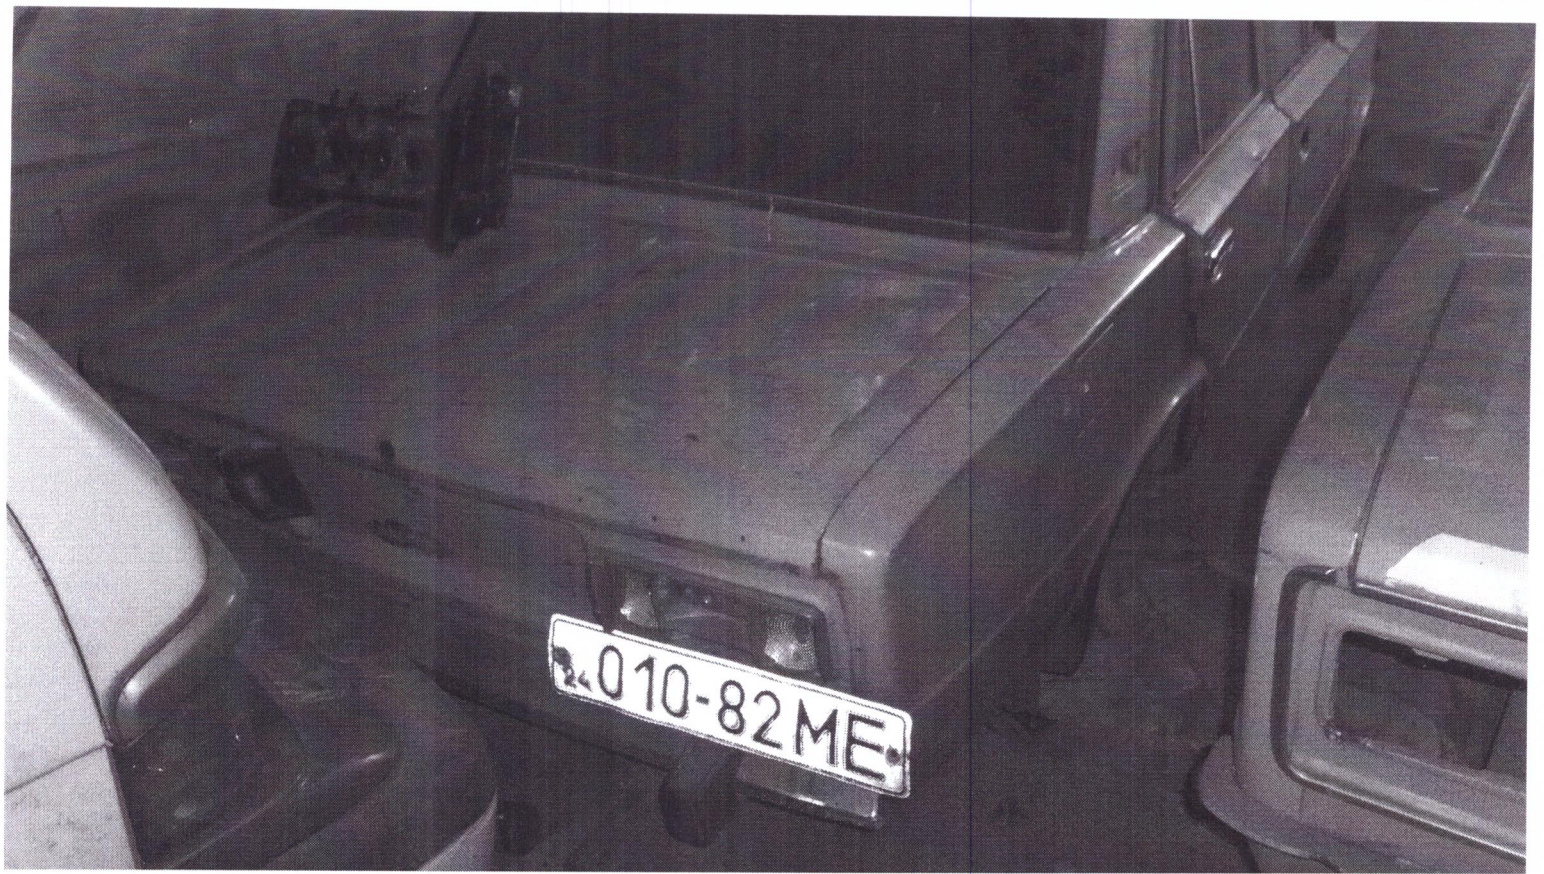
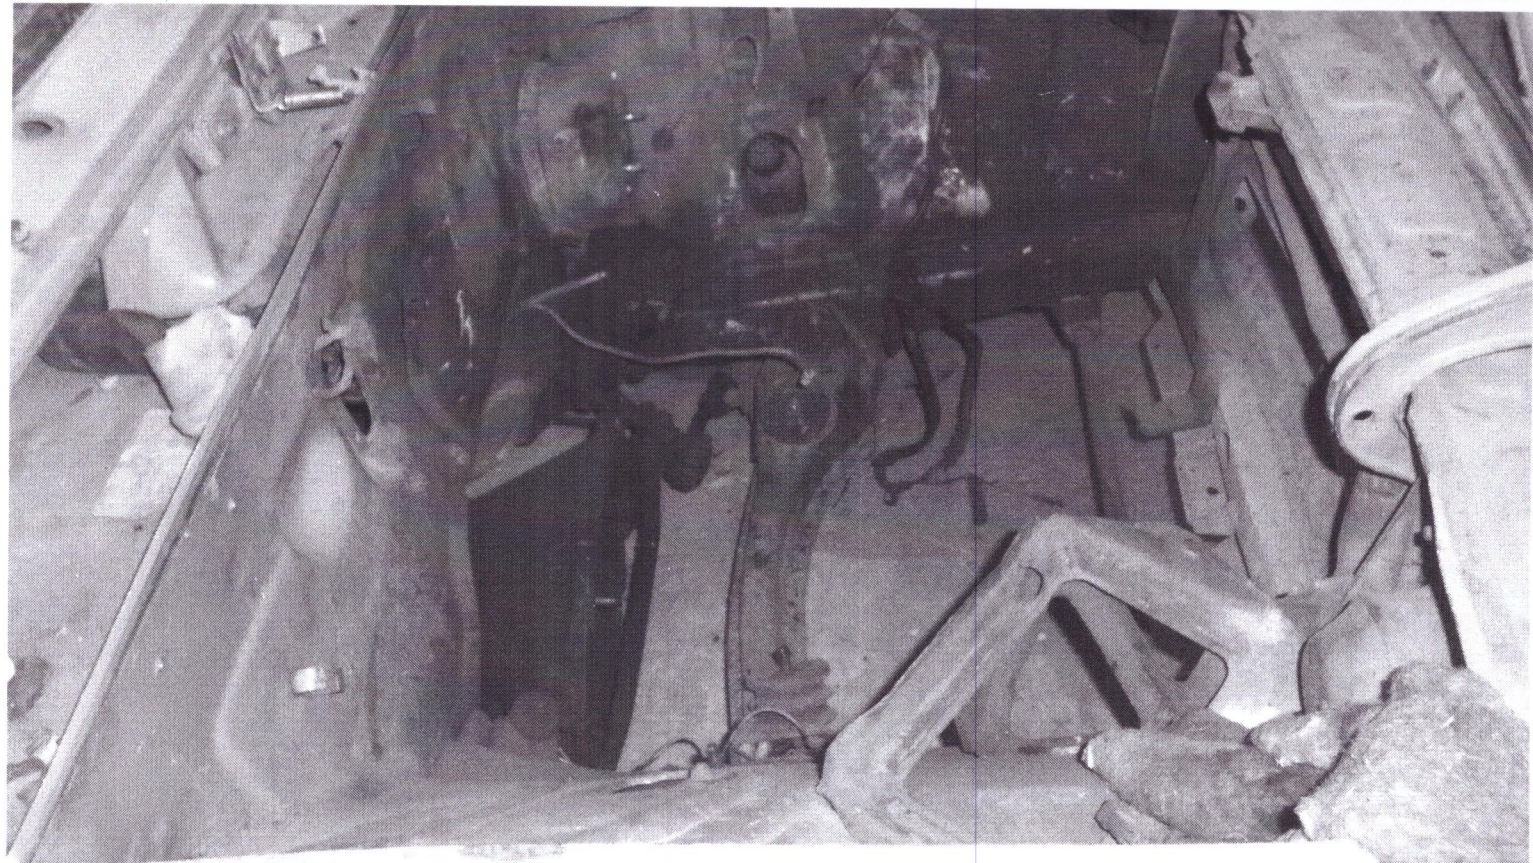
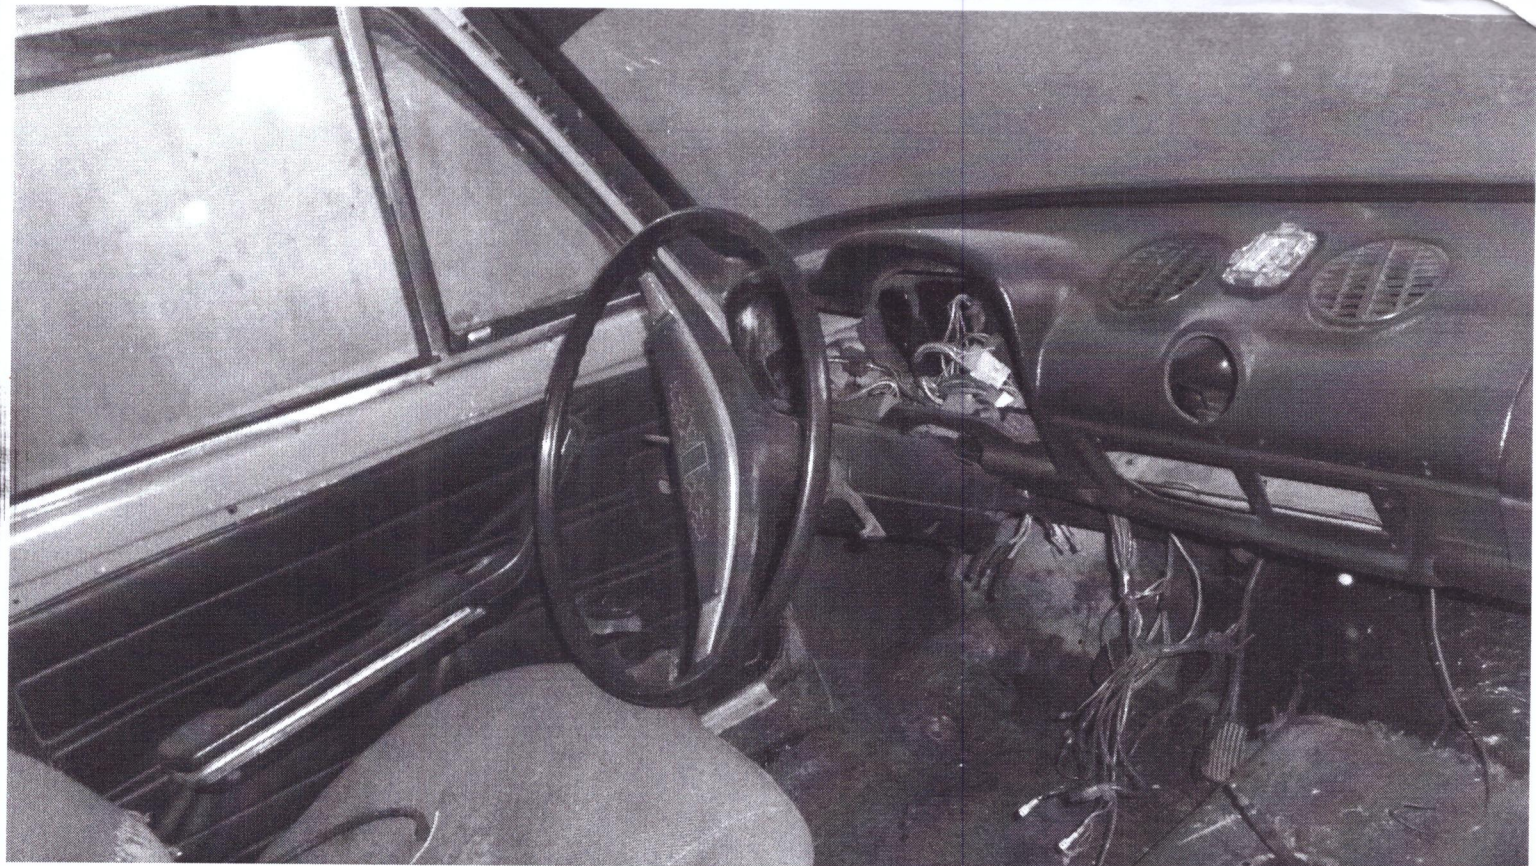
1. Фото.
2. Копія свідоцтва про реєстрацію транспортного засобу.
3. Копія акту від 22.11.2016 р.

| № з\п | Найменування | Короткий технічний стан та характеристика виявлених дефектів | Відсоток зносу |
|---|---|---|---|
| 2 | Кузов (кабіна) | Наскрізна корозія днища, порогів, лонжеронів, тріщина лівого лонжерону | 98% |
| 3 | Двигун | Тріщина блока циліндрів між гільзами, знос колінчатого валу | 99 % |

**Об'єкт технічним умовам не відповідає з наступних причин:** фізичний знос основних вузлів, агрегатів та складових частин транспортного засобу становить 99 %.

Транспортний засіб має повний фізичний знос та моральне застарівання, не придатний до подальшої експлуатації та відновлення, підлягає списанню
