Додаток 3  
до Регламенту бізнес-процесу «Списання непридатних транспортних засобів  
АТ «Укрпошта»

| АКТ № <u>66</u><br>обстеження фізичного (технічного) стану транспортного засобу,<br>який не може виконувати свої функції | | | | | | | | | |
| Проведено обстеження фізичного (технічного) стану Автомобіля <u>Иж-27175 АА 8554 РК</u><br>(назва об'єкта) | | | | | | | | | |

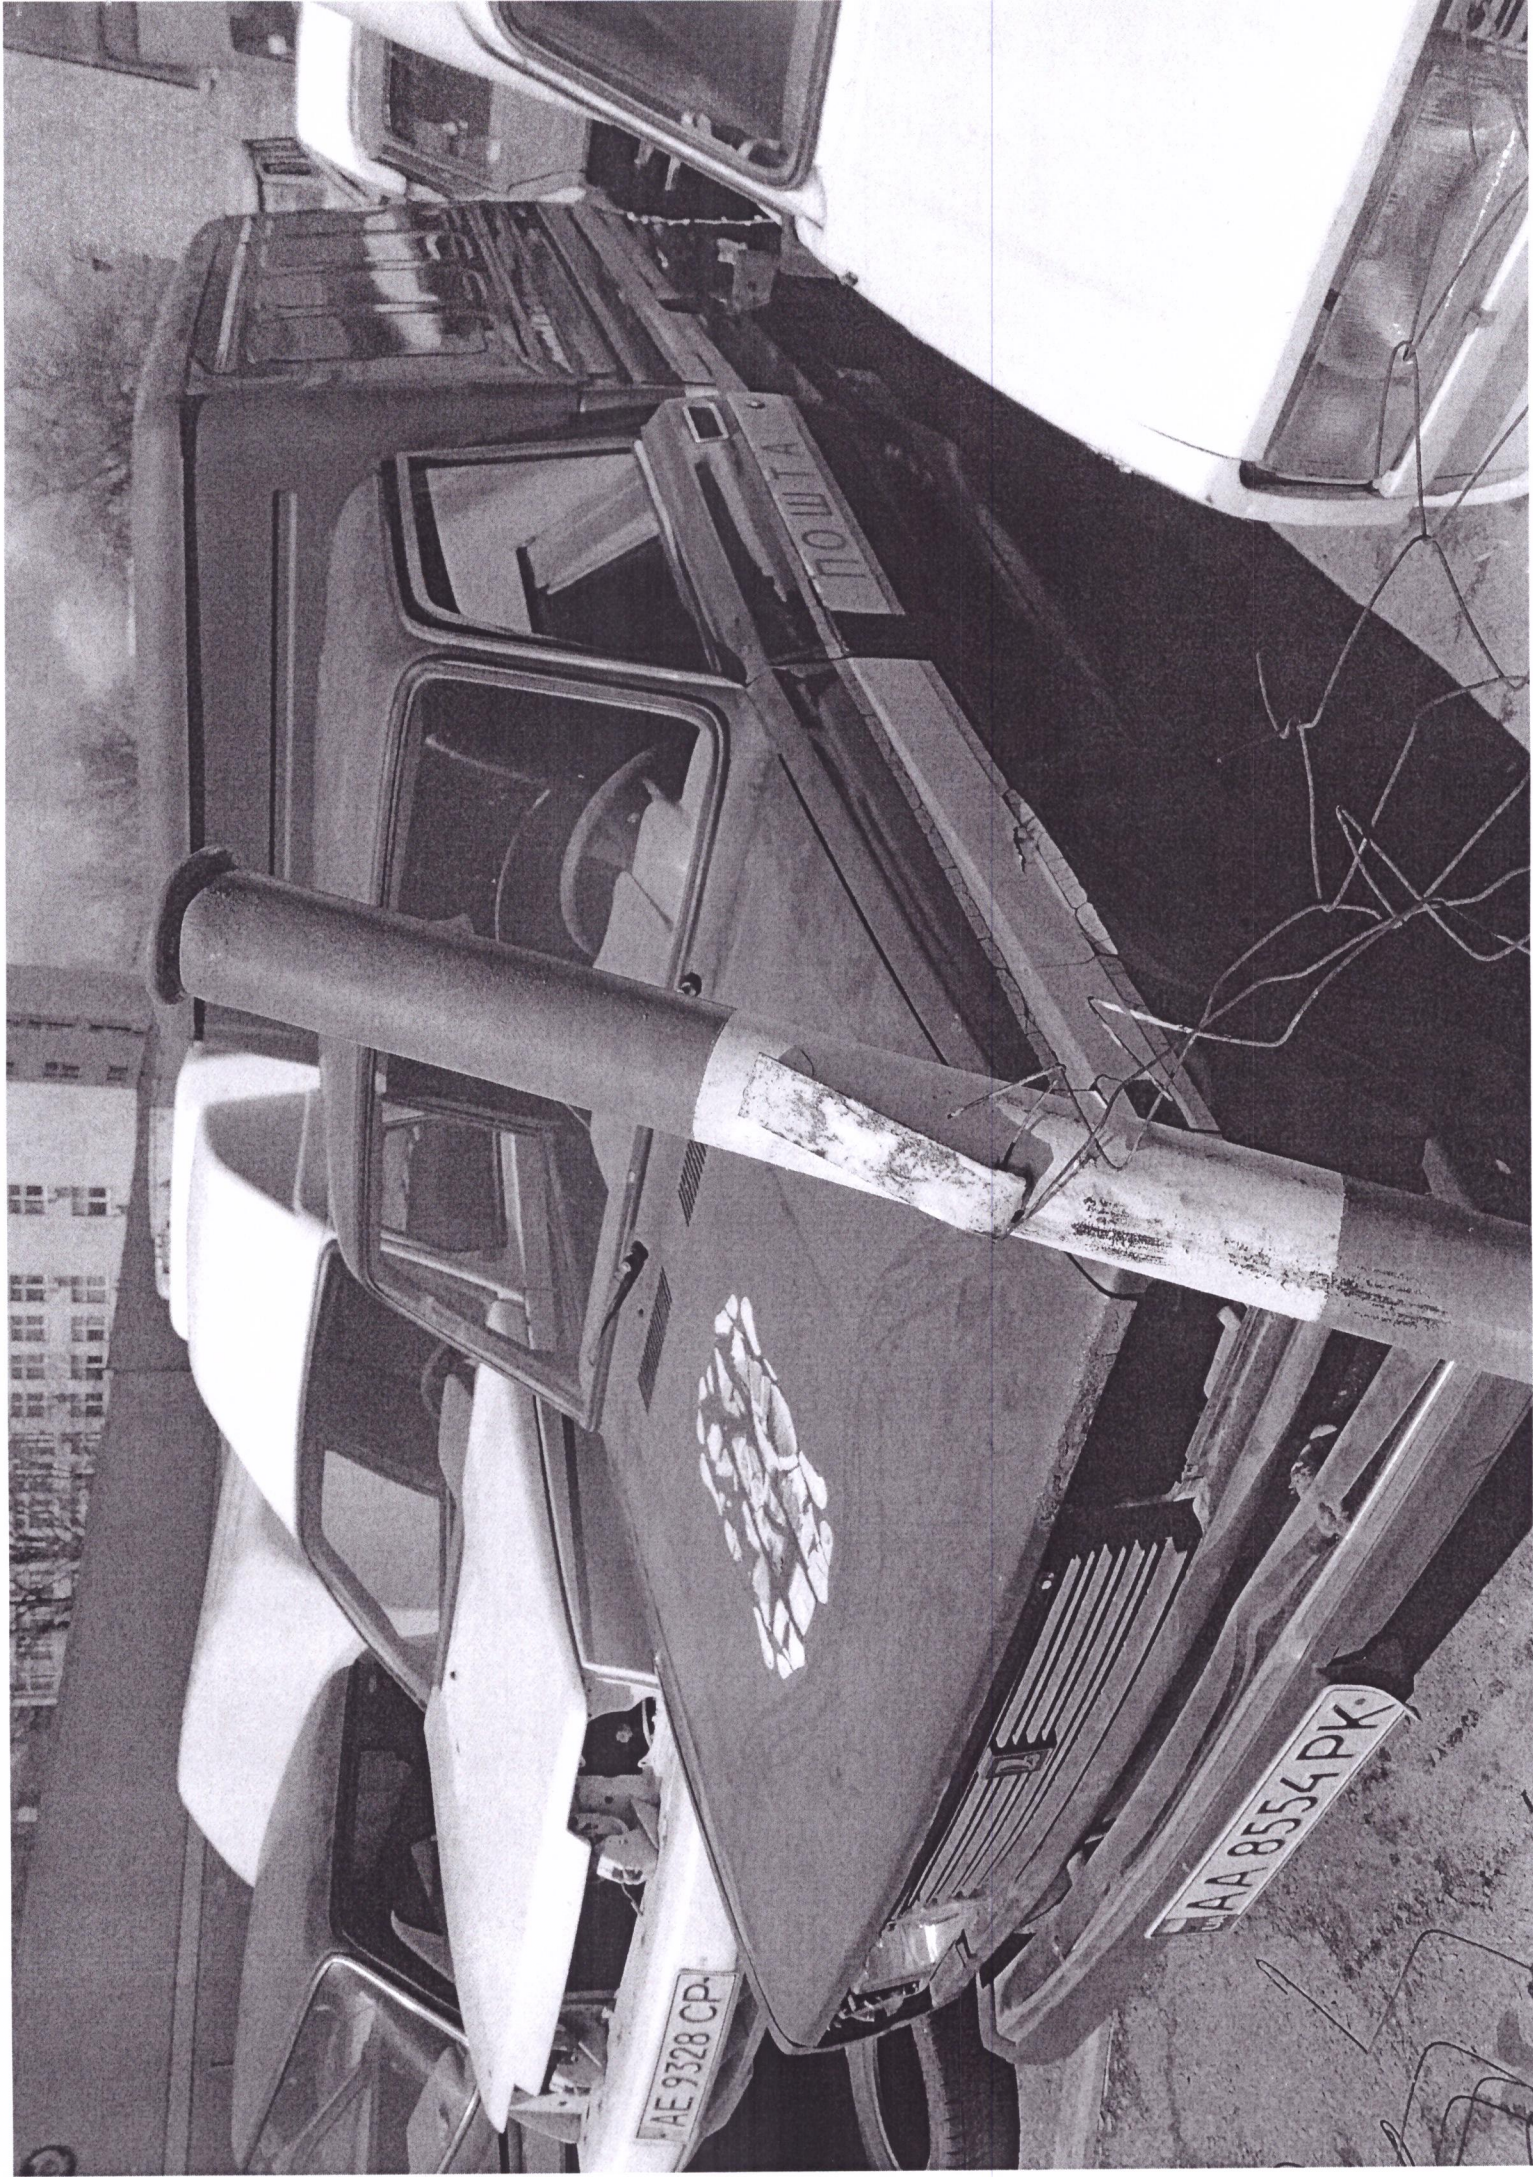
| № з\п | Найменування | Короткий технічний стан та характеристика виявлених дефектів | Відсоток зносу |
|---|---|---|---|
| 2 | Кузов (кабіна) | корозійне пошкодження кузова ( понад 70 % ): пороги, арки колес, лонжерони, стійки | 97% |

| | Фургон | Корозійний знос, деформація стійок | 99% |

| Об'єкт технічним умовам не відповідає з наступних причин: фізичний знос основних вузлів, агрегатів та складових частин транспортного засобу становить 99% |

| Висновки та пропозиції: транспортний засіб має повний фізичний знос та моральне застарівання, не придатний до подальшої експлуатації та відновлення, підлягає списанню |
