**АКТ № 41**  
**обстеження фізичного (технічного) стану транспортного засобу,**  
**який не може виконувати свої функції**

Проведено обстеження фізичного (технічного) стану автомобіля ЗИЛ модель 431410

ТЕХНІКО-ЕКОНОМІЧНЕ ОБГРУНТУВАННЯ  
доцільності списання транспортного засобу ЗИЛ-431410

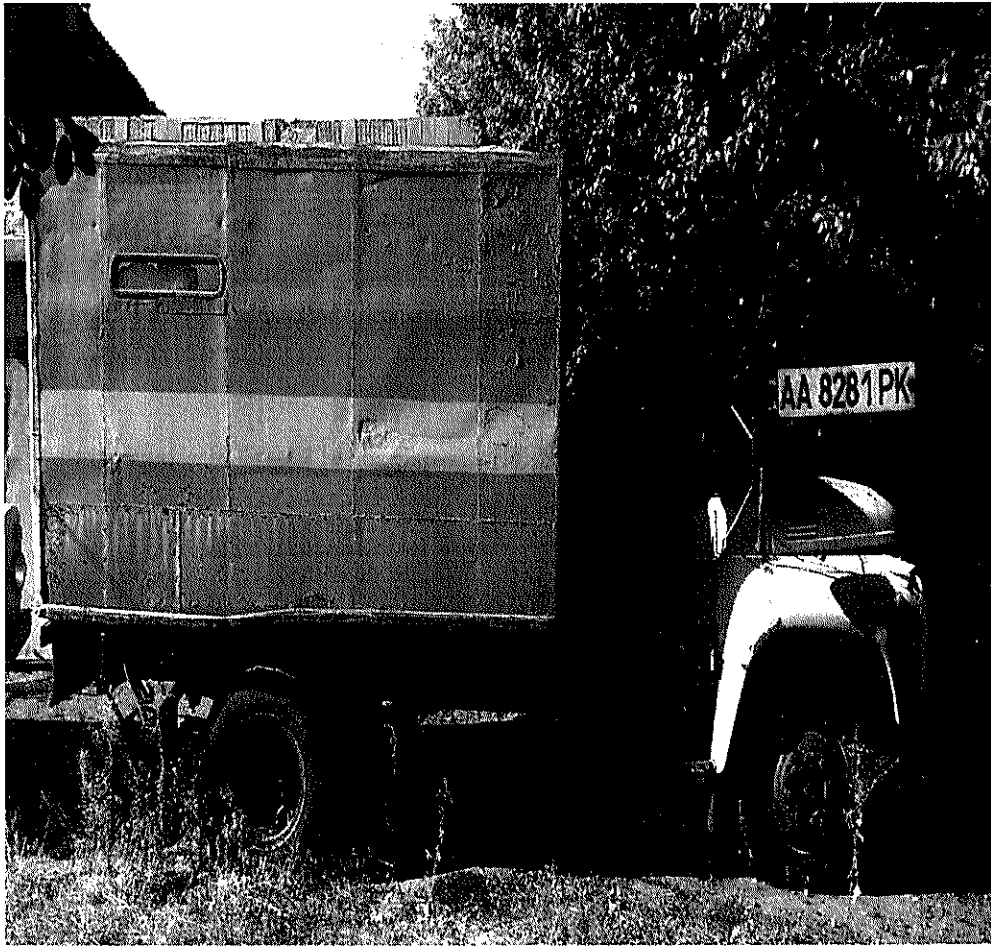
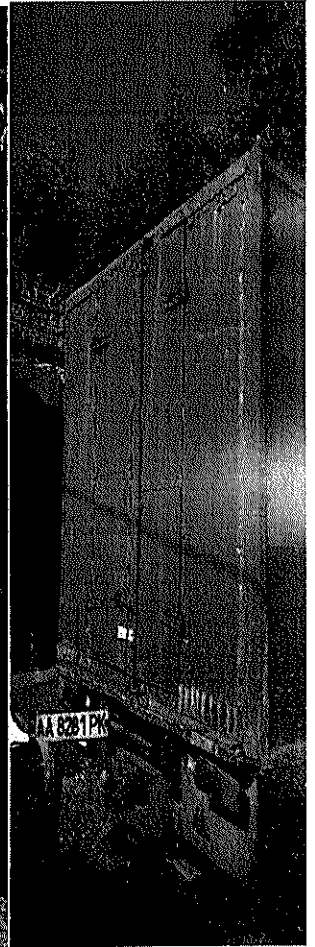
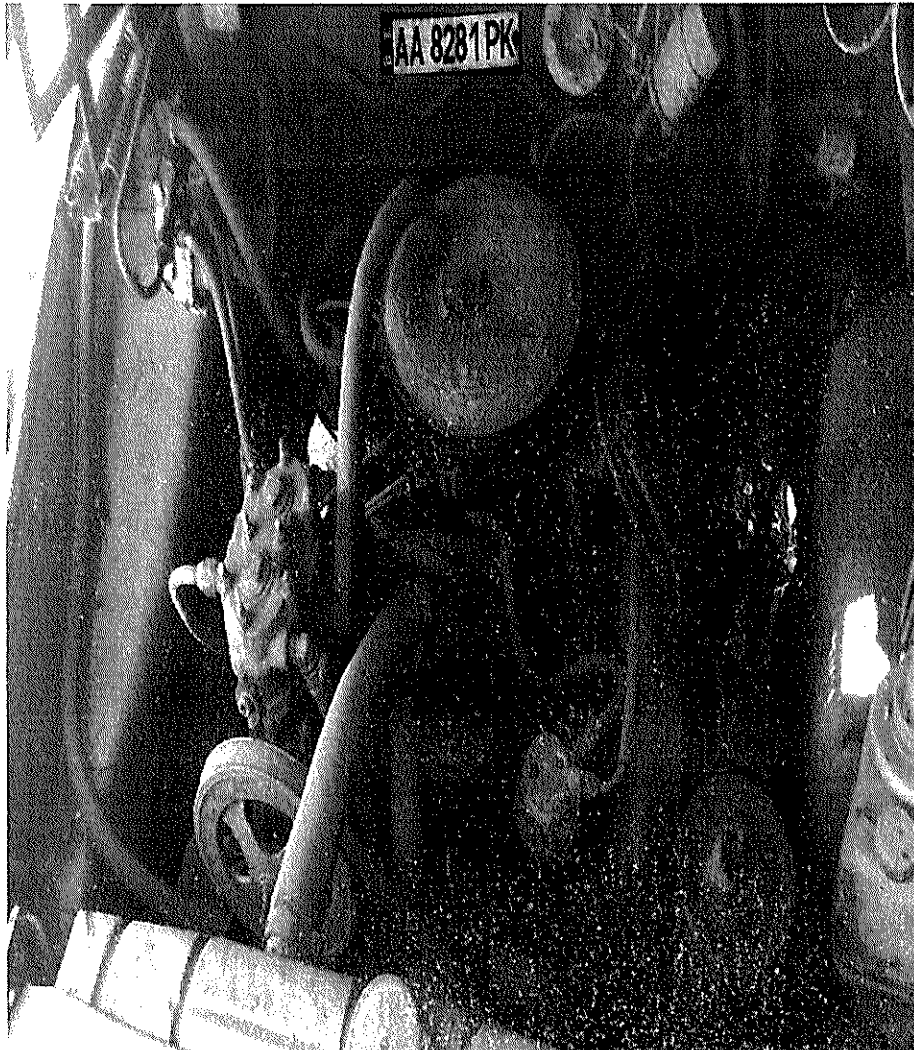
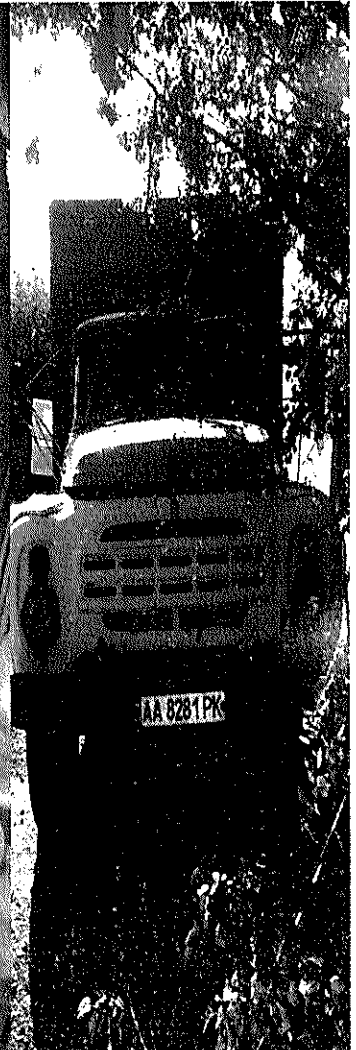
1. Копія свідоцтва про реєстрацію ТЗ.
2. Фото ТЗ.

Об'єкт технічним умовам не відповідає з наступних причин: фізичний знос основних вузлів, агрегатів та складових частин транспортного засобу становить 99 %.

Транспортний засіб має повний фізичний знос та моральне застаріння, не придатний до подальшої експлуатації та відновлення, підлягає списанню.
