**АКТ № 21**  
**обстеження фізичного (технічного) стану транспортного засобу,**  
**який не може виконувати свої функції**

Комісія, призначена наказом (розпорядженням) від «01» листопада 2019 р. № 1809  
провела огляд автомобіля марки ВІС-2345

**ТЕХНІКО-ЕКОНОМІЧНЕ ОБГРУНТУВАННЯ**  
**доцільності списання транспортного засобу ВІС-2345**

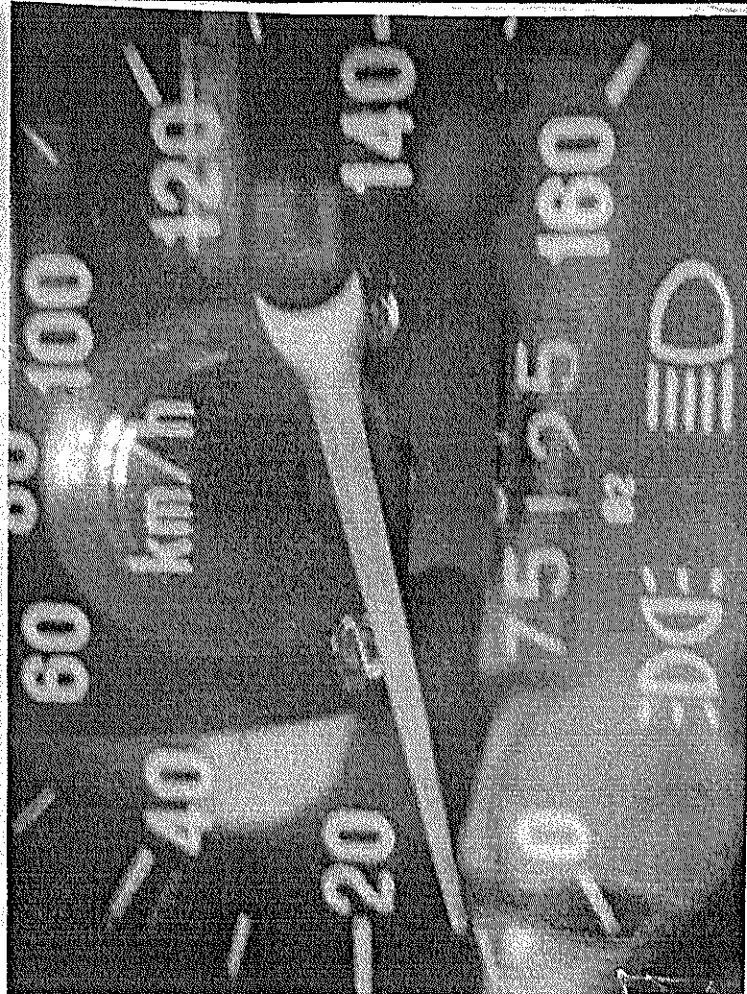
Об'єкт технічним умовам не відповідає з наступних причин: Загальний знос основних вузлів, агрегатів та складових частин транспортного засобу становить 95,8 %

Транспортний засіб має повний фізичний знос та моральне застаріння, не придатний до подальшої експлуатації та відновлення, підлягає списанню.
