Львівська дирекція АТ «Укрпошта»

АКТ № 76

обстеження фізичного (технічного) стану транспортного засобу,  
який не може виконувати свої функції

Проведено обстеження фізичного (технічного) стану Mazda E2200

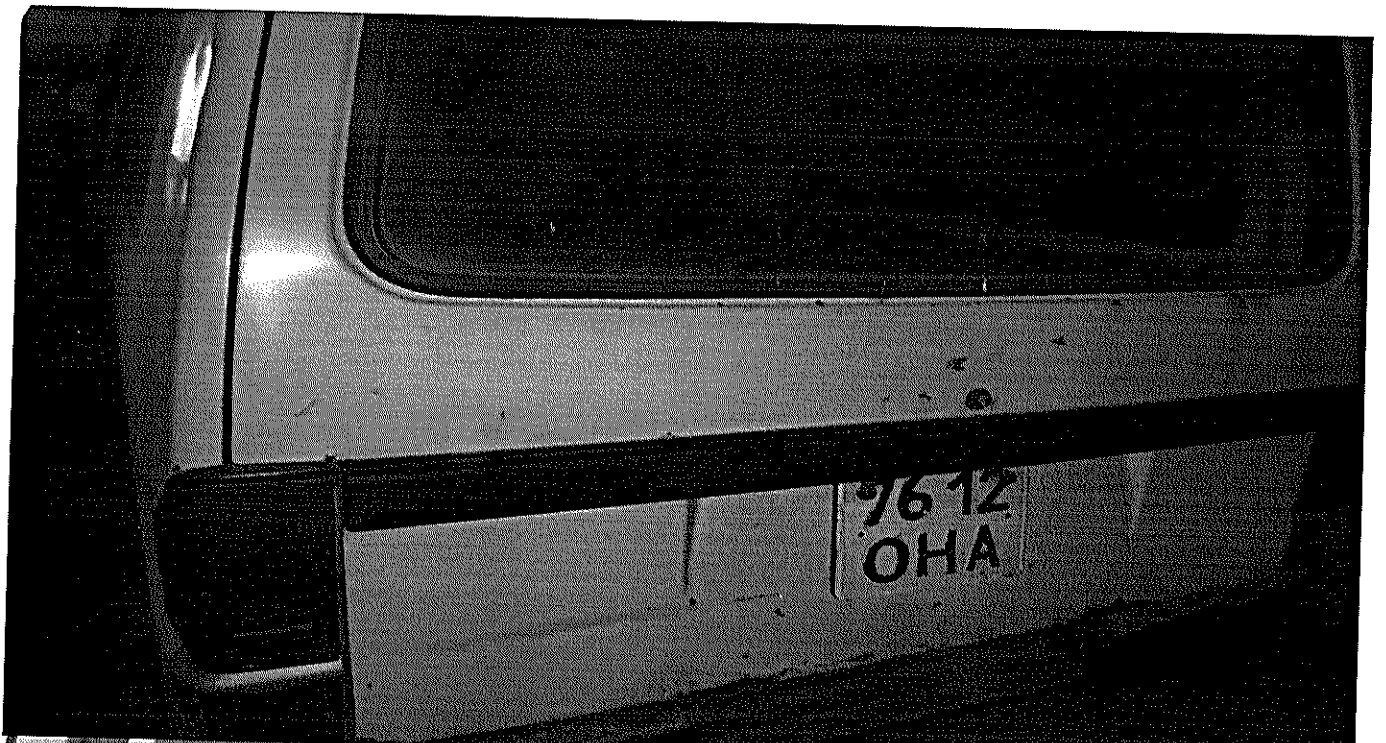
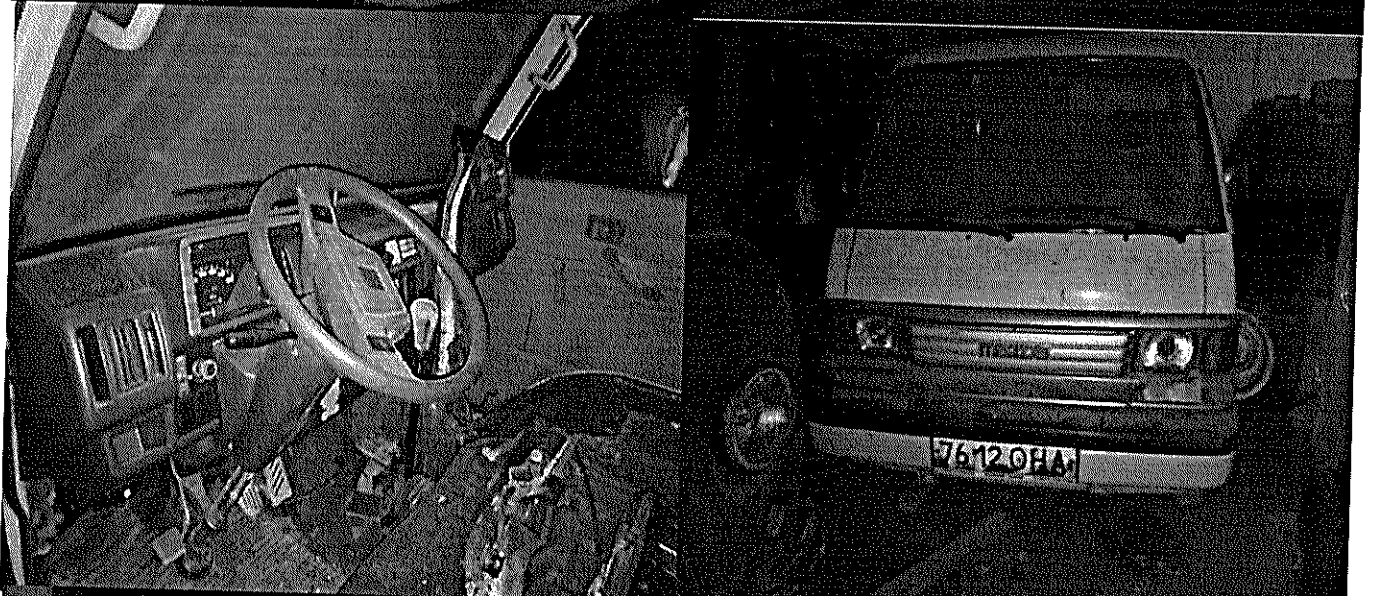
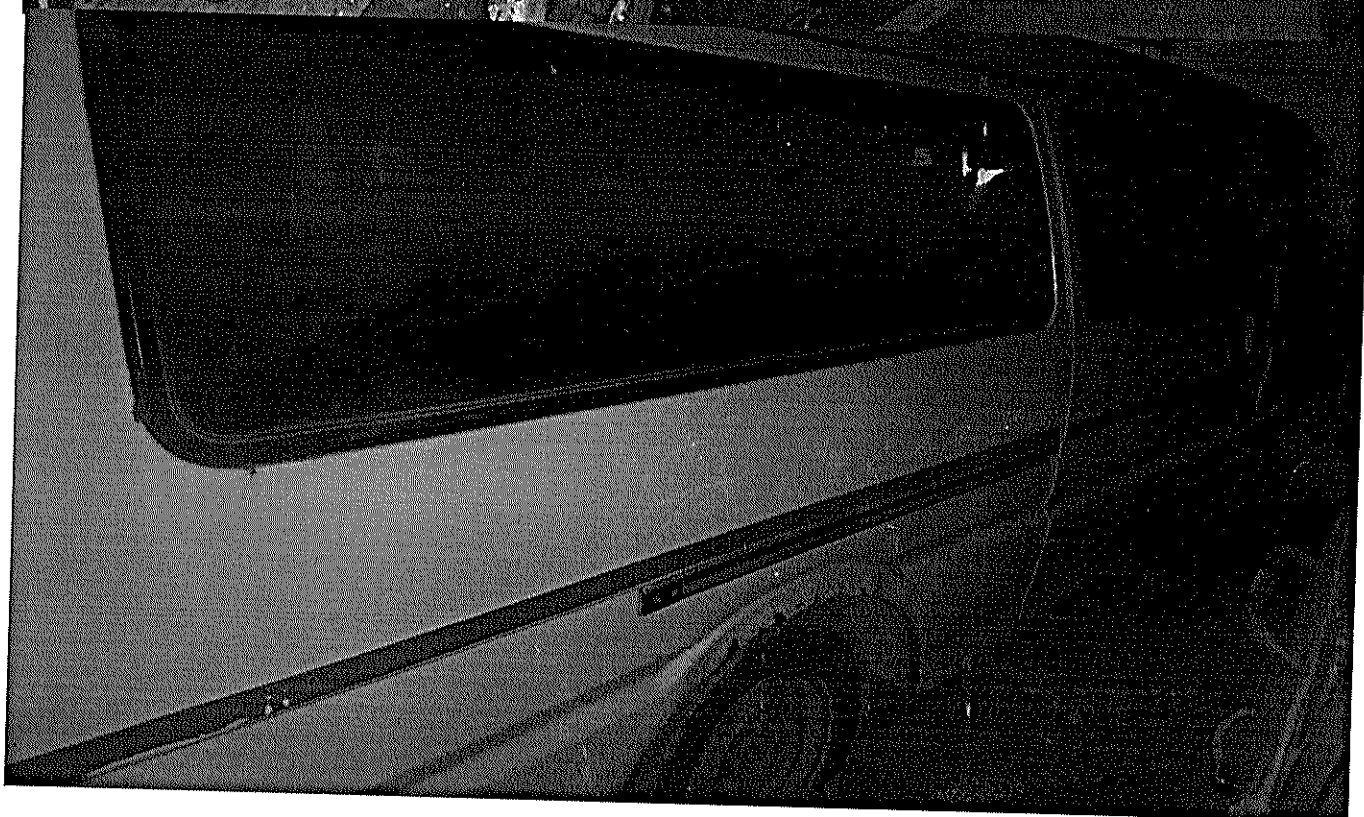
Об'єкт технічним умовам не відповідає з наступних причин: фізичний знос основних вузлів, агрегатів та складових частин транспортного засобу становить 96,7 %.

Транспортний засіб має повний фізичний знос та моральне застарівання, не придатний до подальшої експлуатації та відновлення, підлягає списанню.
