Львівська дирекція АТ «Укрпошта»

**АКТ № 93**  
**обстеження фізичного (технічного) стану транспортного засобу,**  
**який не може виконувати свої функції**

Проведено обстеження фізичного (технічного) стану ГАЗ 31029  
(назва об'єкта)

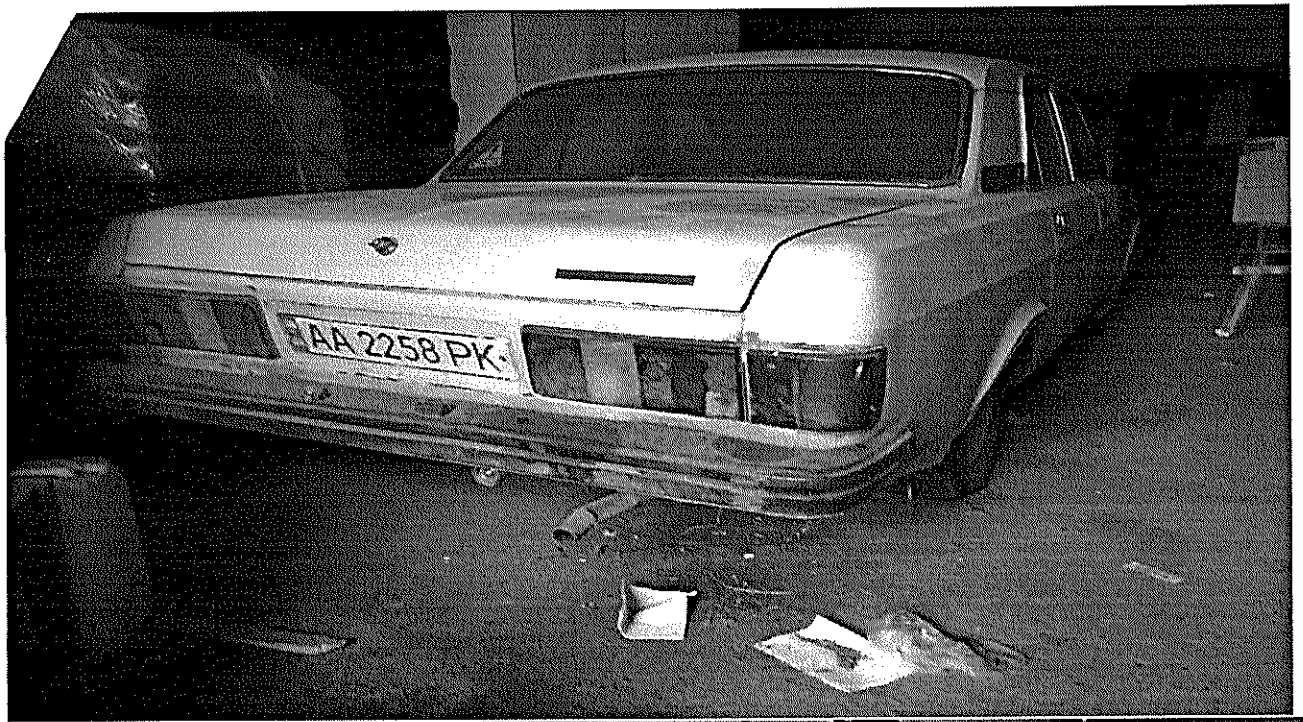
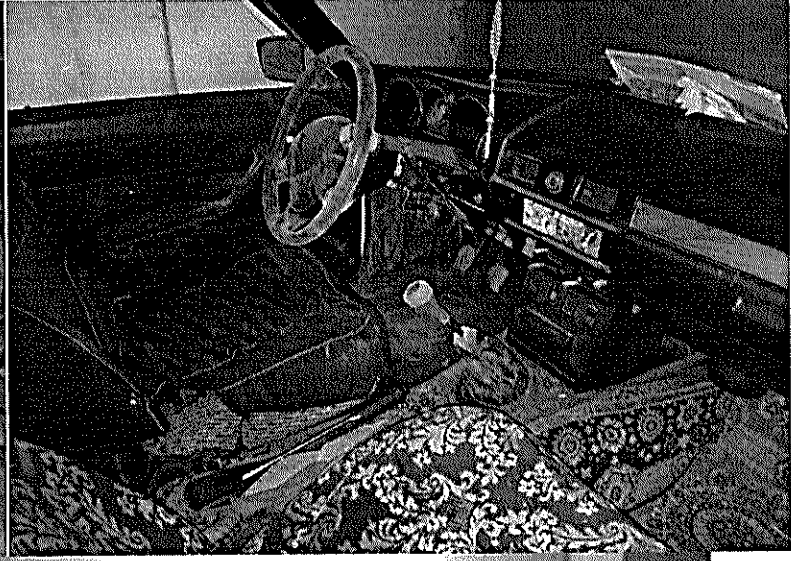
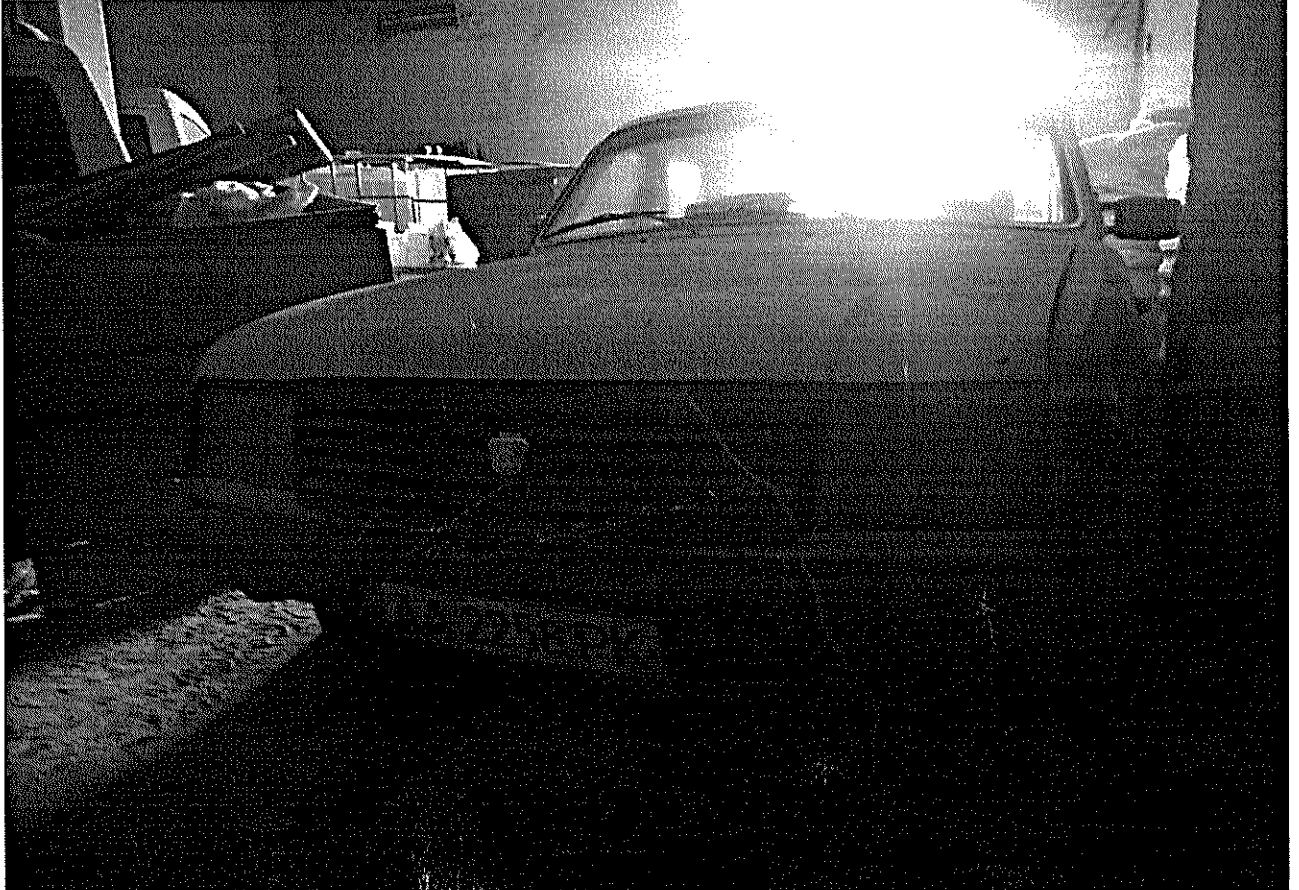
1. Копія свідоцтва про реєстрацію ТЗ.
2. Фото ТЗ.

Об'єкт технічним умовам не відповідає з наступних причин: фізичний знос основних вузлів, агрегатів та складових частин транспортного засобу становить 96%.

Транспортний засіб має повний фізичний знос та моральне застарівання, не придатний до подальшої експлуатації та відновлення, підлягає списанню.
