АКТ № 21  
обстеження фізичного (технічного) стану транспортного засобу,  
який не може виконувати свої функції

Проведено обстеження фізичного (технічного) стану автомобіля ВАЗ модель 2121

**ТЕХНІКО-ЕКОНОМІЧНЕ ОБГРУНТУВАННЯ**  
доцільності списання транспортного засобу ВАЗ-2121

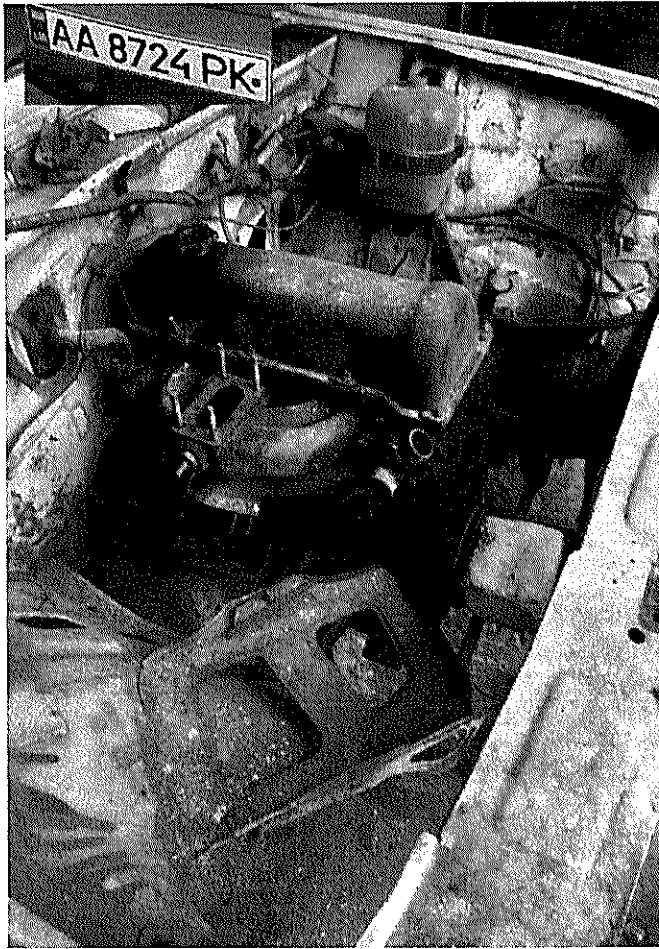
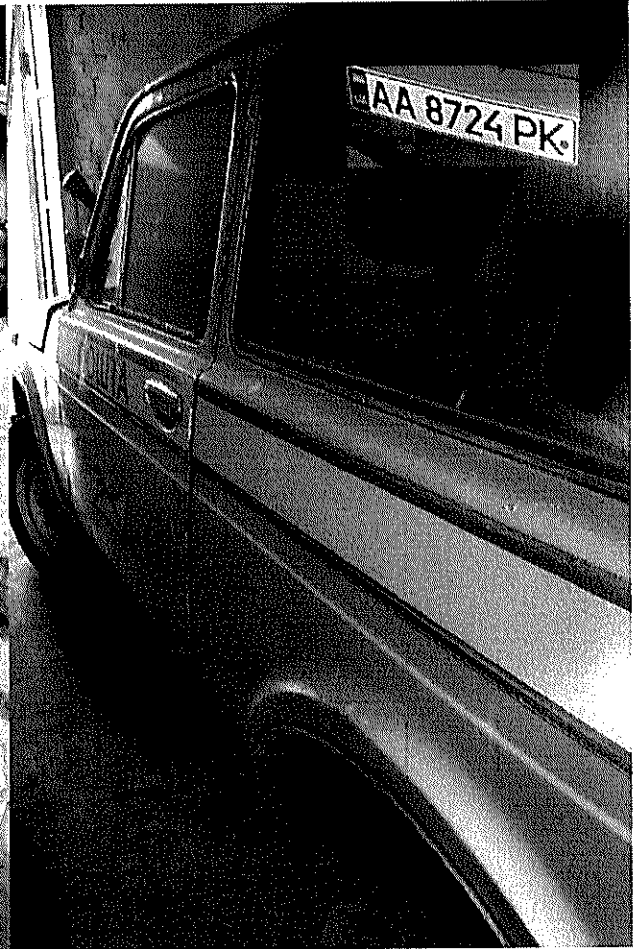
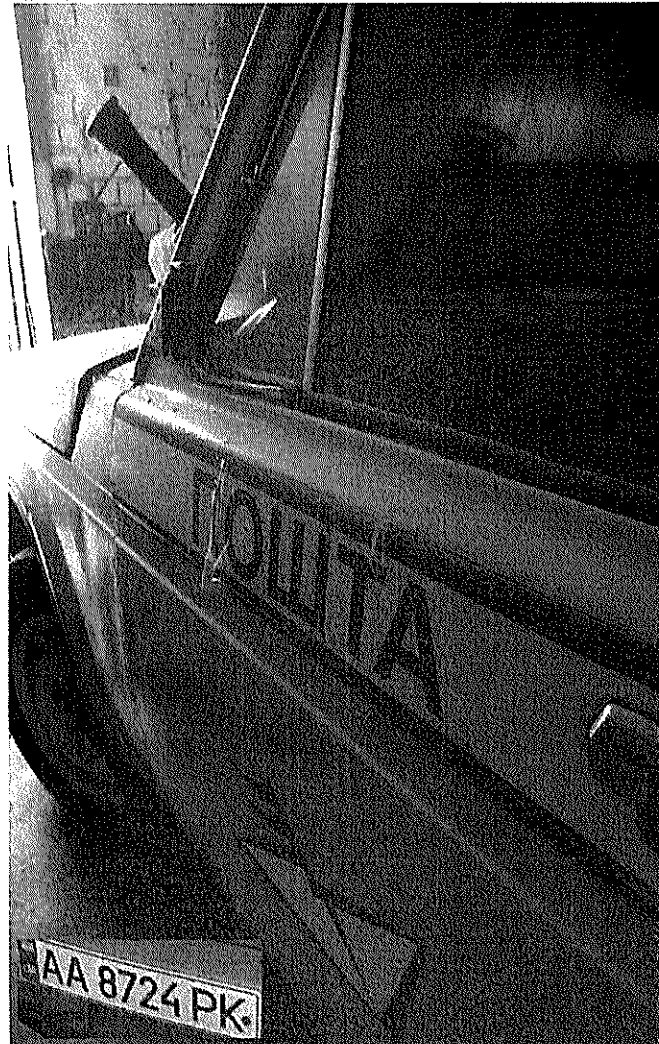
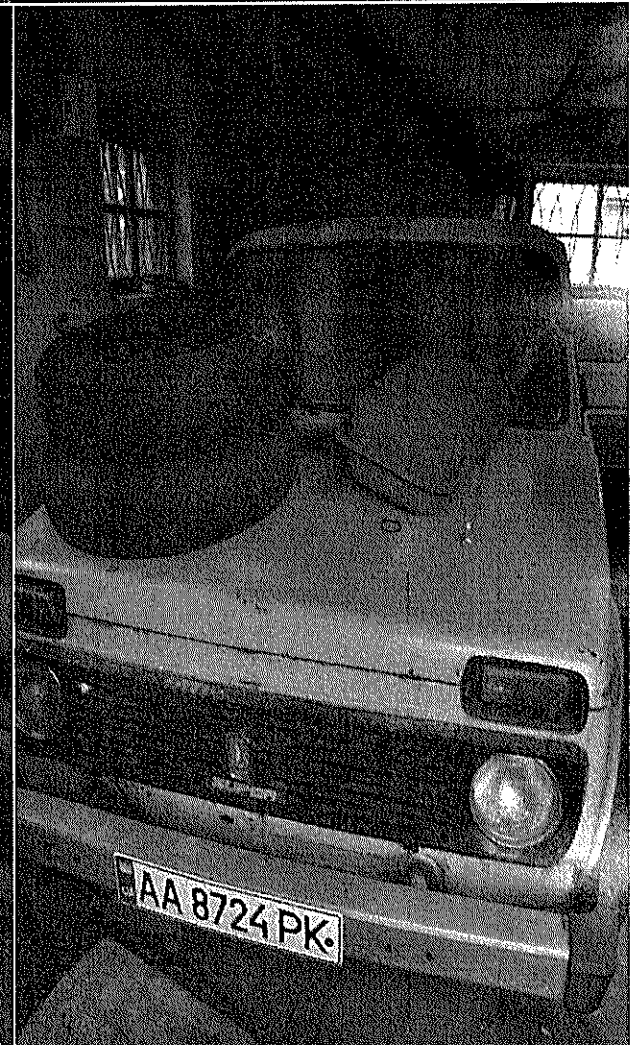
1. Копія свідоцтва про реєстрацію ТЗ.
2. Фото ТЗ.

Об'єкт технічним умовам не відповідає з наступних причин: фізичний знос основних вузлів, агрегатів та складових частин транспортного засобу становить 99 %.

Транспортний засіб має повний фізичний знос та моральне застаріння, не придатний до подальшої експлуатації та відновлення, підлягає списанню.
