АКТ № 14  
обстеження фізичного (технічного) стану транспортного засобу,  
який не може виконувати свої функції

Проведено обстеження фізичного (технічного) стану  
автомобіля Марка МАЗДА, модель 2200, д.н. 6445 ТЕР

**ТЕХНІКО-ЕКОНОМІЧНЕ ОБГРУНТУВАННЯ**  
доцільності списання транспортного засобу Автомобіля марки Mazda Е 2200 Державний номер 6445 ТЕР

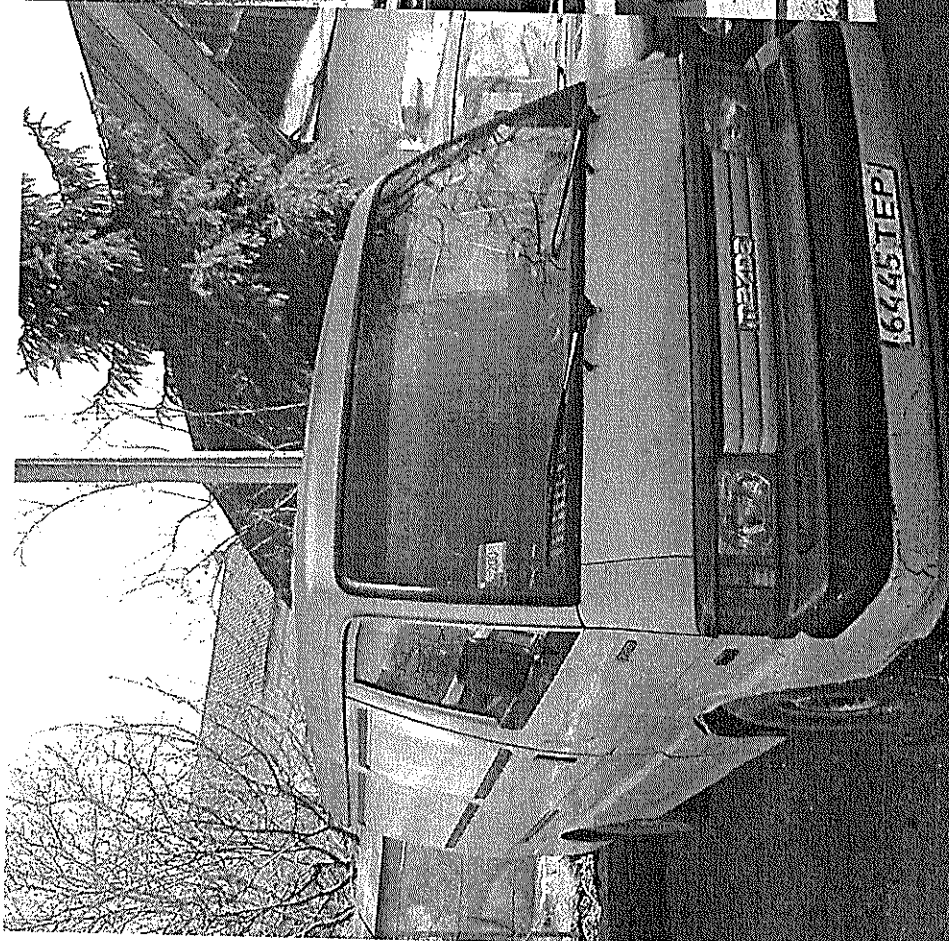
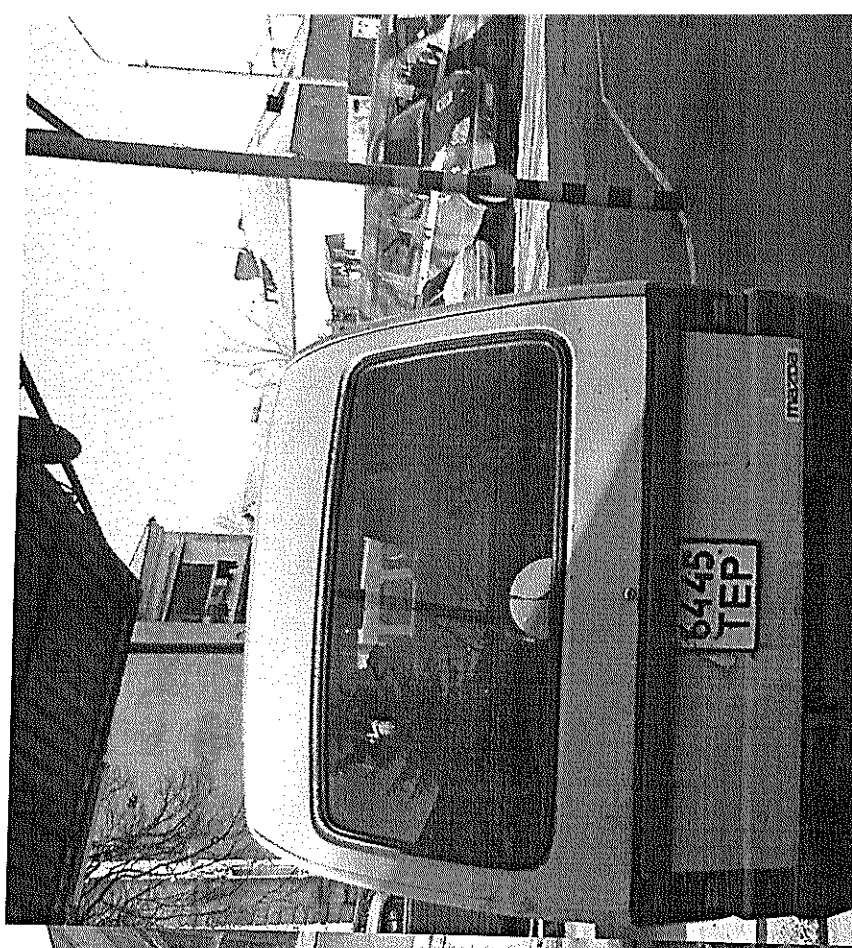
1. Копія свідоцтва про реєстрацію ТЗ.
2. Фото ТЗ.

Об'єкт технічним умовам не відповідає з наступних причин: фізичний знос основних вузлів, агрегатів та складових частин транспортного засобу становить 99 %.

Транспортний засіб має повний фізичний знос та моральне застарівання, не придатний до подальшої експлуатації та відновлення, підлягає списанню.
