АКТ № 33  
обстеження фізичного (технічного) стану транспортного засобу,  
який не може виконувати свої функції

«19» березня 2021 р. м. Херсон  
Проведено обстеження фізичного (технічного) стану МАЗДА Е2200 д.р.н ВТ2378АА  
(назва об'єкта)  
який знаходиться у підзвіті Тищенко Катерина Ігорівна  
(ПІБ матеріально-відповідальної особи (водія))

доцільності списання транспортного засобу MAZDA E2200 станом на 19.03.2021 року

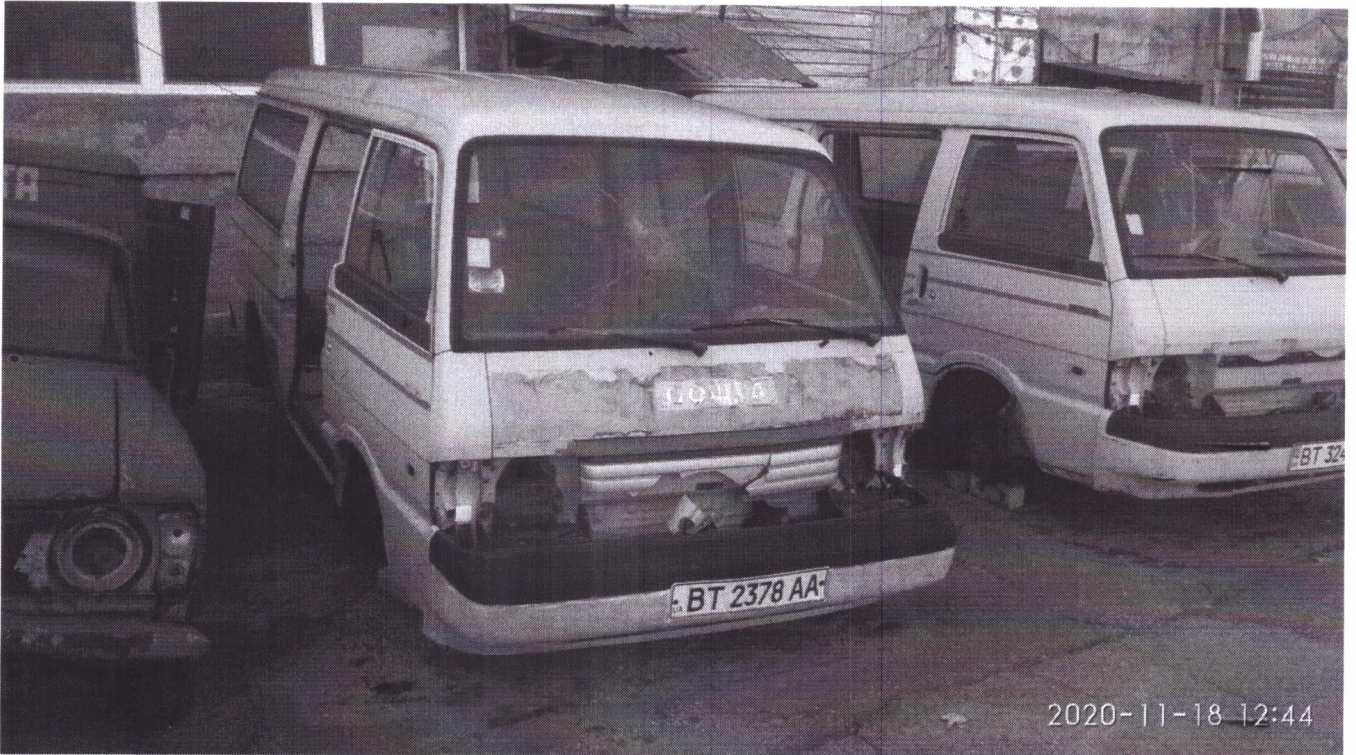
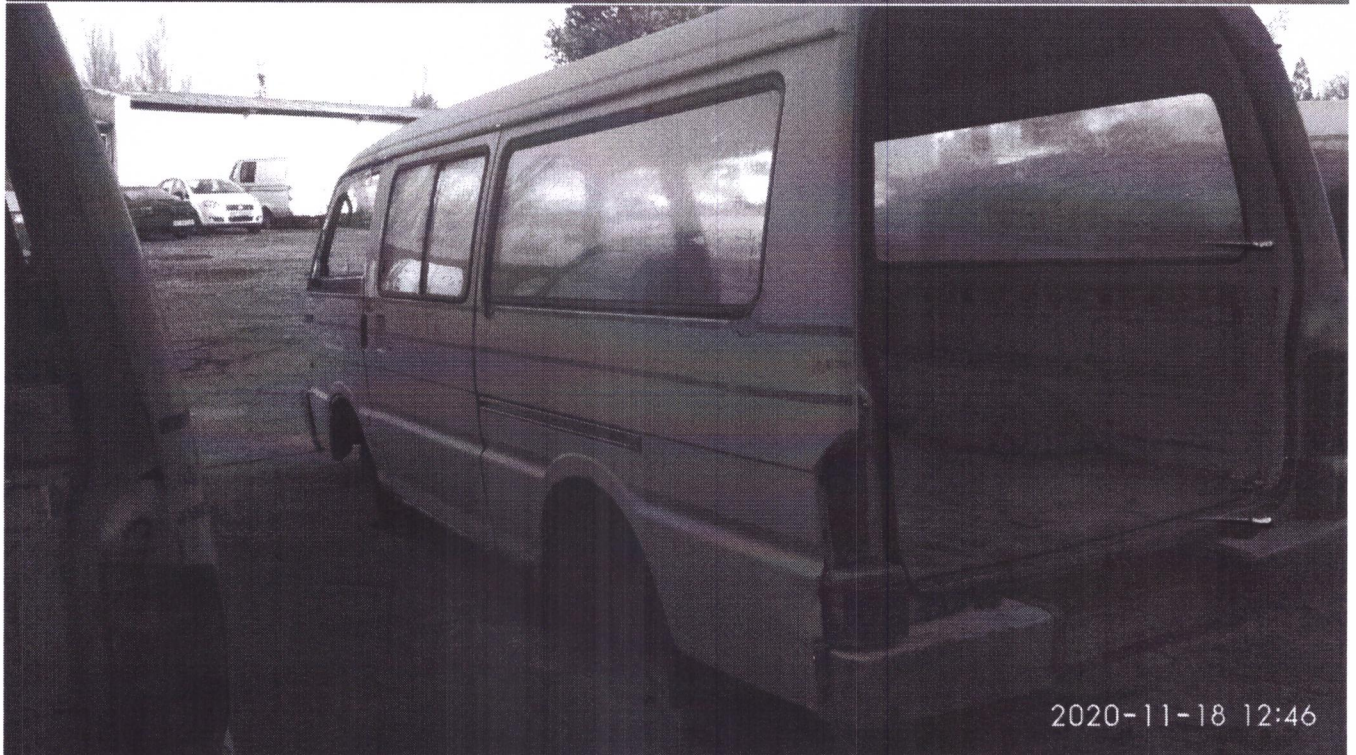
Об'єкт технічним умовам не відповідає з наступних причин: фізичний знос основних вузлів, агрегатів та складових частин транспортного засобу становить 99,4 %.

Висновки та пропозиції комісії:  
Транспортний засіб має повний фізичний знос та моральне застарівання, не придатний до подальшої експлуатації, підлягає списанню.
