Полтавська дирекція АТ «Укрпошта»

**АКТ № 39**  
**обстеження фізичного (технічного) стану транспортного засобу,**  
**який не може виконувати свої функції**

Проведено обстеження фізичного (технічного) стану автомобіля ЗІЛ модель 5301СС

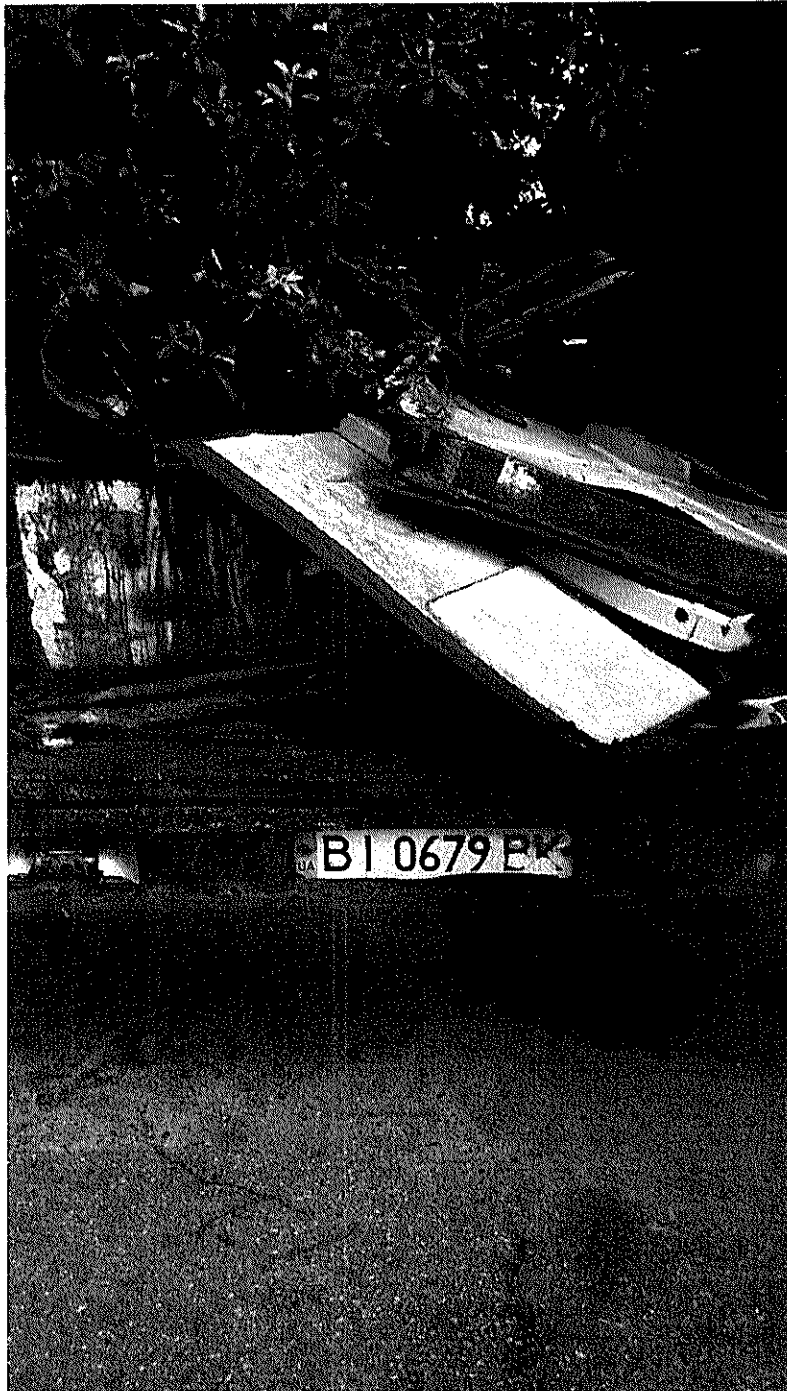
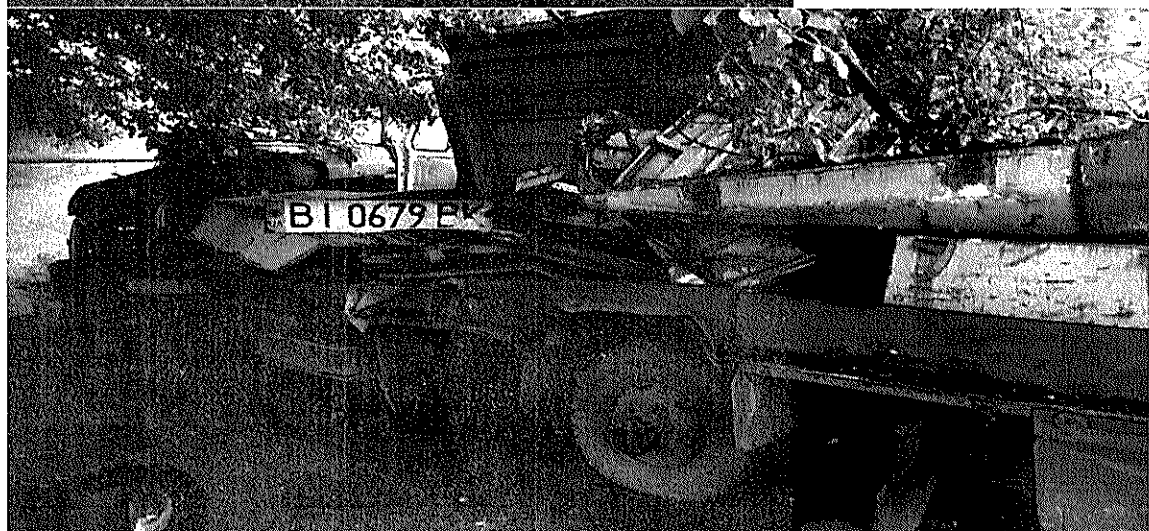
1. Копія свідоцтва про реєстрацію ТЗ.
2. Фото ТЗ.

Об'єкт технічним умовам не відповідає з наступних причин: фізичний знос основних вузлів, агрегатів та складових частин транспортного засобу становить 99 %.

Транспортний засіб має повний фізичний знос та моральне застаріння, не придатний до подальшої експлуатації та відновлення, підлягає списанню.
