Додаток 3  
до Регламенту бізнес-процесу  
«Списання непридатних  
транспортних засобів»  
АТ «Укрпошта»

**АКТ № 44**  
**обстеження фізичного (технічного) стану транспортного засобу,**  
**який не може виконувати свої функції**

Проведено обстеження фізичного (технічного) стану автомобіля УАЗ 3962, м. Житомир, який знаходиться у підзвіті провідного інженера ЦПП Іська А.А.

**ТЕХНІКО-ЕКОНОМІЧНЕ ОБГРУНТУВАННЯ**  
доцільності списання транспортного засобу УАЗ 3962

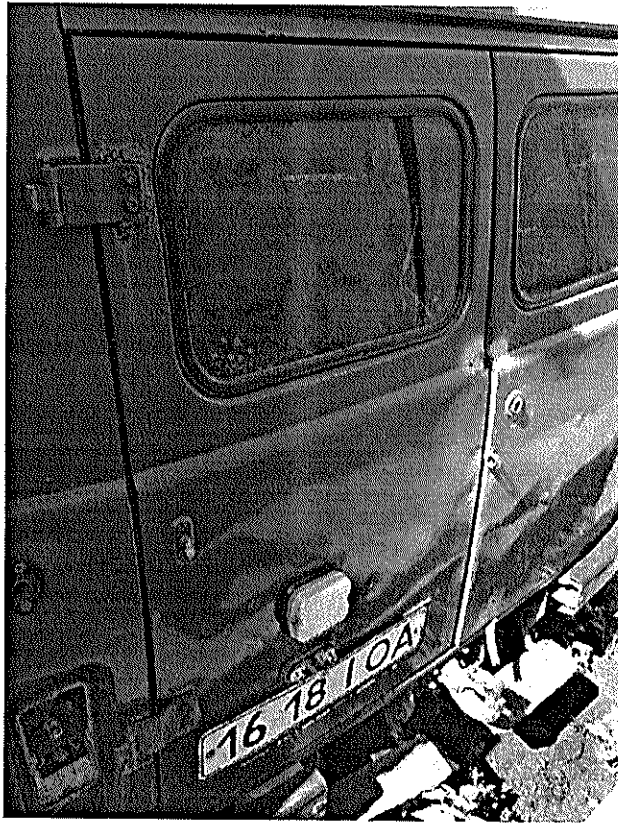
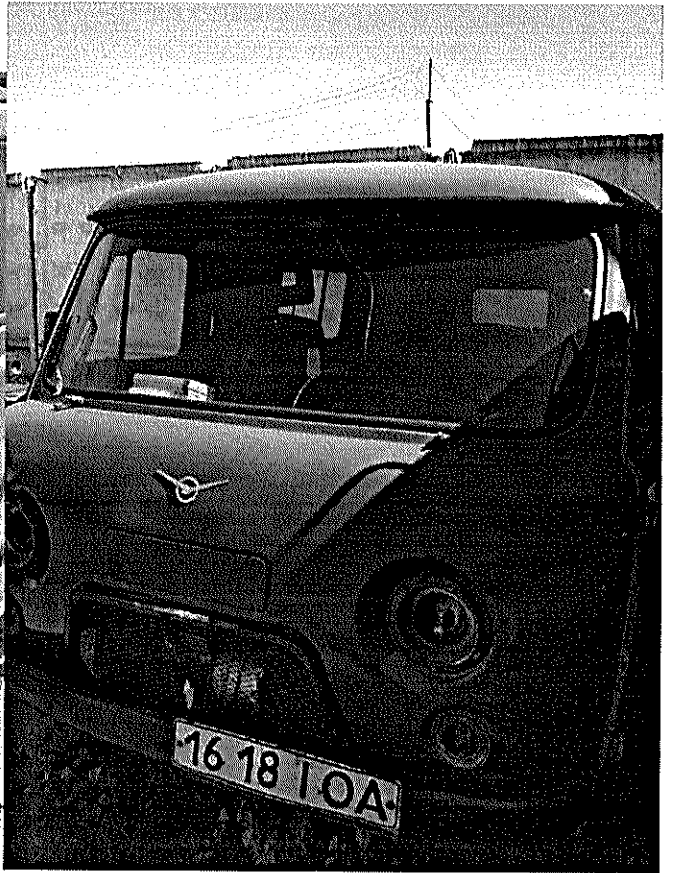
Об'єкт технічним умовам не відповідає з наступних причин: фізичний знос основних вузлів, агрегатів та складових частин транспортного засобу становить 96,4 %.

Транспортний засіб має повний фізичний знос та моральне застарівання, не придатний до подальшої експлуатації та відновлення, підлягає списанню.
