**АКТ № 8**

**обстеження фізичного (технічного) стану транспортного засобу,  
який не може виконувати свої функції**

Комісія, призначена наказом (розпорядженням) від «24» жовтня 2019 р. № 645  
провела огляд МЕРСЕДЕС МВ 100Д

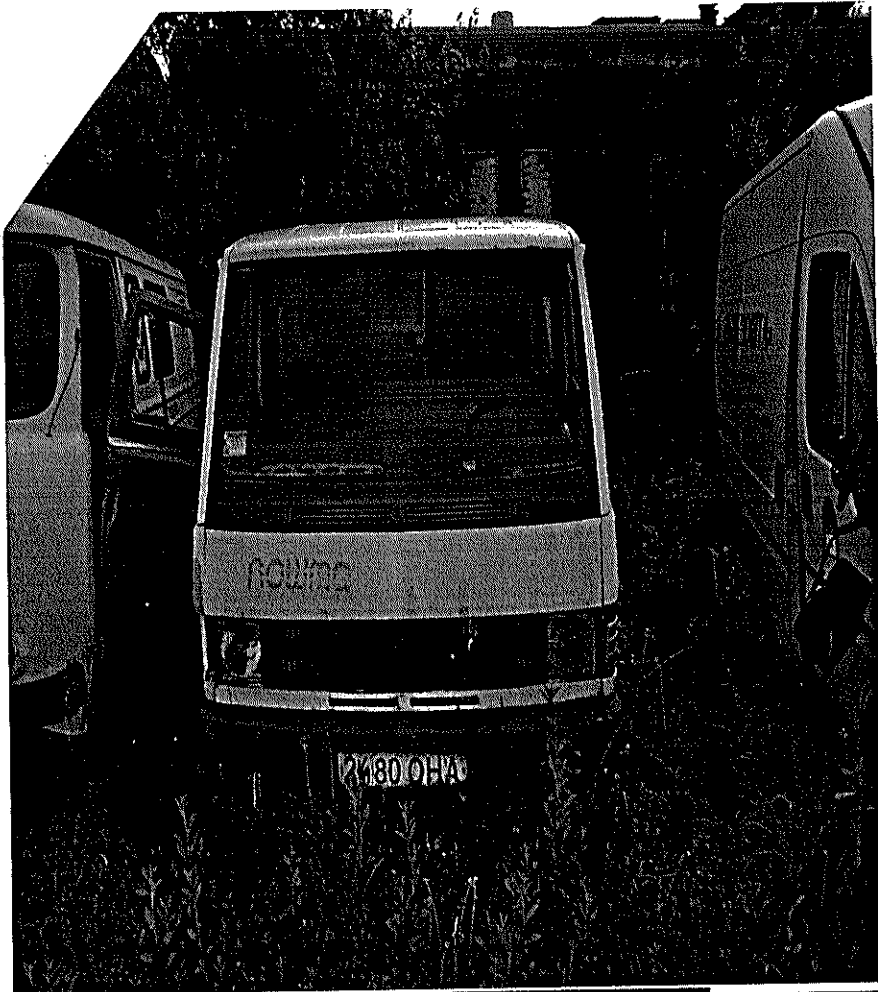
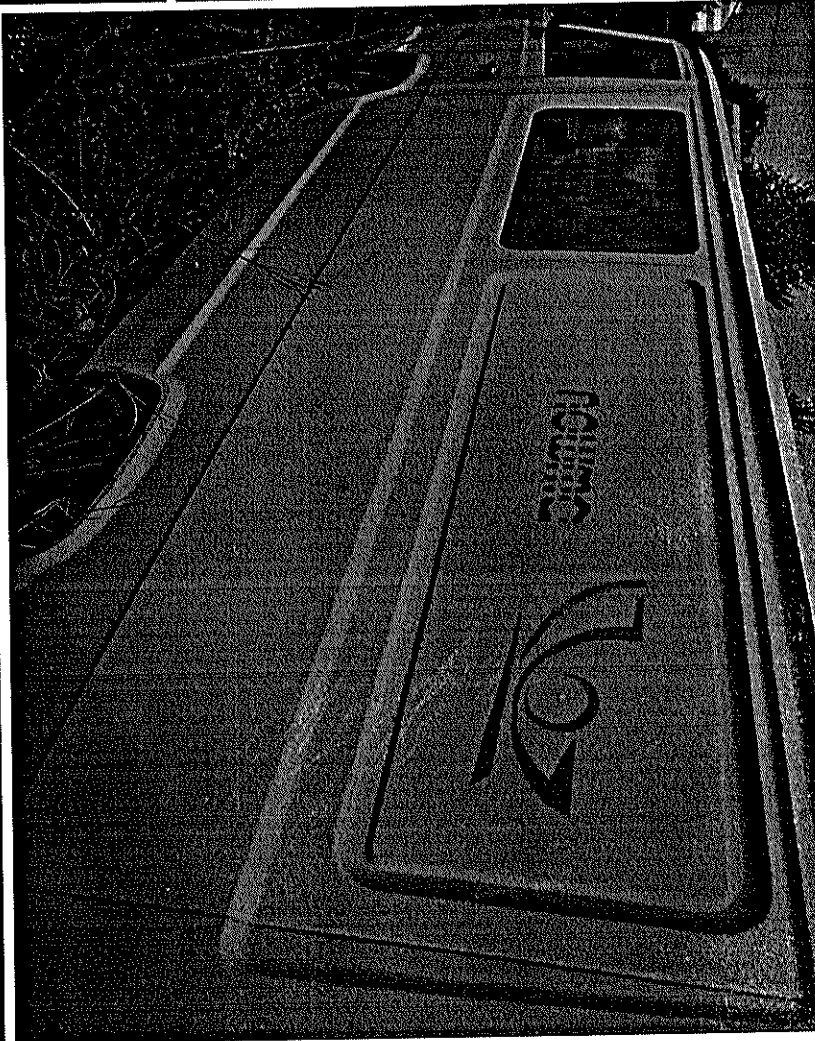
1. Копія свідоцтва про реєстрацію ТЗ.
2. Фото ТЗ.

| №<br>з\п | Найменування<br>агрегатів | Короткий технічний стан та характеристика<br>виявлених дефектів | Відсоток зносу |
|---|---|---|---|
| 2 | Кузов | Корозія кронштейнів, фіксаторів дверей, поверхні капоту. Вихід з ладу механізмів, замків дверей. Тріщини деталей несучої конструкції, крил та підніжок, значне пошкодження антикорозійного та лакофарбного покриття. | 97% |

Об'єкт технічним умовам не відповідає з наступних причин: фізичний знос основних вузлів, агрегатів та складових частин транспортного засобу становить 97,5 %.

Транспортний засіб має повний фізичний знос та моральне застарівання, не придатний до подальшої експлуатації та відновлення, підлягає списанню.
