Львівська дирекція АТ «Укрпошта»

**АКТ № 15**  
**обстеження фізичного (технічного) стану транспортного засобу,**  
**який не може виконувати свої функції**

Комісія, призначена наказом (розпорядженням) від «24» жовтня 2019 р. № 645  
провела огляд ВА3 - 21043

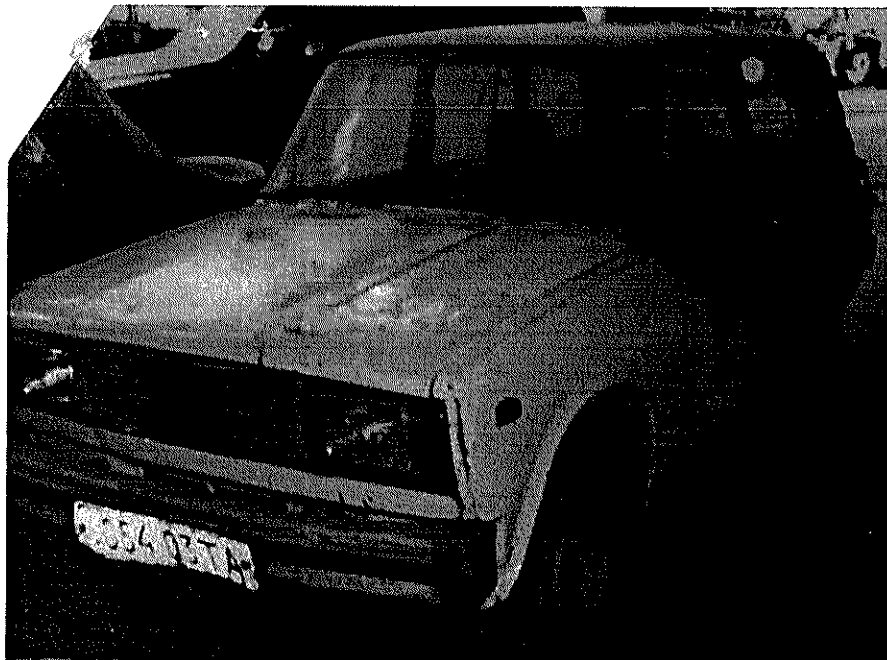
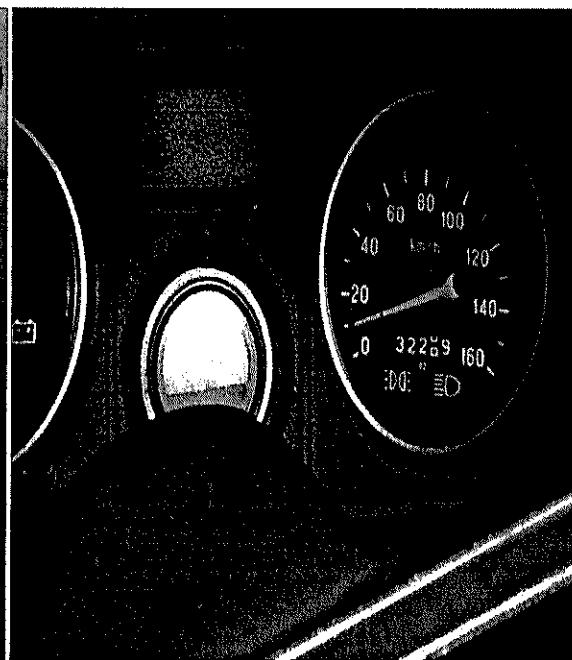
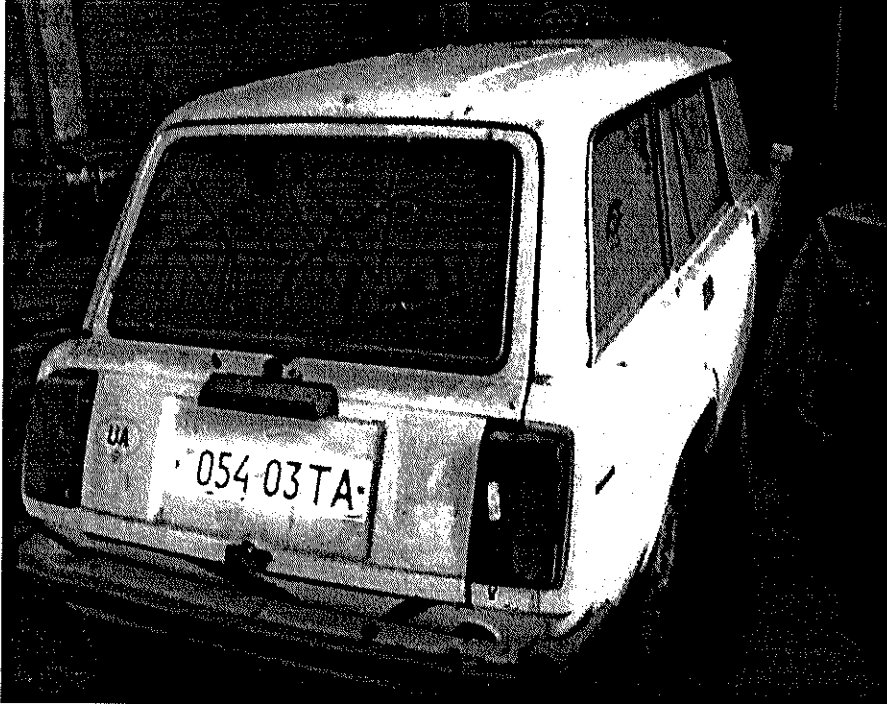
1. Копія свідоцтва про реєстрацію ТЗ.
2. Фото ТЗ.

| №<br>з/п | Найменування агрегатів | Короткий технічний стан та характеристика виявлених дефектів | Відсоток<br>зносу |
|---|---|---|---|
| 2 | Кузов | Тріщини та корозія несучої частини, повний знос лонжеронів | 96% |

| | Крила і дверки | Корозія та тріщини несучої частини, знос механізмів дверцят. | 98% |
| | Капот | Максимальна деформація, корозія елементів кріплення | 99% |

Об'єкт технічним умовам не відповідає з наступних причин: фізичний знос основних вузлів, агрегатів та складових частин транспортного засобу становить 93,1 %.

Транспортний засіб має повний фізичний знос та моральне застарівання, не придатний до подальшої експлуатації та відновлення, підлягає списанню.
