Львівська дирекція АТ «Укрпошта»

**АКТ № 4**  
**обстеження фізичного (технічного) стану транспортного засобу,**  
**який не може виконувати свої функції**

Комісія, призначена наказом (розпорядженням) від «24» жовтня 2019 р. № 645  
провела огляд МЕРСЕДЕС-БЕНС 310

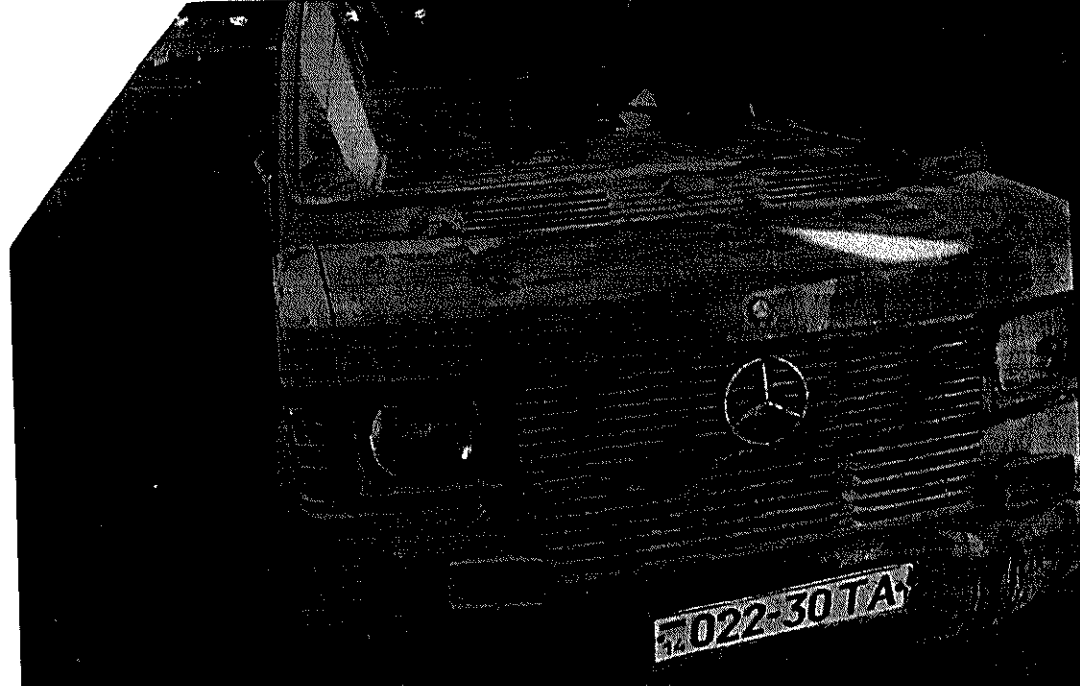
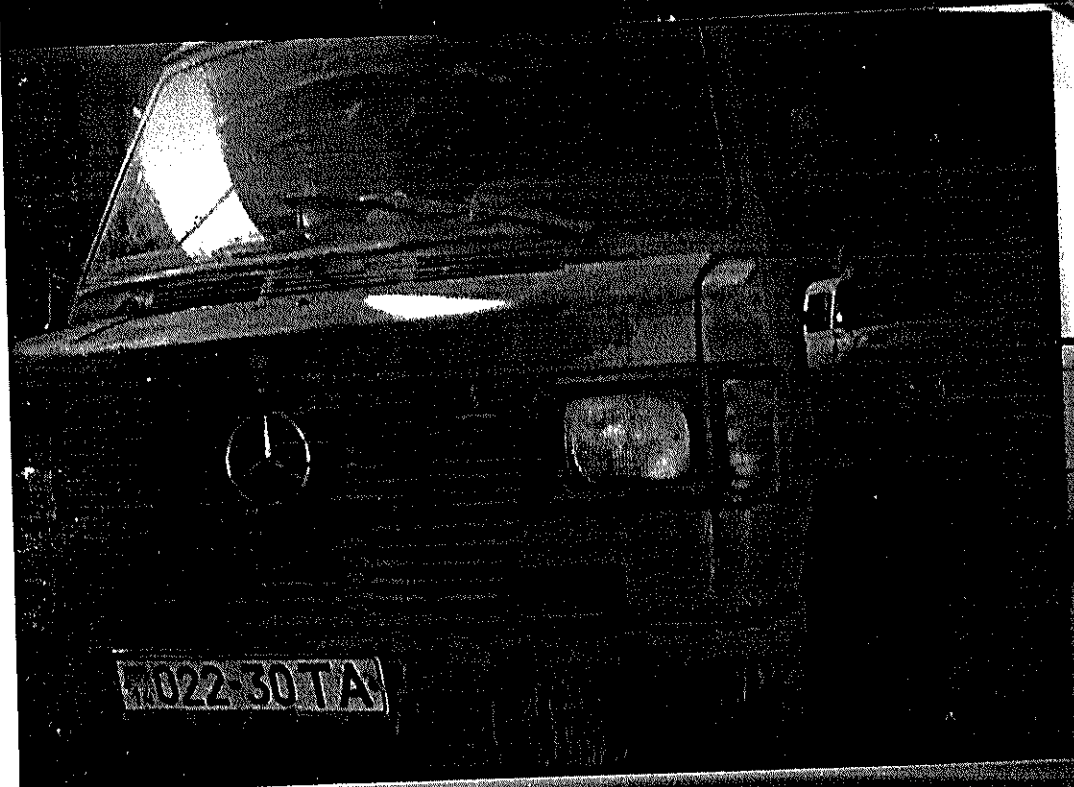
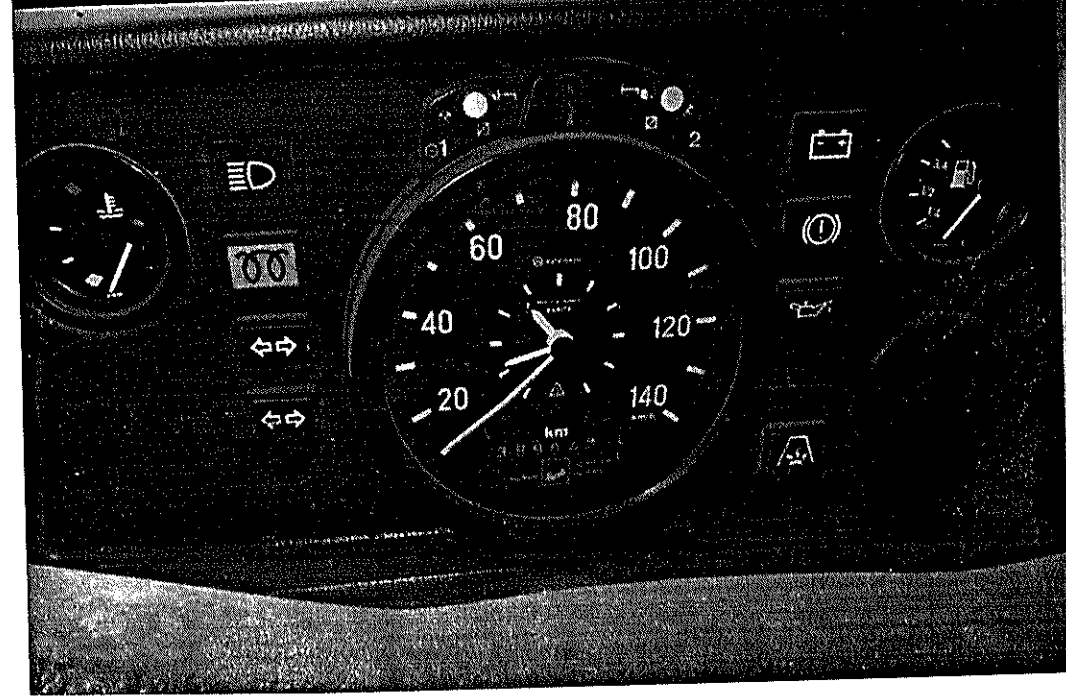
| №<br>з/п | Найменування<br>агрегатів | Короткий технічний стан та характеристика<br>виявлених дефектів | Відсоток зносу |
|---|---|---|---|
| 2 | Кузов | Корозія кронштейнів, фіксаторів дверей, поверхні капоту. Вихід з ладу механізмів, замків дверей. Тріщини деталей несучої конструкції, крил та підніжок, значне пошкодження антикорозійного та лакофарбного покриття. | 97% |

Об'єкт технічним умовам не відповідає з наступних причин: фізичний знос основних вузлів, агрегатів та складових частин транспортного засобу становить 97,5 %.

Транспортний засіб має повний фізичний знос та моральне застарівання, не придатний до подальшої експлуатації та відновлення, підлягає списанню.
