АКТ № 2  
обстеження фізичного (технічного) стану транспортного засобу,  
який не може виконувати свої функції

Проведено обстеження фізичного (технічного) стану  
автомобіля УАЗ-3741, реєстраційний номер АВ7409АК, м. Вінниця вул. Максимовича, 35  
(назва об'єкта)

**ТЕХНІКО-ЕКОНОМІЧНЕ ОБГРУНТУВАННЯ**  
доцільності списання транспортного засобу УАЗ-3741

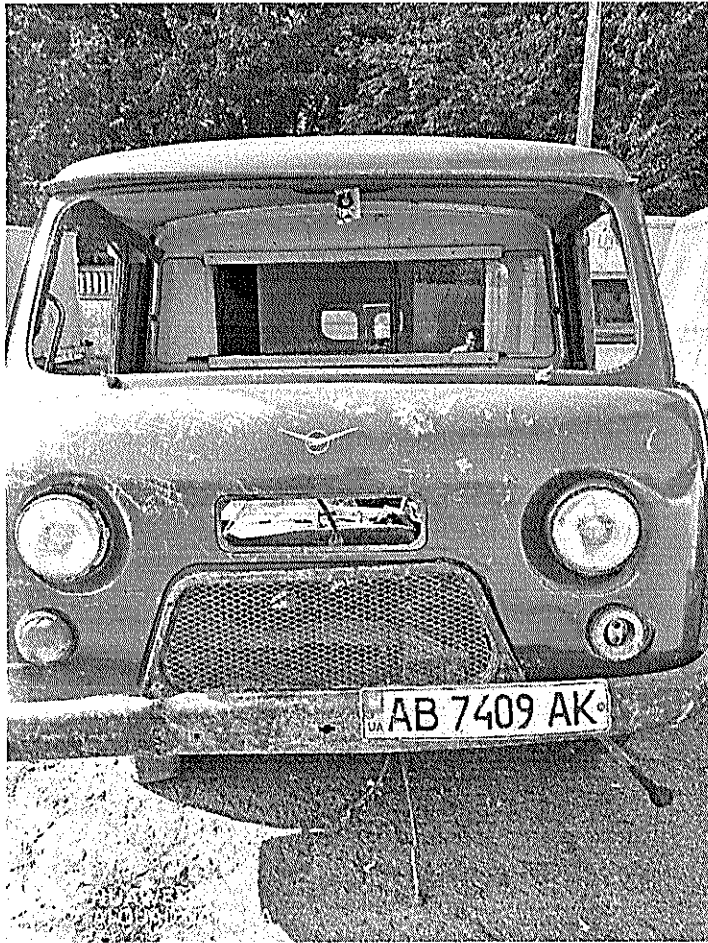
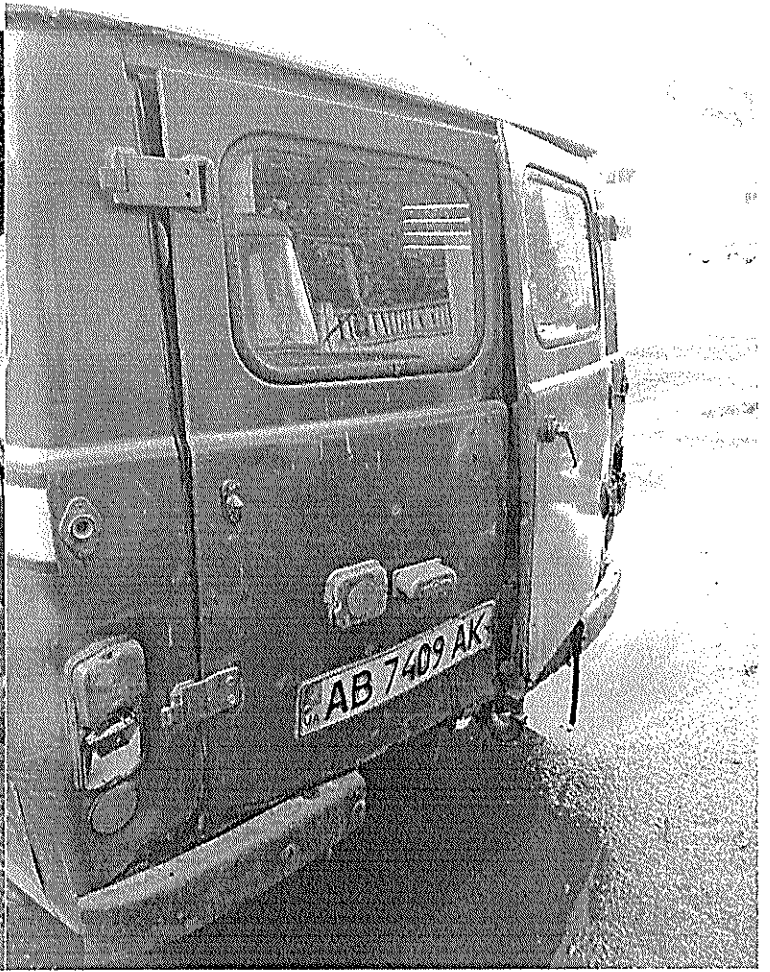
Об'єкт технічним умовам не відповідає з наступних причин: фізичний знос основних вузлів, агрегатів та складових частин транспортного засобу становить 99 %.

Транспортний засіб має повний фізичний знос та моральне застарівання, не придатний до подальшої експлуатації та відновлення, підлягає списанню.
