**АКТ № 29**  
**обстеження фізичного (технічного) стану транспортного засобу,**  
**який не може виконувати свої функції**

Проведено обстеження фізичного (технічного) стану автомобіля ГАЗ модель 31029

**ТЕХНІКО-ЕКОНОМІЧНЕ ОБГРУНТУВАННЯ**  
доцільності списання транспортного засобу ГАЗ-31029

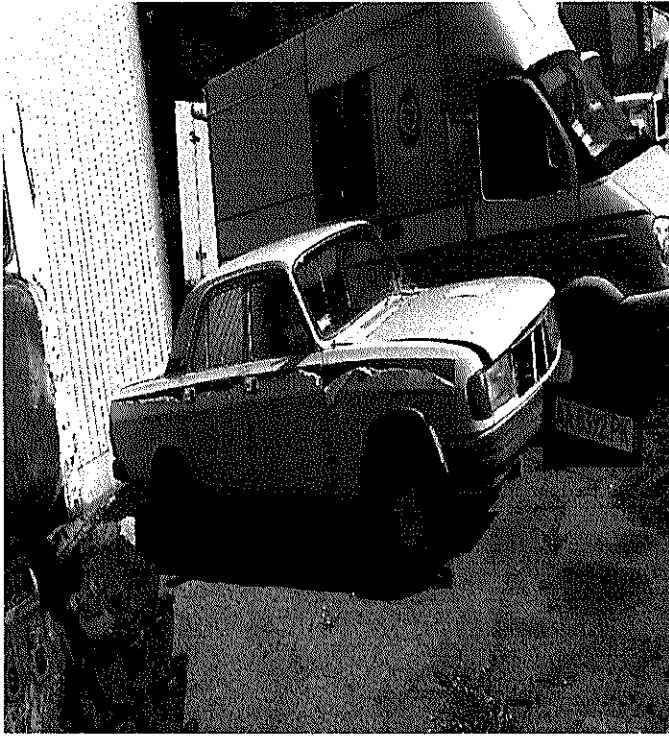
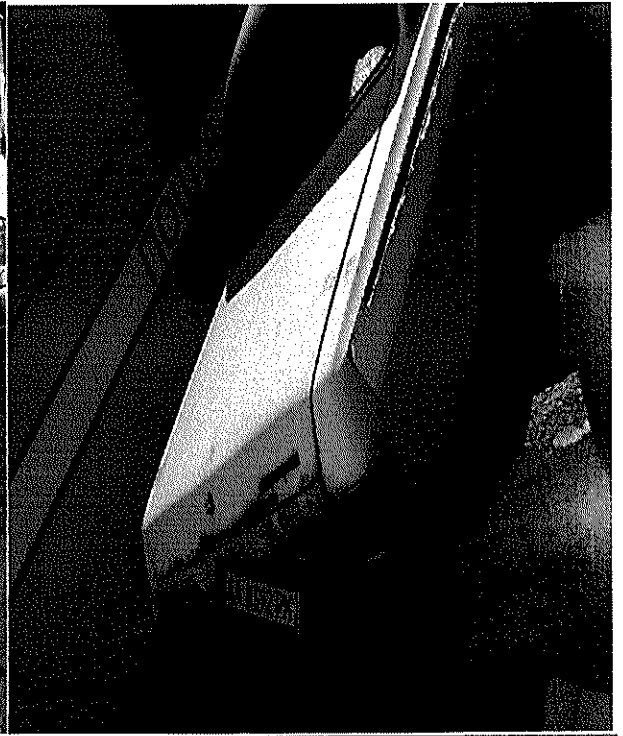
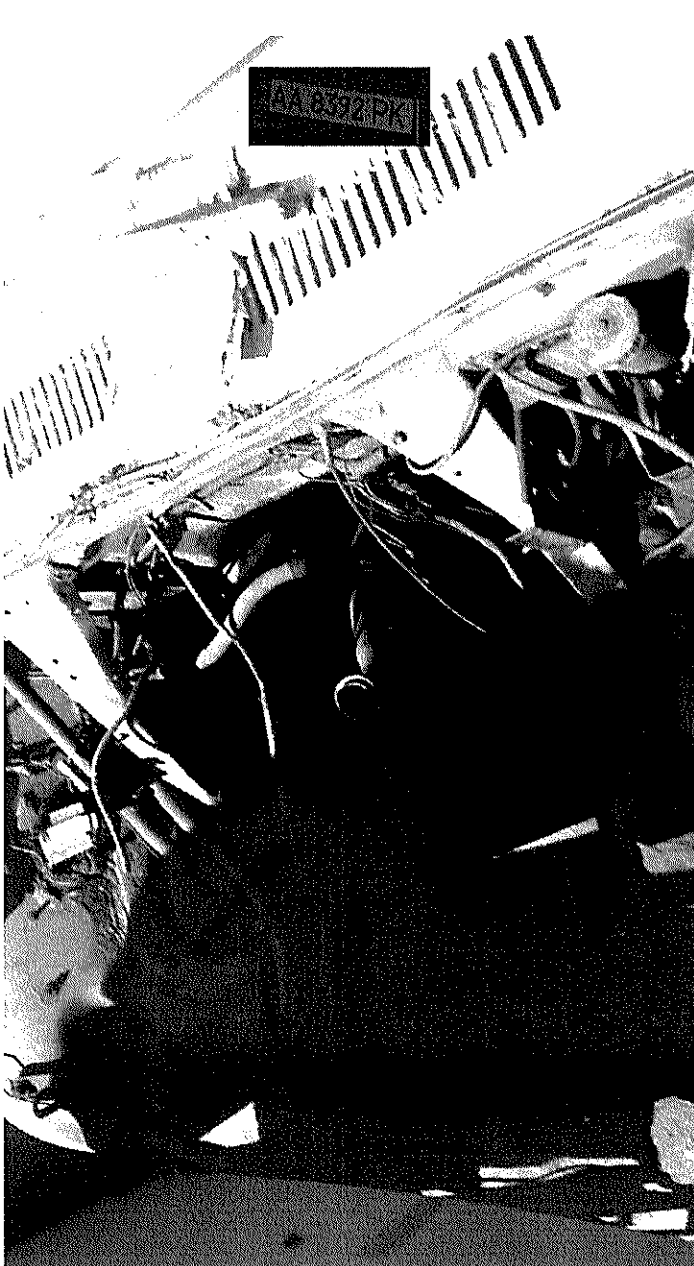
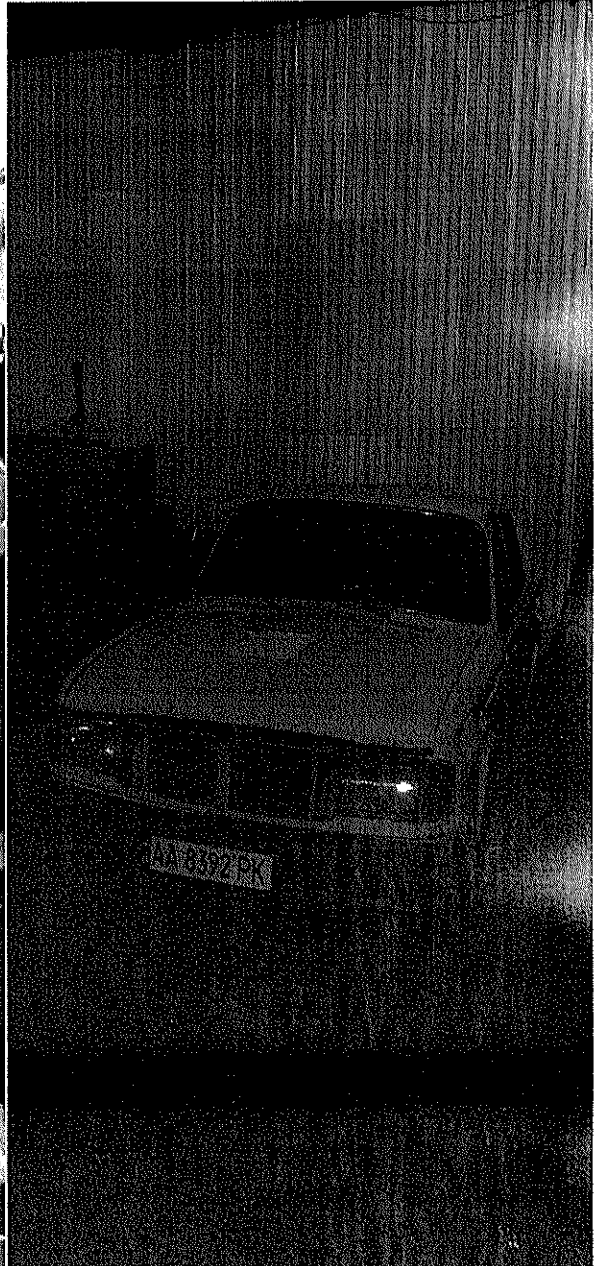
1. Копія свідоцтва про реєстрацію ТЗ.
2. Фото ТЗ.

| №<br>з\п | Найменування | Короткий технічний стан та характеристика виявлених<br>дефектів | Відсоток зносу |
|---|---|---|---|
| 2 | Кузов (кабіна) | Корозія боковин | 98% |

| № з\п | Найменування | Короткий технічний стан та характеристика виявлених дефектів | Відсоток зносу |
|---|---|---|---|
| 8 | Фургон | Корозія | 70% |

Об'єкт технічним умовам не відповідає з наступних причин: фізичний знос основних вузлів, агрегатів та складових частин транспортного засобу становить 99 %.

Транспортний засіб має повний фізичний знос та моральне застаріння, не придатний до подальшої експлуатації та відновлення, підлягає списанню.
