**АКТ № 26**  
**обстеження фізичного (технічного) стану транспортного засобу,**  
**який не може виконувати свої функції**

Проведено обстеження фізичного (технічного) стану автомобіля УАЗ 3741, який знаходиться у підзвіті механіка групи експлуатації транспорту м.Коростень Лашука М.Л.

**ТЕХНІКО-ЕКОНОМІЧНЕ ОБГРУНТУВАННЯ**  
доцільності списання транспортного засобу УАЗ 3741

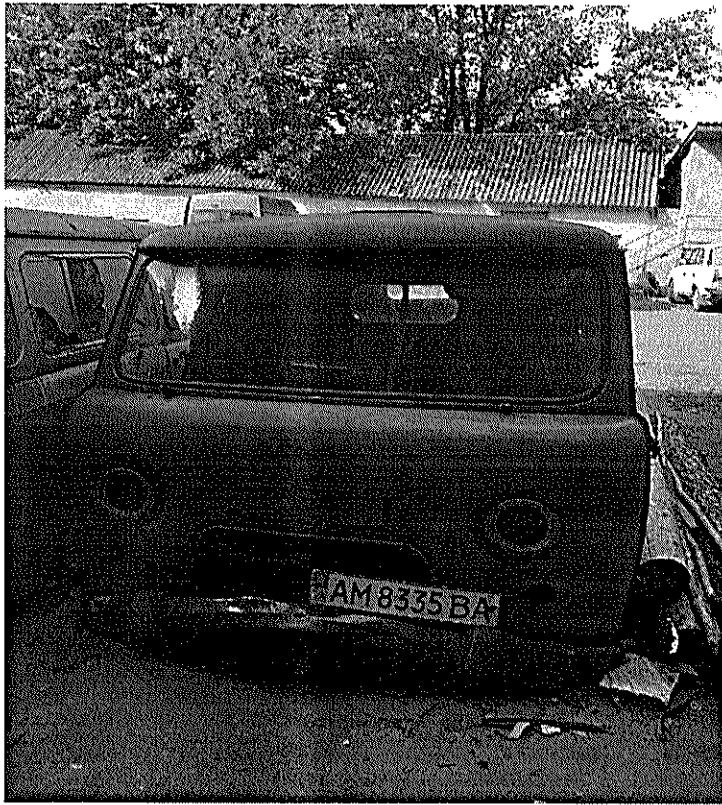
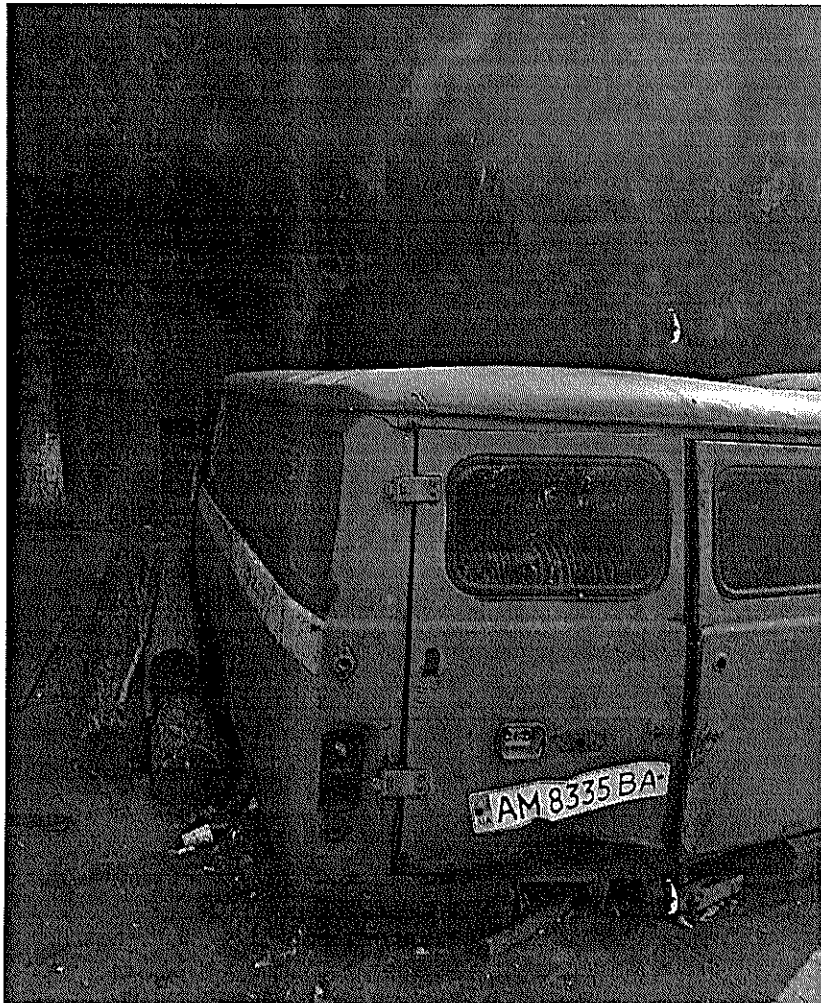
Об'єкт технічним умовам не відповідає з наступних причин: фізичний знос основних вузлів, агрегатів та складових частин транспортного засобу становить 93,6 %.

Транспортний засіб має повний фізичний знос та моральне застарівання, не придатний до подальшої експлуатації та відновлення, підлягає списанню.
