АКТ № 3

обстеження фізичного (технічного) стану транспортного засобу,  
який не може виконувати свої функції

Проведено обстеження фізичного (технічного) стану  
автомобіля ИЖ-27175-036 державний реєстраційний номер АА2493РХ

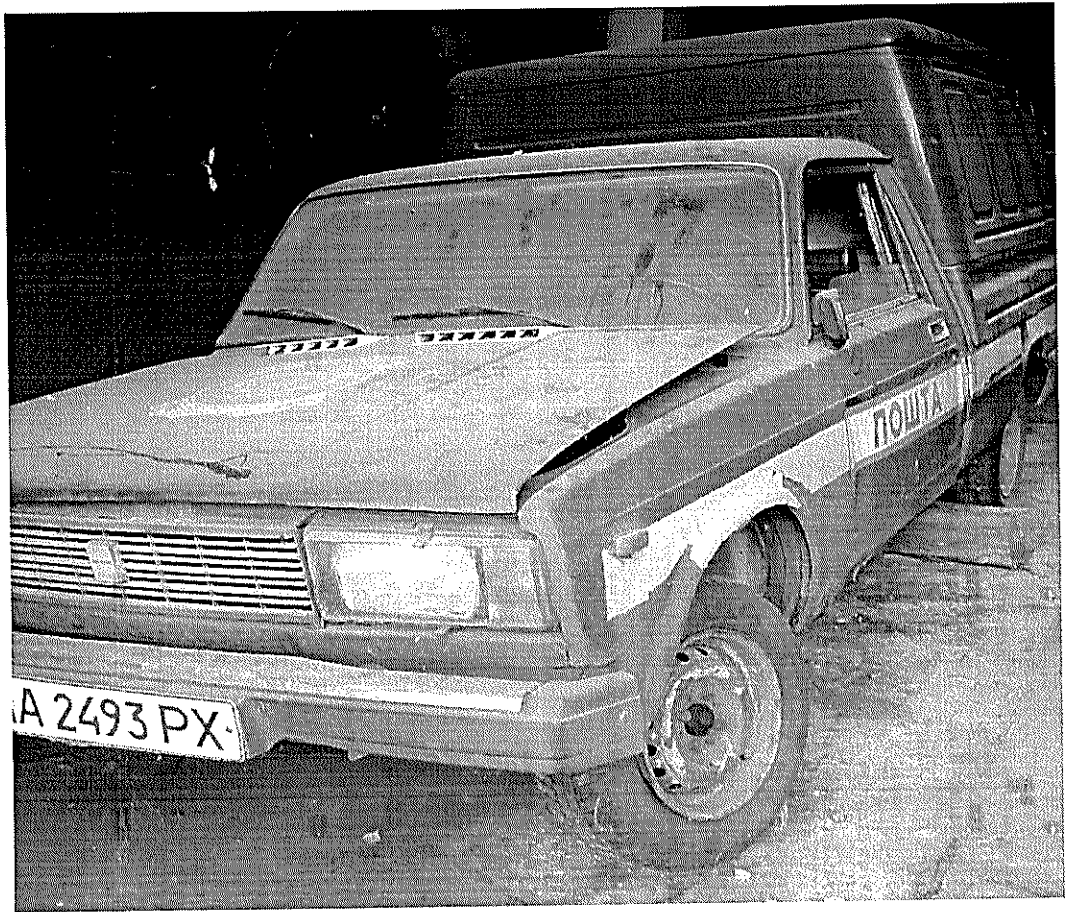
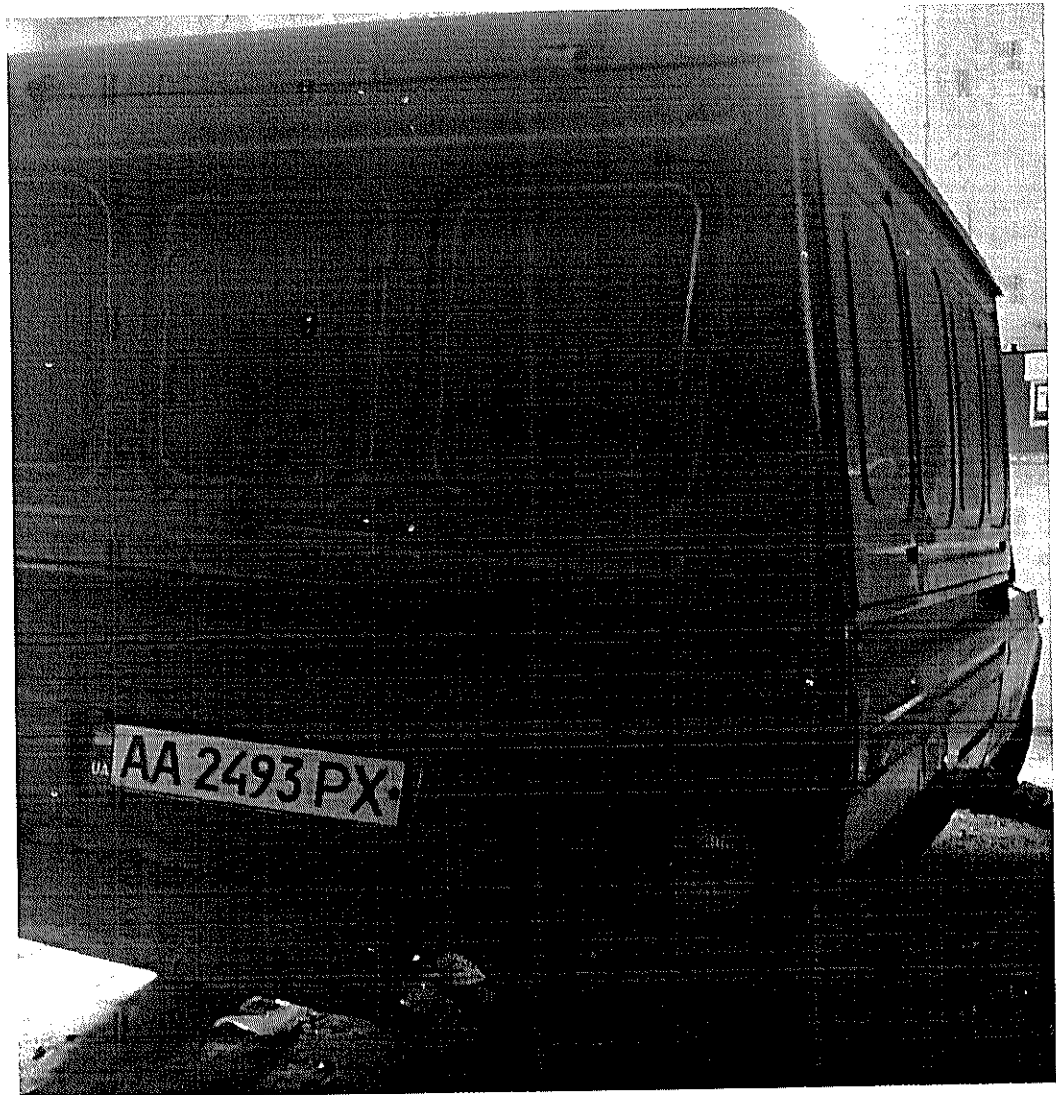
1. Копія свідоцтва про реєстрацію ТЗ.
2. Фото ТЗ.

| №<br>зп | Найменування | Короткий технічний стан та характеристика виявлених дефектів | Відсоток зносу |
|---|---|---|---|
| 2 | Кузов (кабіна) | Корозія арок коліс, крил, порогів, дверей, сквізна корозія днища, прогини лонжеронів | 98% |

Транспортний засіб має повний фізичний знос та моральне застарівання, не придатний до подальшої експлуатації та відновлення, підлягає списанню.
