АКТ № 47  
обстеження фізичного (технічного) стану транспортного засобу,  
який не може виконувати свої функції

Проведено обстеження фізичного (технічного) стану автомобіля ВАЗ модель 2107

**ТЕХНІКО-ЕКОНОМІЧНЕ ОБГРУНТУВАННЯ**  
доцільності списання транспортного засобу ВА3 2107

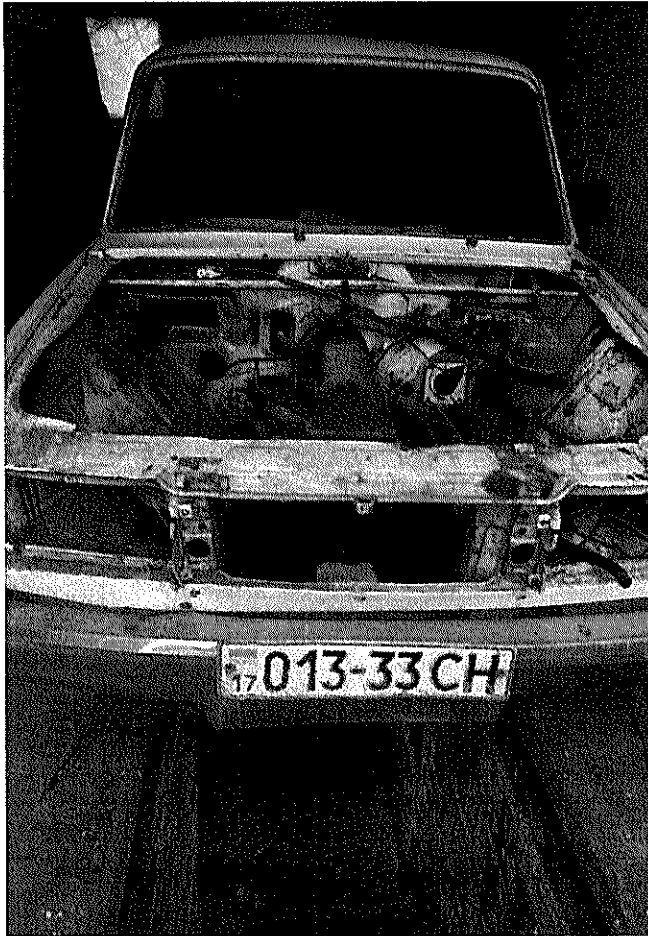
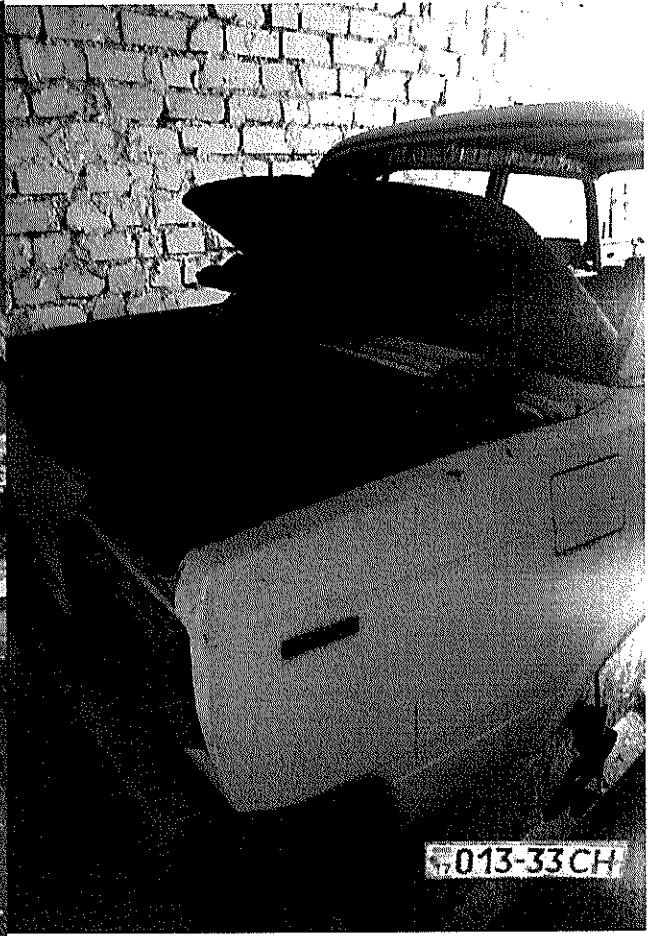
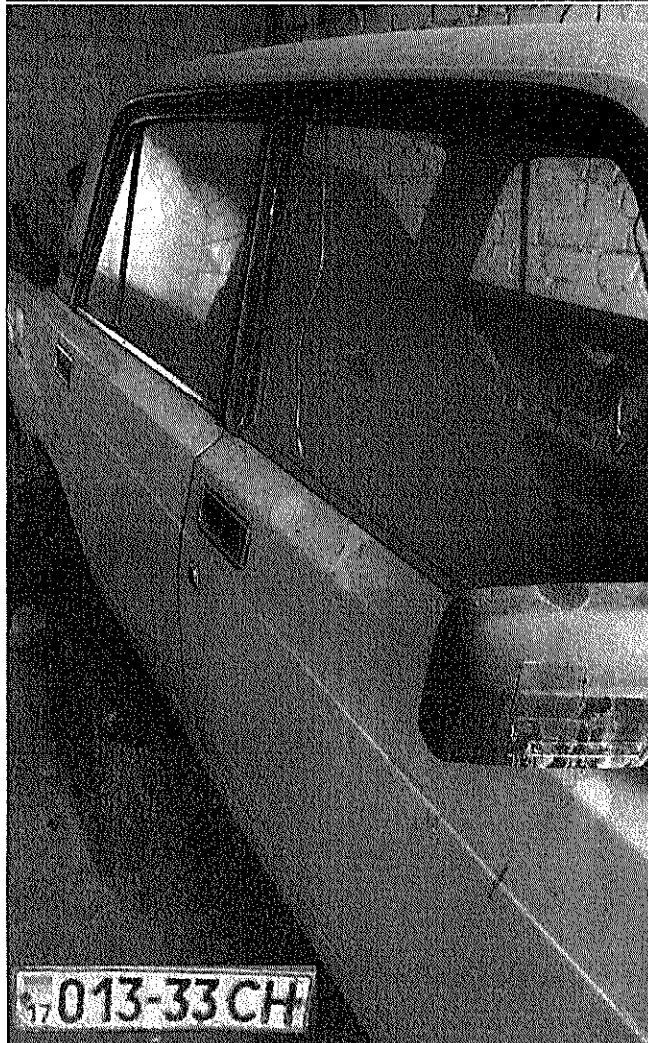
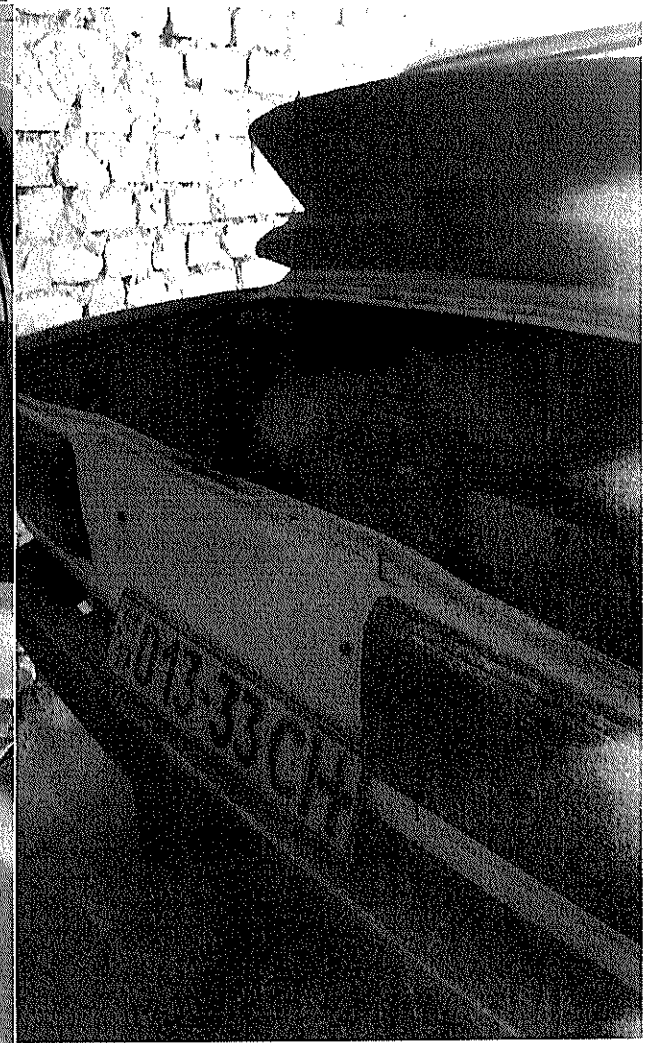
1. Копія свідоцтва про реєстрацію ТЗ.
2. Фото ТЗ.

| №<br>з\п | Найменування | Короткий технічний стан та характеристика виявлених дефектів | Відсоток зносу |
|---|---|---|---|
| 2 | Кузов (кабіна) | Корозія боковин | 99% |
| 3 | Двигун | Знос поршневої групи, знос КШМ, тріщина головки блоку | 99% |

| № з\п | Найменування | Короткий технічний стан та характеристика виявлених дефектів | Відсоток зносу |
|---|---|---|---|
| 7 | Механізм рульового управління | Знос черв'ячної пари механізму | 98% |
| 8 | Фургон | Корозія | 80% |
| 9 | Автошини | Спрацьований протектор повністю, автошини не відповідають вимогам експлуатації, норму пробігу пройдено повністю. | 100% |

Об'єкт технічним умовам не відповідає з наступних причин: фізичний знос основних вузлів, агрегатів та складових частин транспортного засобу становить 99 %.

Транспортний засіб має повний фізичний знос та моральне застаріння, не придатний до подальшої експлуатації та відновлення, підлягає списанню.
