АКТ № 64  
обстеження фізичного (технічного) стану транспортного засобу,  
який не може виконувати свої функції

Проведено обстеження фізичного (технічного) стану автомобіля УАЗ модель 3741

**ТЕХНІКО-ЕКОНОМІЧНЕ ОБГРУНТУВАННЯ**  
доцільності списання транспортного засобу УАЗ - 3741

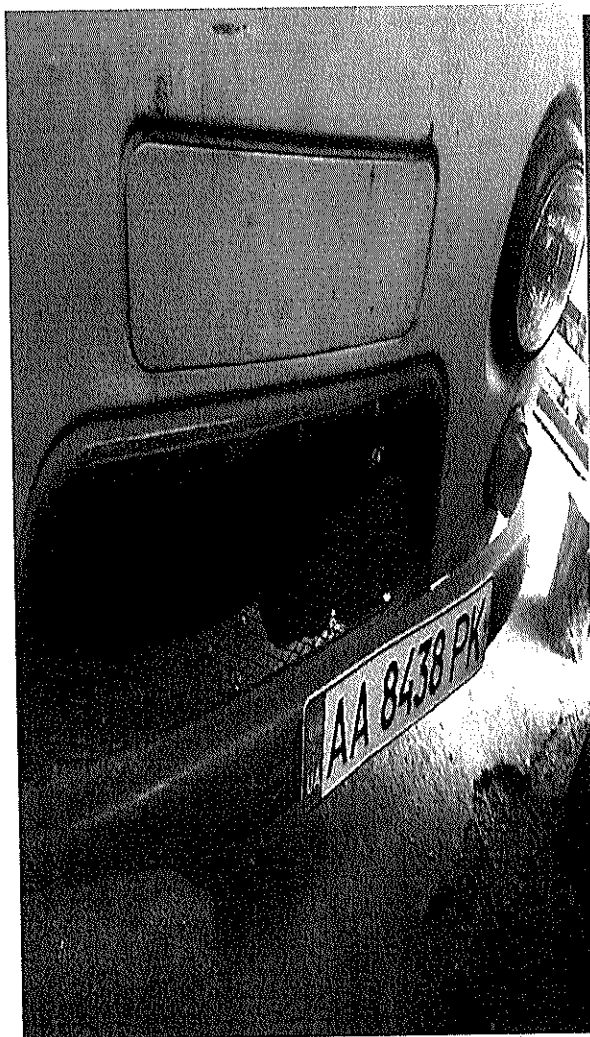
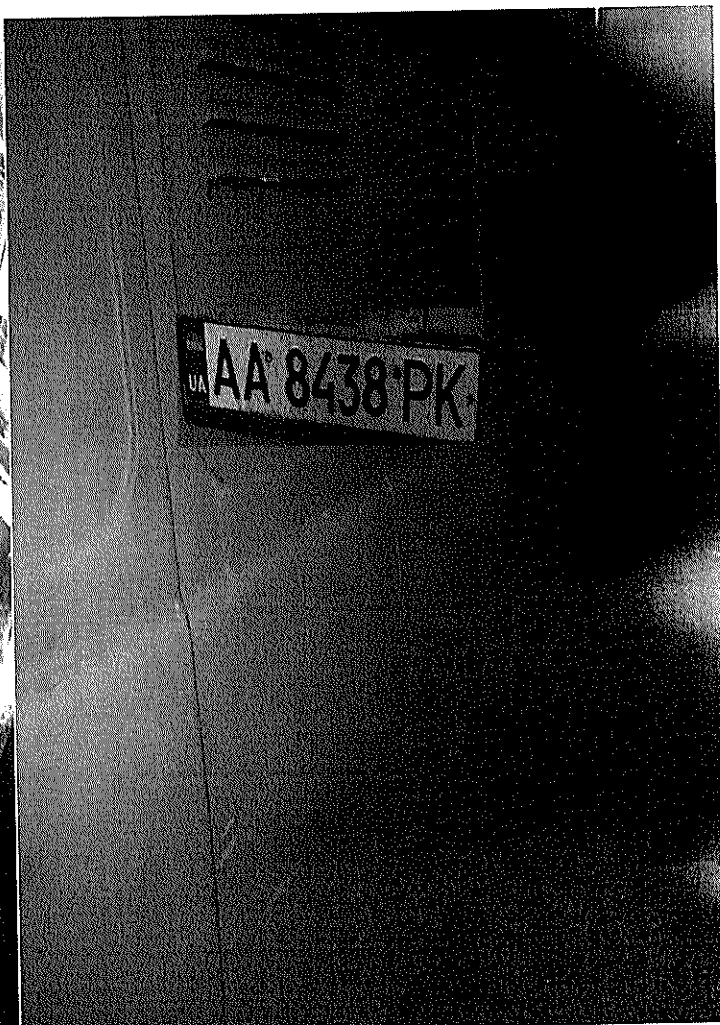
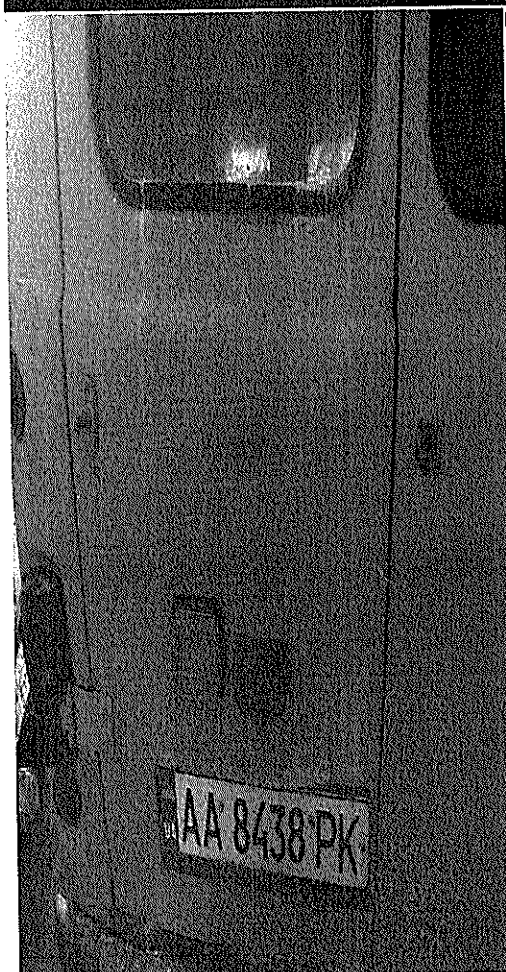
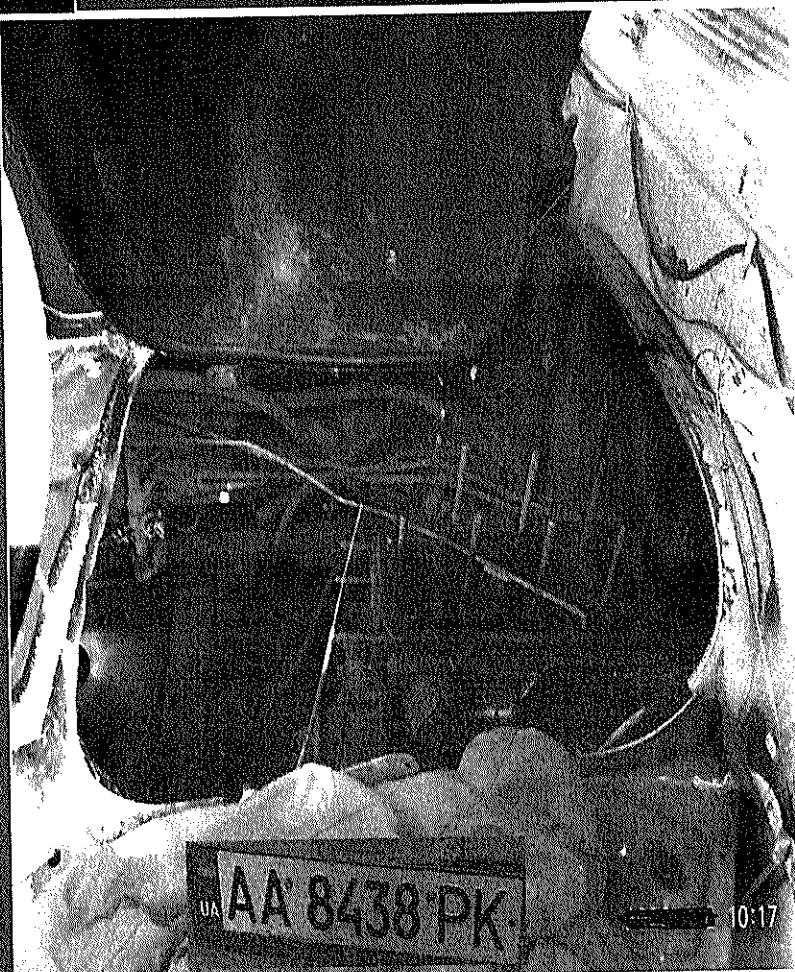
1. Копія свідоцтва про реєстрацію ТЗ.
2. Фото ТЗ.

Об'єкт технічним умовам не відповідає з наступних причин: фізичний знос основних вузлів, агрегатів та складових частин транспортного засобу становить 99 %.

Транспортний засіб має повний фізичний знос та моральне застаріння, не придатний до подальшої експлуатації та відновлення, підлягає списанню.
