**АКТ № 42**  
**обстеження фізичного (технічного) стану транспортного засобу,**  
**який не може виконувати свої функції**

Проведено обстеження фізичного (технічного) стану **УАЗ 3303**  
(назва об'єкта)

**ТЕХНІКО-ЕКОНОМІЧНЕ ОБГРУНТУВАННЯ**  
доцільності списання транспортного засобу УАЗ 3303

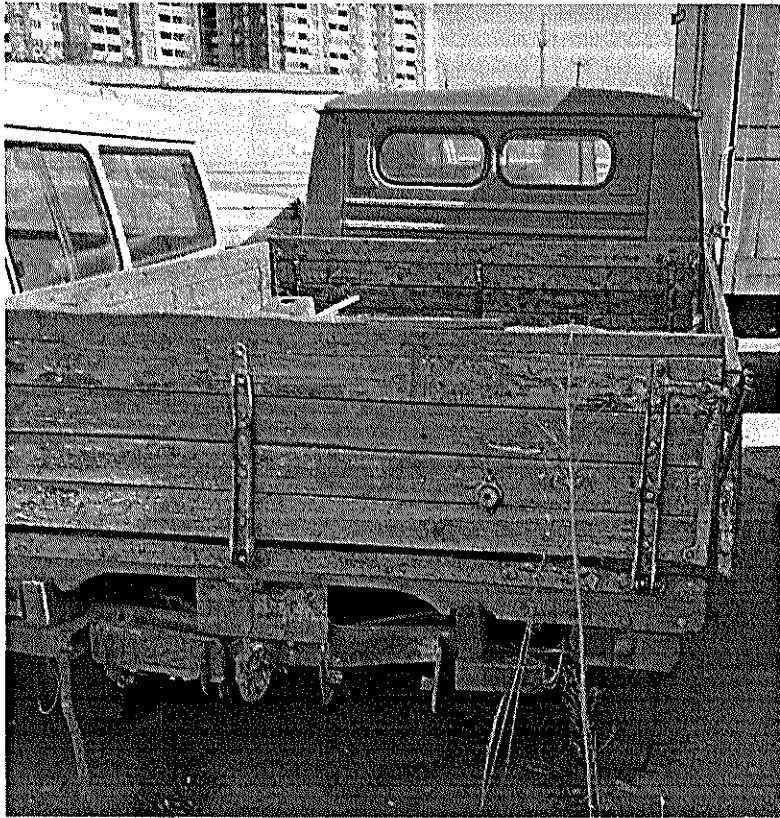
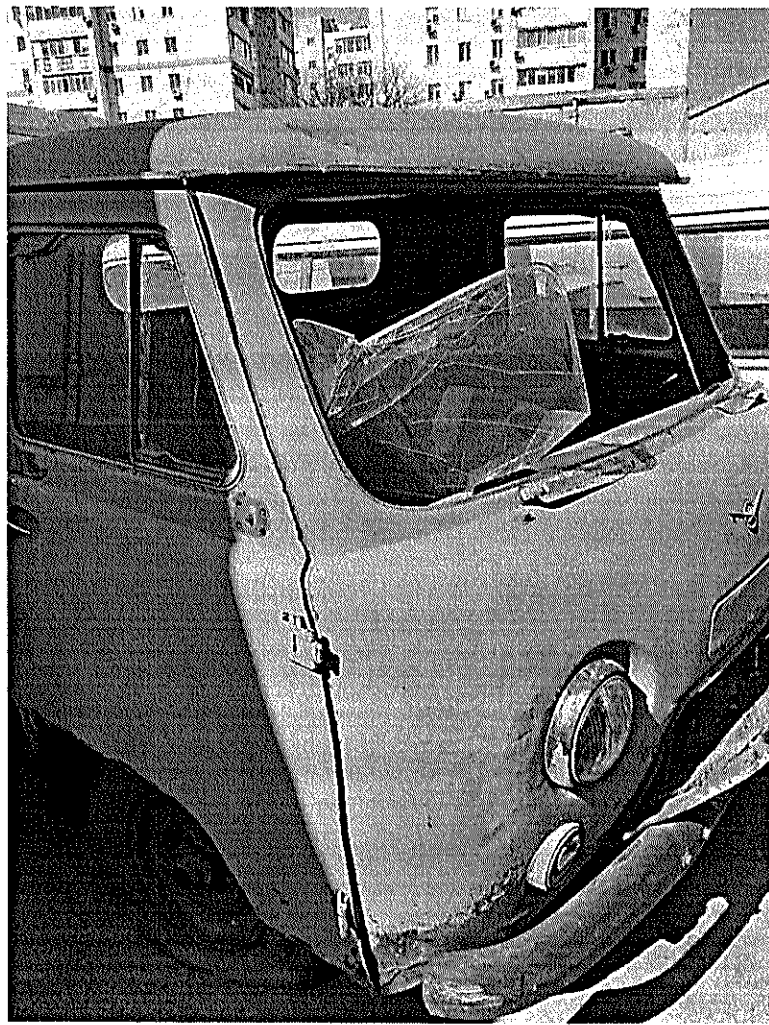
Об'єкт технічним умовам не відповідає з наступних причин: фізичний знос основних вузлів, агрегатів та складових частин транспортного засобу становить 99 %.

Транспортний засіб має повний фізичний знос та моральне застарівання і не придатний до подальшої експлуатації.
