АКТ № 11  
обстеження технічного стану транспортного засобу,  
який не може виконувати свої функції

Проведено обстеження технічного стану ГАЗ 2705 д.р.н ВТ9895АЕ  
(назва об'єкта)

доцільності списання транспортного засобу ГАЗ 2705 станом на 19.03.2021 року

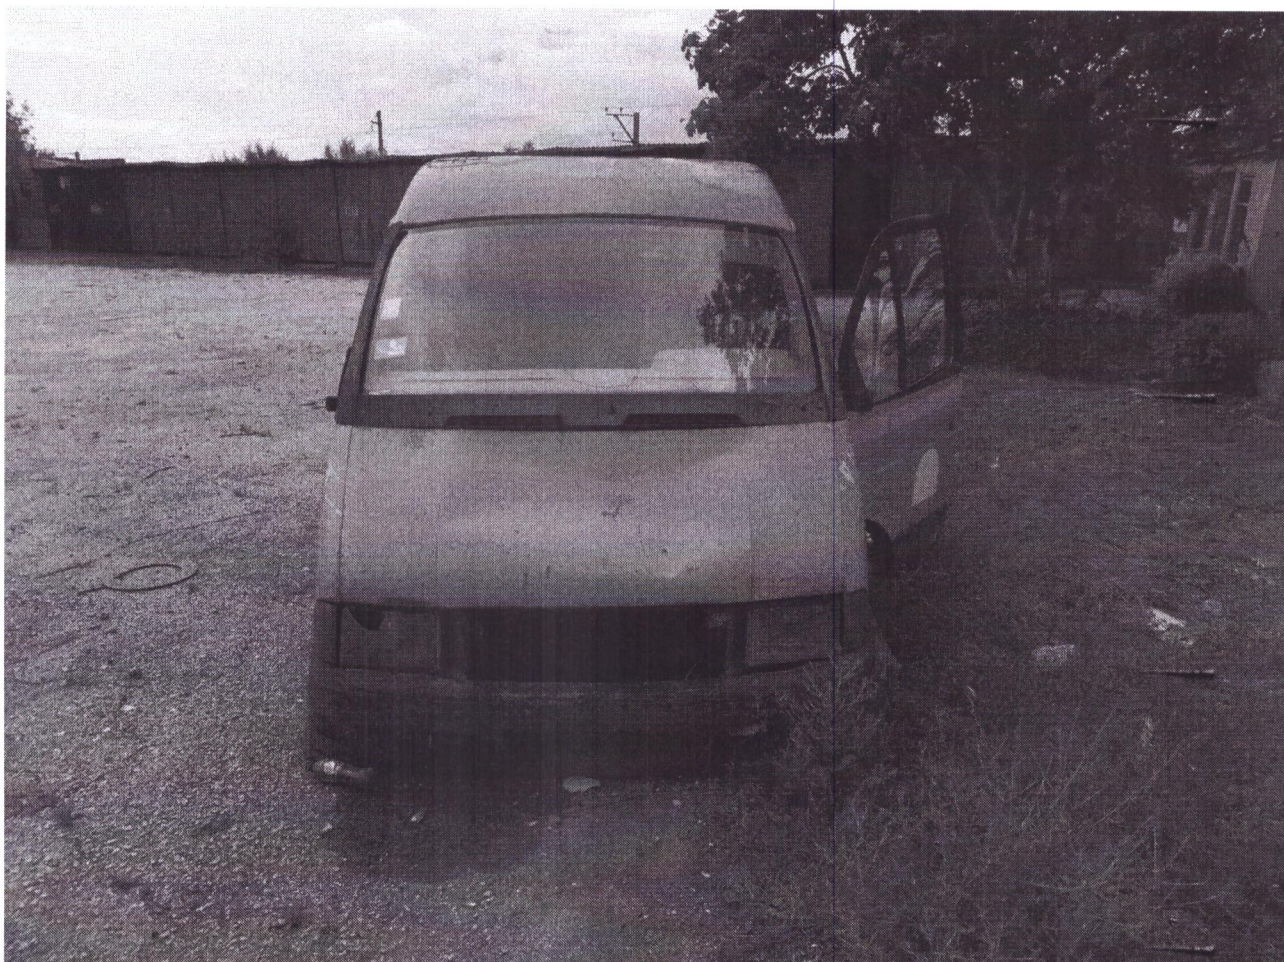
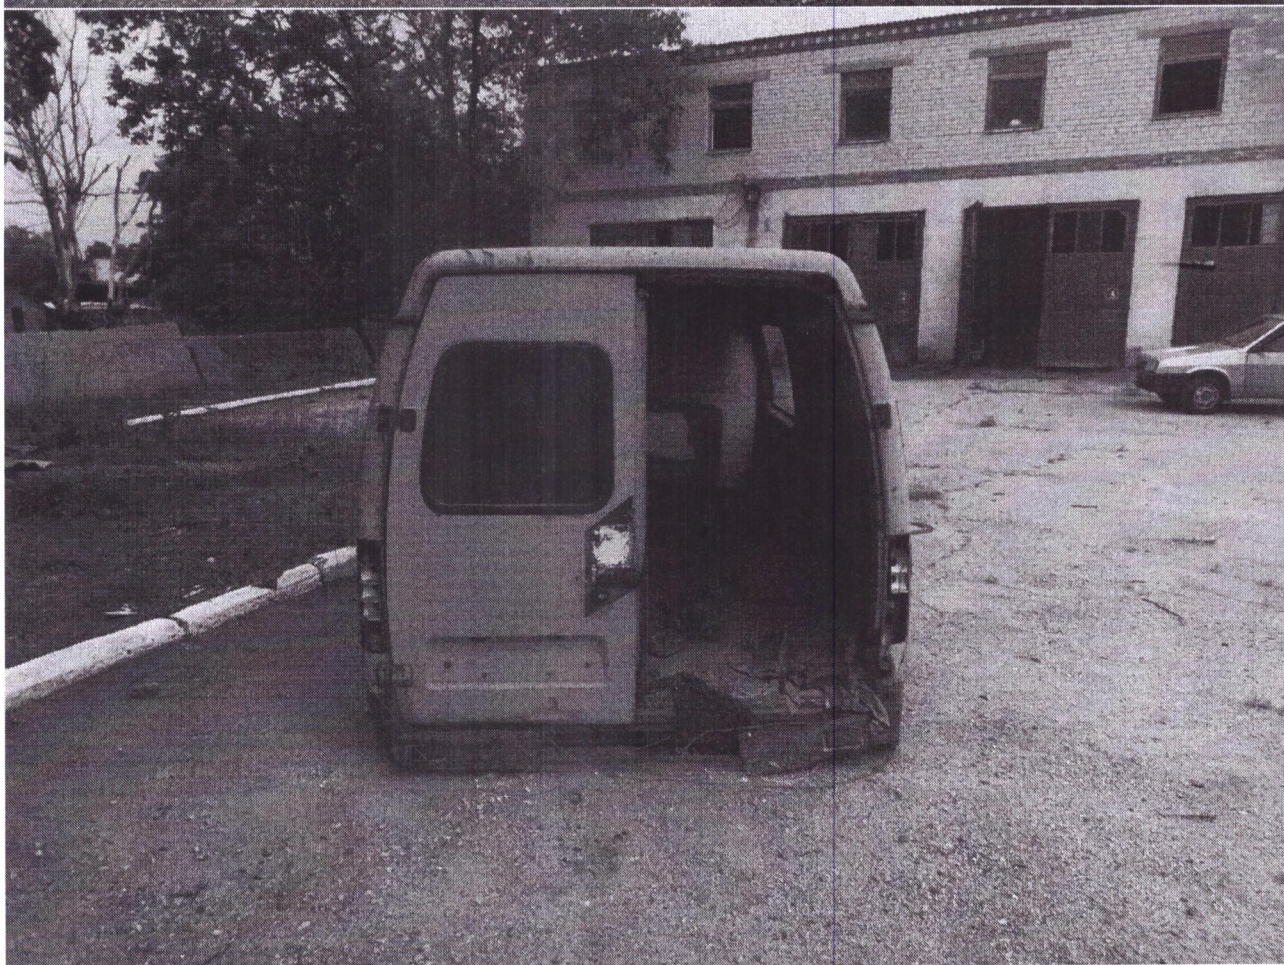
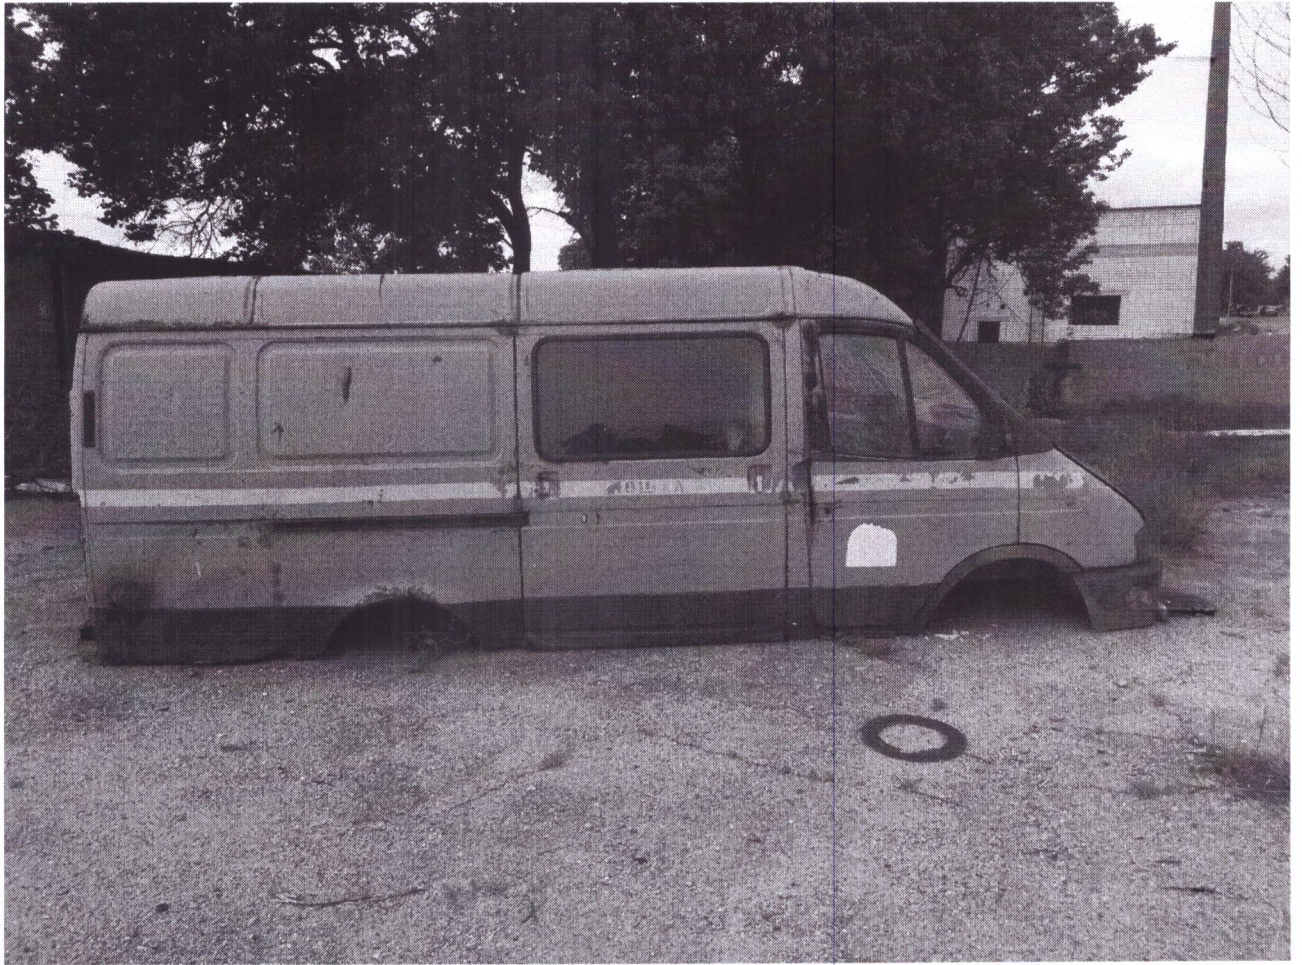
1. Копія свідоцтва про реєстрацію ВТС № 020386
2. Фото ТЗ

Об'єкт технічним умовам не відповідає з наступних причин: фізичний знос основних вузлів, агрегатів та складових частин транспортного засобу становить 95,4%.

Транспортний засіб має повний фізичний знос та моральне застарівання, не придатний до подальшої експлуатації, підлягає списанню.
