АКТ № 11

обстеження фізичного (технічного) стану транспортного засобу,  
який не може виконувати свої функції

BA3 2121 CE0161KM

**ТЕХНІКО-ЕКОНОМІЧНЕ ОБГРУНТУВАННЯ**  
доцільності списання транспортного засобу ВАЗ 2121

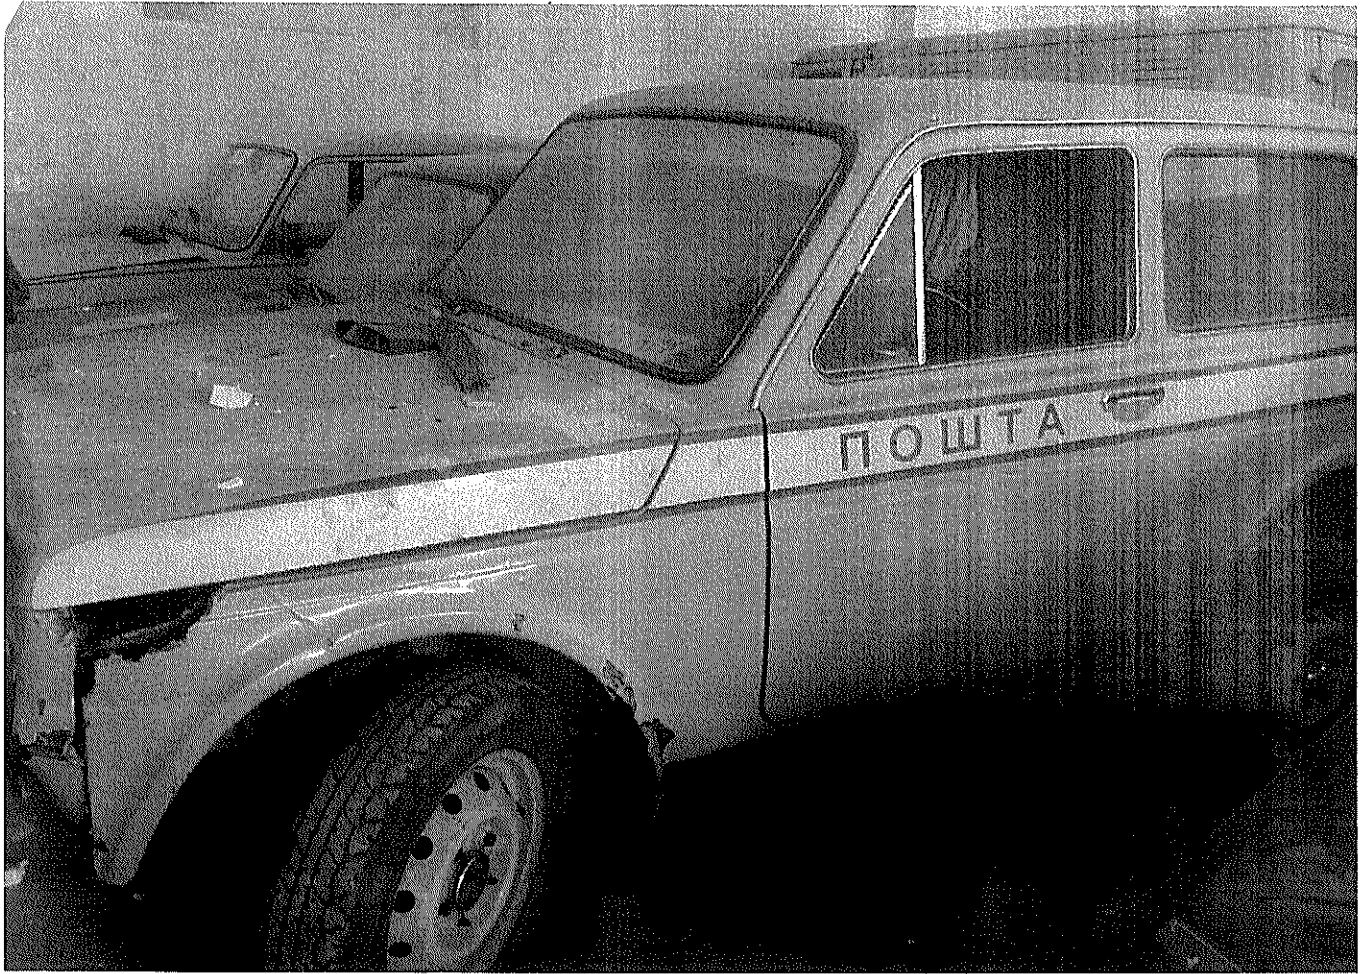
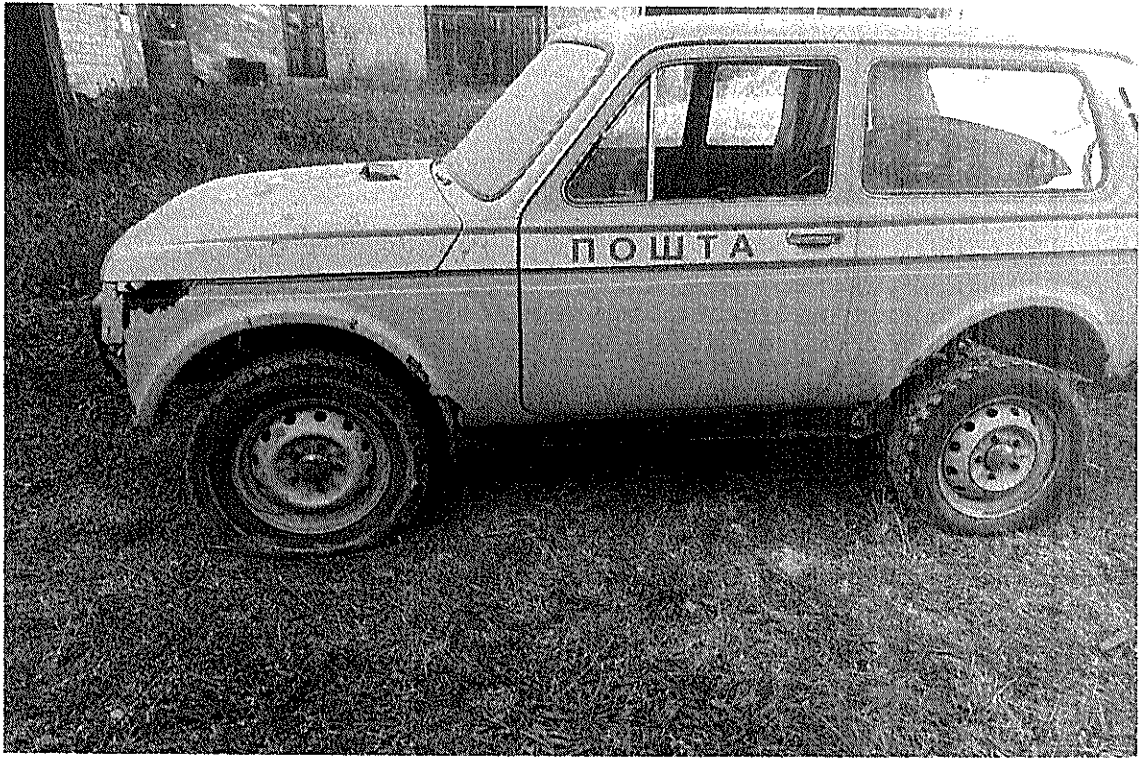
1. Фото ТЗ.

| №<br>з\п | Найменування | Короткий технічний стан та характеристика виявлених дефектів | Відсоток зносу |
|---|---|---|---|
| 2 | Кузов (кабіна) | Корозія крил, арок, кузова | 97% |
| 3 | Двигун | Знос поршневої групи, знос КШМ, тріщина головки блоку | 95% |

Об'єкт технічним умовам не відповідає з наступних причин: фізичний знос основних вузлів, агрегатів та складових частин транспортного засобу становить 99 %.

Транспортний засіб має повний фізичний знос та моральне застарівання, не придатний до подальшої експлуатації та відновлення, підлягає списанню.
