АКТ № 14

обстеження фізичного (технічного) стану транспортного засобу,  
який не може виконувати свої функції

Проведено обстеження фізичного (технічного) стану автомобіля марки УАЗ-3909

**ТЕХНІКО-ЕКОНОМІЧНЕ ОБГРУНТУВАННЯ**  
доцільності списання транспортного засобу УАЗ-3909

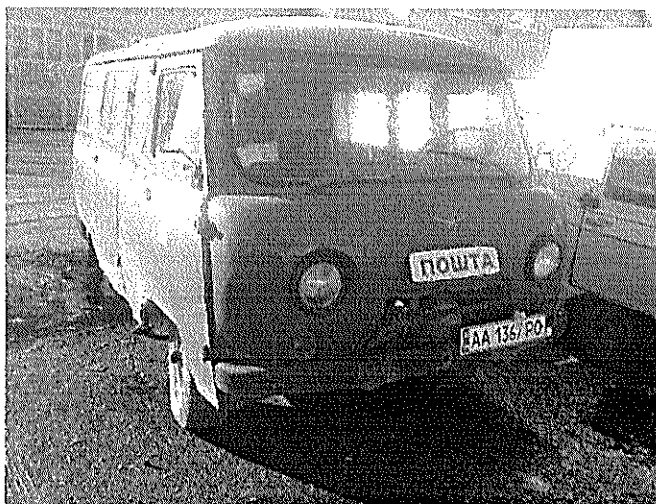
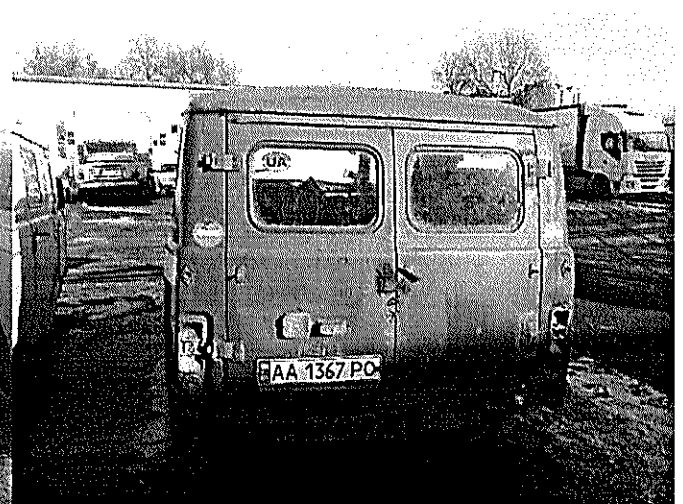
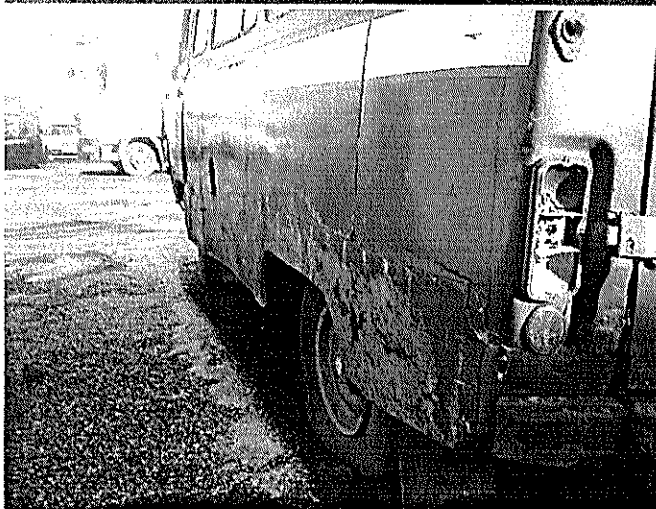
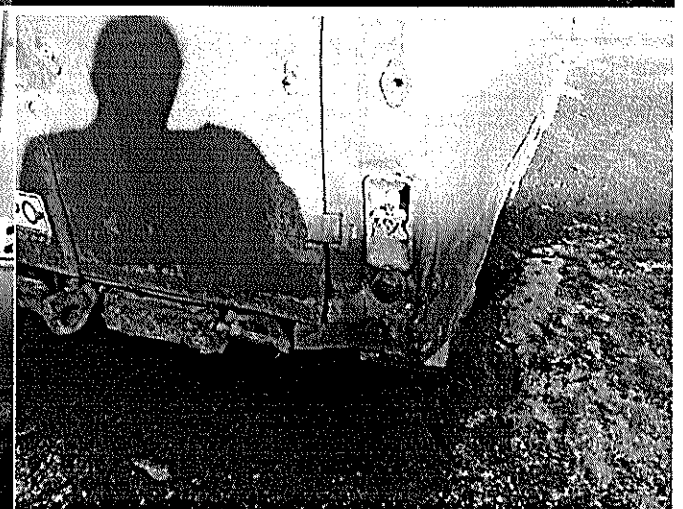
УАЗ-3909 № АА 1367 РО

Об'єкт технічним умовам не відповідає з наступних причин: фізичний знос основних вузлів, агрегатів та складових частин транспортного засобу становить 99 %.

Пробіг – 722654 км.

Висновки та пропозиції комісії: Транспортний засіб має повний фізичний знос та моральне застарівання, не придатний до подальшої експлуатації, пропонується до списання.
