**АКТ № 11**  
**обстеження фізичного (технічного) стану транспортного засобу,**  
**який не може виконувати свої функції**

Комісія, призначена наказом (розпорядженням) від «01» листопада 2019 р. № 1809  
провела огляд автомобіля марки ВІС-2345

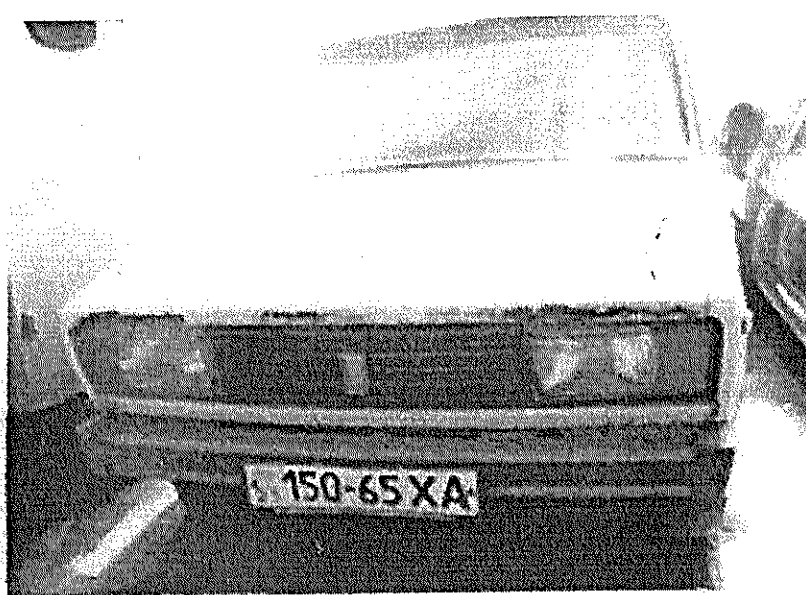
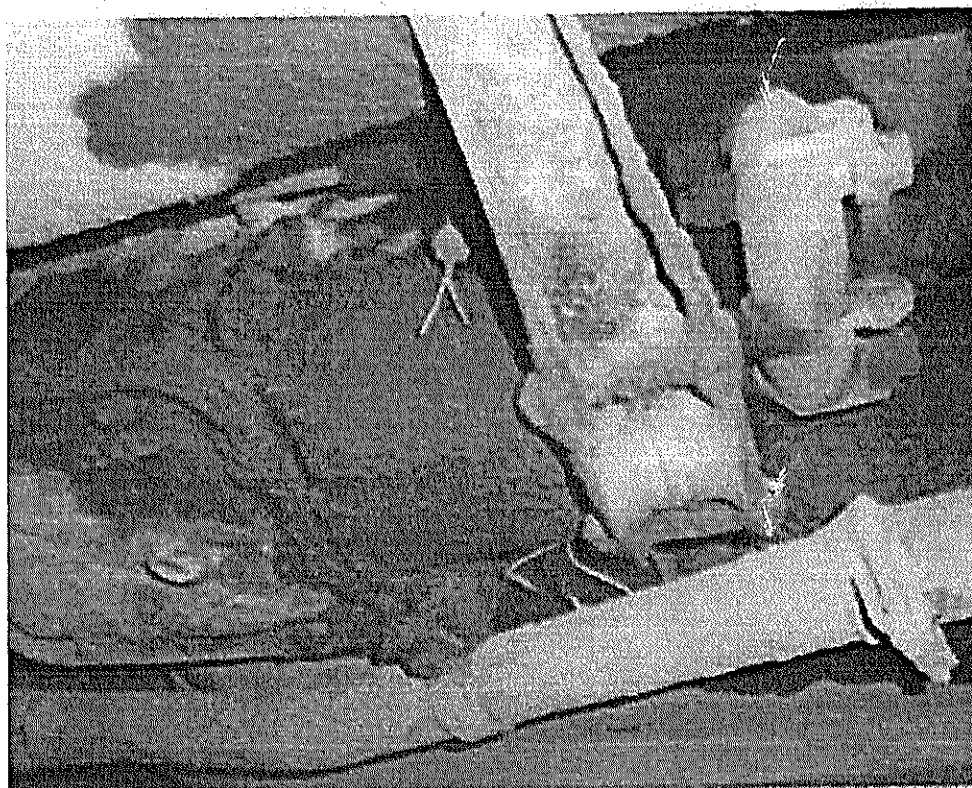
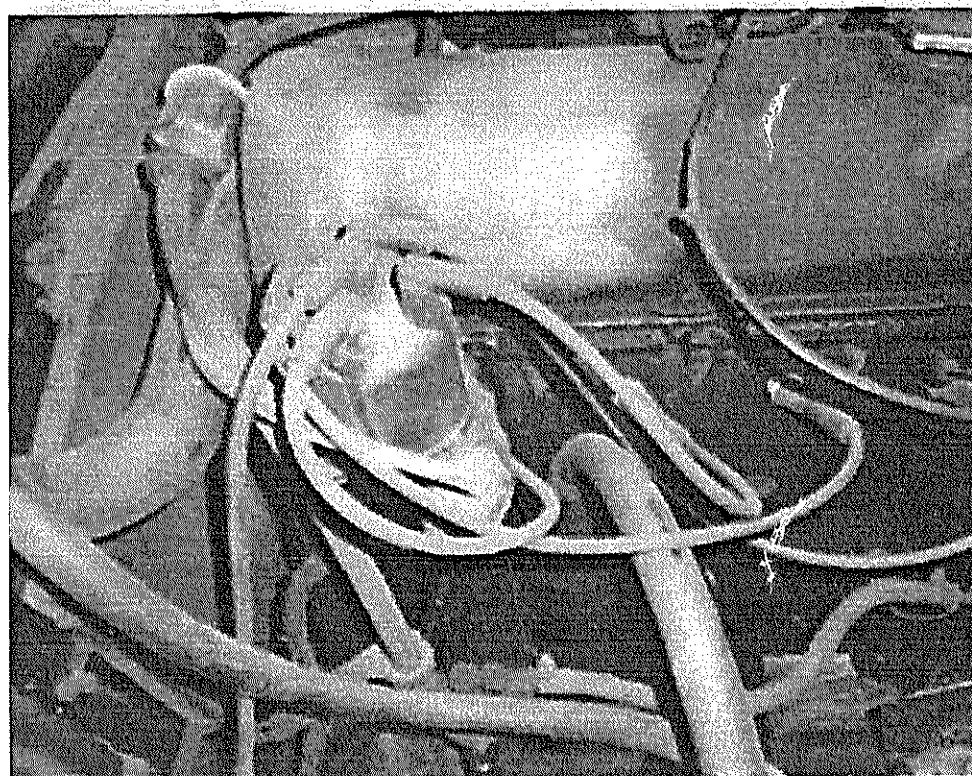
Об'єкт технічним умовам не відповідає з наступних причин: Загальний знос основних вузлів, агрегатів та складових частин транспортного засобу становить 98,7 %

Транспортний засіб має повний фізичний знос та моральне застаріння, не придатний до подальшої експлуатації та відновлення, підлягає списанню.
