Львівська дирекція АТ «Укрпошта»

АКТ № 82

обстеження фізичного (технічного) стану транспортного засобу,  
який не може виконувати свої функції

Проведено обстеження фізичного (технічного) стану ЗИЛ 5301

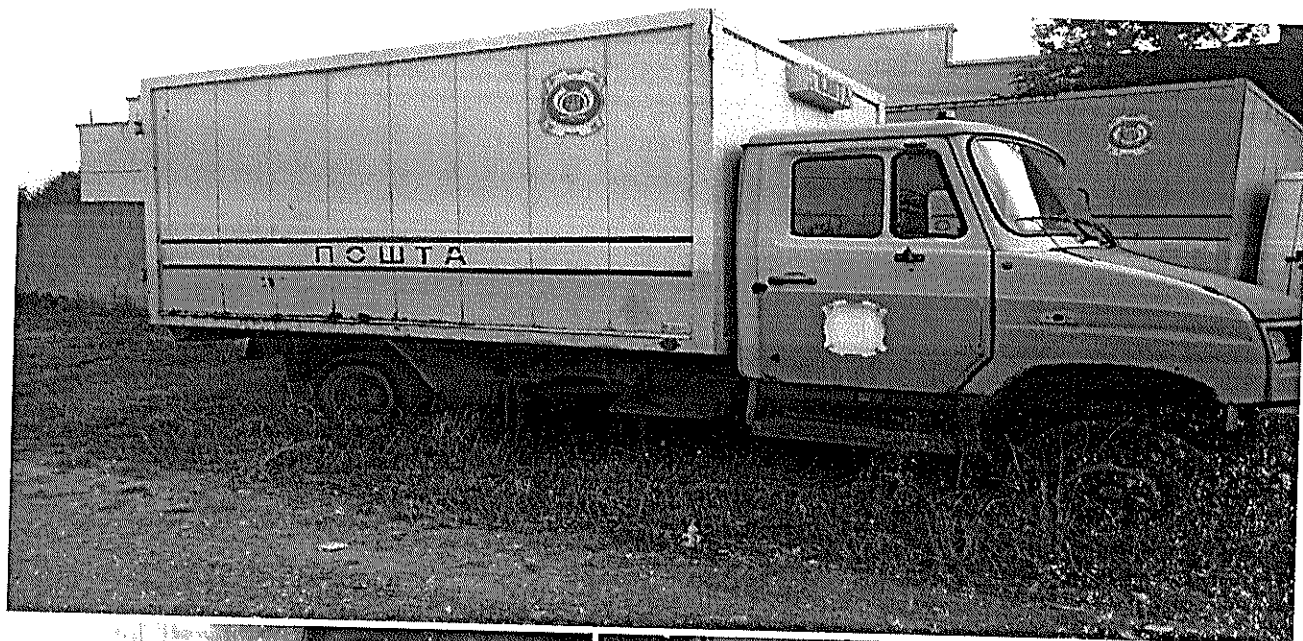
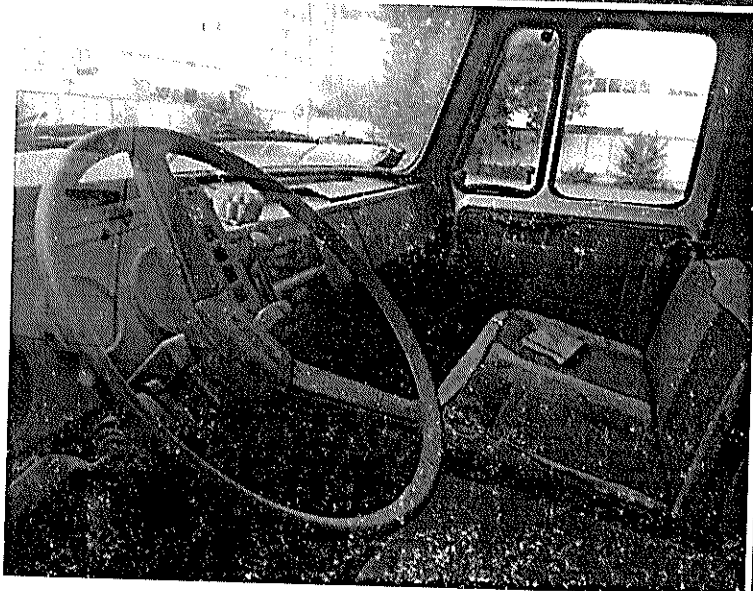
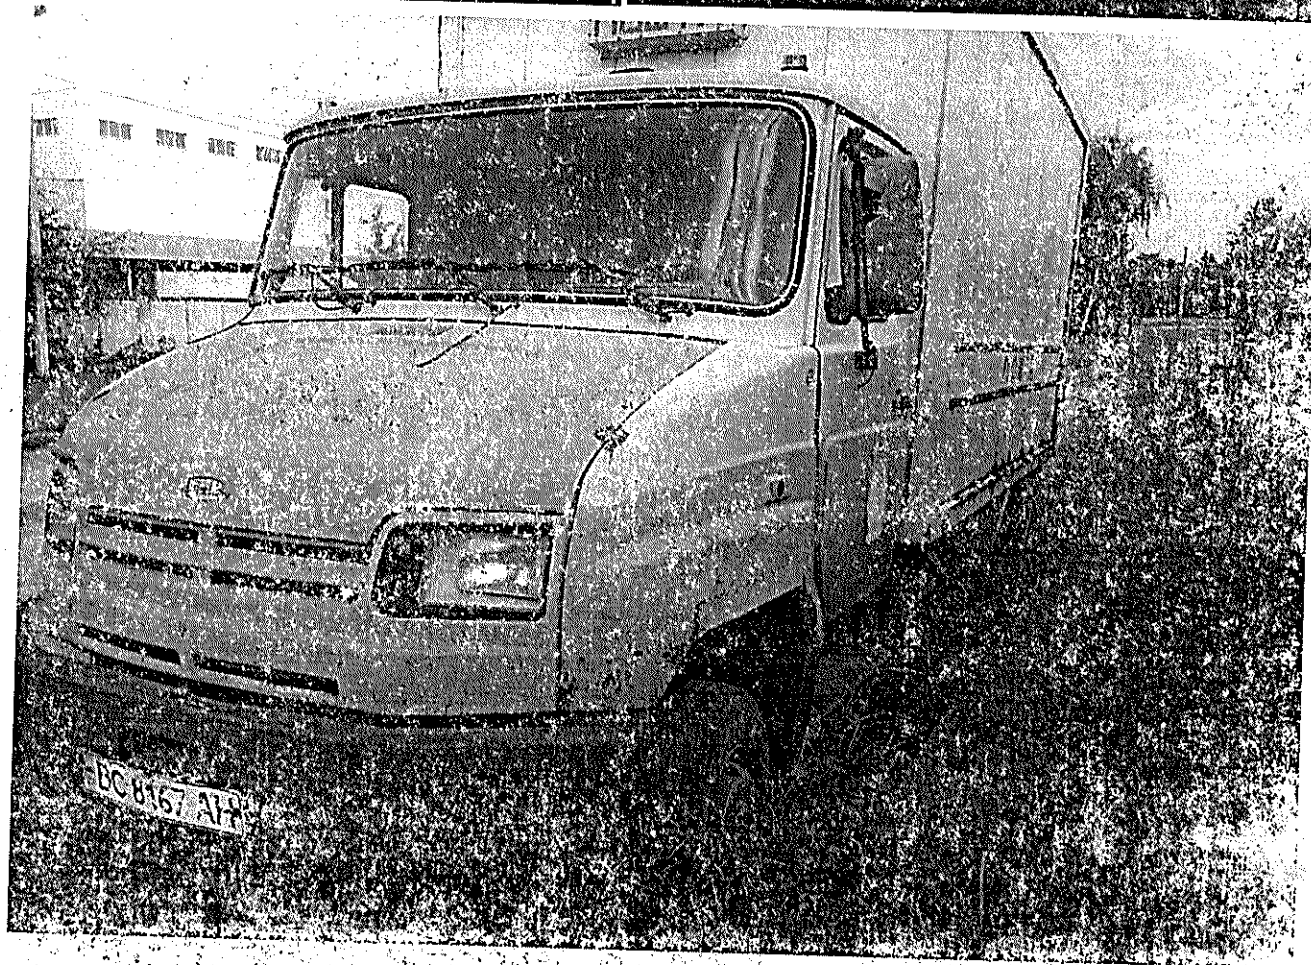
1. Копія свідоцтва про реєстрацію ТЗ.
2. Фото ТЗ.

Об'єкт технічним умовам не відповідає з наступних причин: фізичний знос основних вузлів, агрегатів та складових частин транспортного засобу становить 94,5 %.

Транспортний засіб має повний фізичний знос та моральне застарівання, не придатний до подальшої експлуатації та відновлення, підлягає списанню.
