АКТ № 14  
обстеження фізичного (технічного) стану транспортного засобу,  
який не може виконувати свої функції

Проведено обстеження фізичного (технічного) стану автомобіля УАЗ 3909 АА9913РК  
який знаходиться у підзвіті Вербицького В.І.

ТЕХНІКО-ЕКОНОМІЧНЕ ОБГРУНТУВАННЯ  
доцільності списання транспортного засобу УАЗ 3909, АА9913РК

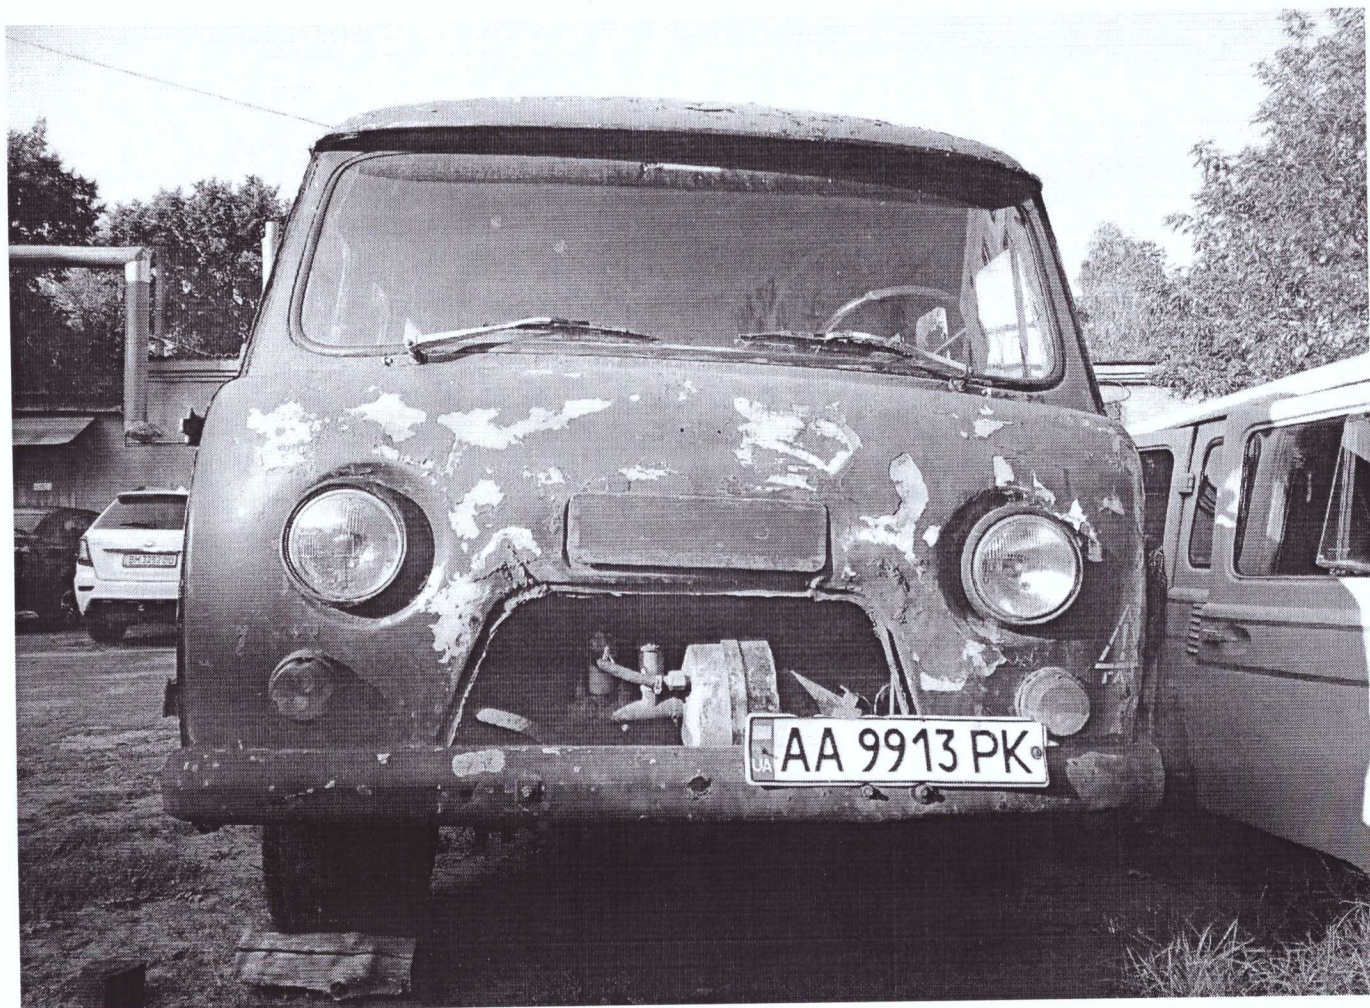
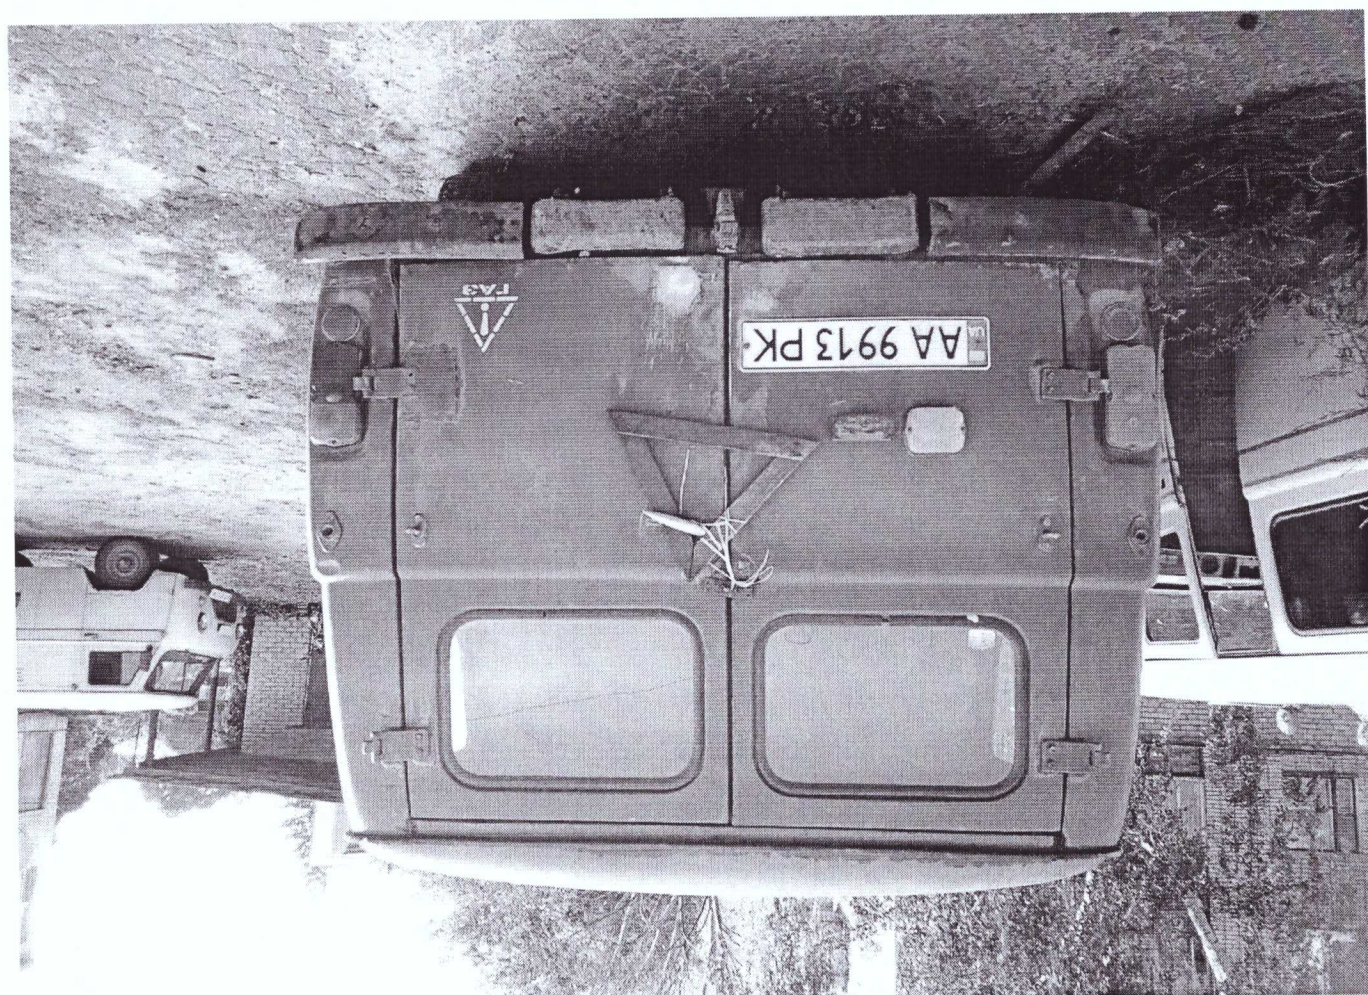
Додатки: копія свідоцтва про реєстрацію, фото автомобіля.

Об'єкт технічним умовам не відповідає з наступних причин: фізичний знос основних вузлів, агрегатів та складових частин транспортного засобу становить 97,7% Висновки та пропозиції:

Транспортний засіб має повний фізичний знос, не придатний до подальшої експлуатації та відновлення, автомобіль не відповідає нормам безпечної експлуатації, до подальшої експлуатації не придатний, підлягає списанню.
