АКТ № 18

обстеження фізичного (технічного) стану транспортного засобу,  
який не може виконувати свої функції

Комісія, призначена наказом (розпорядженням) від «24» жовтня 2019 р. № 645  
провела огляд ВАЗ - 2107

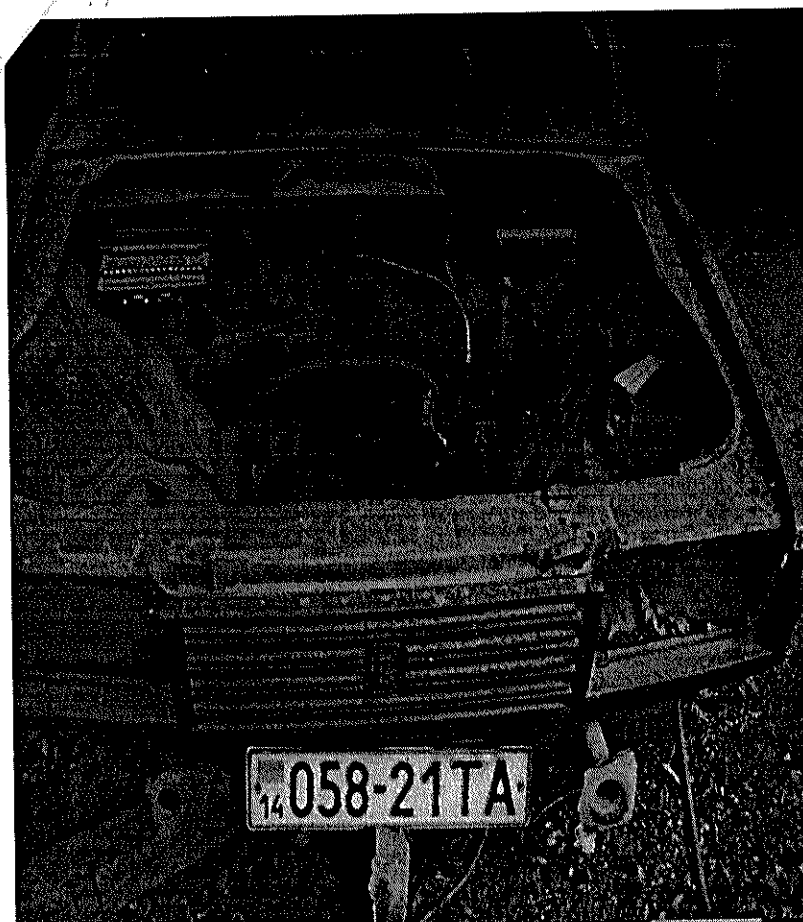
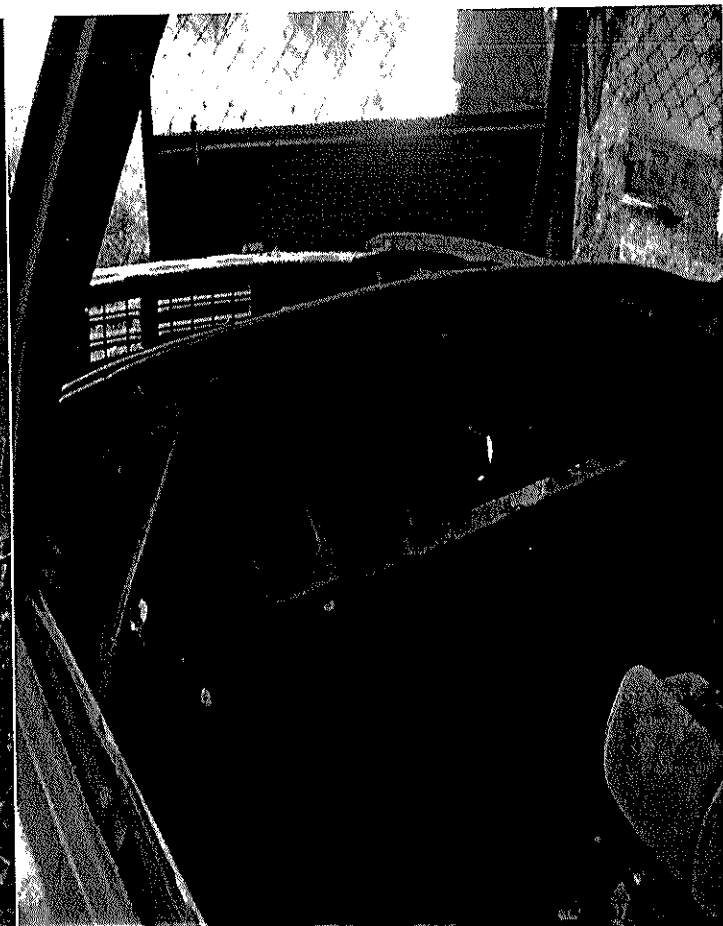
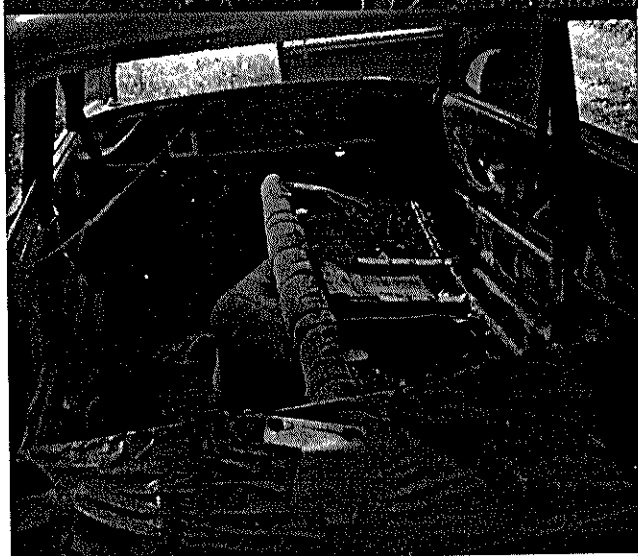
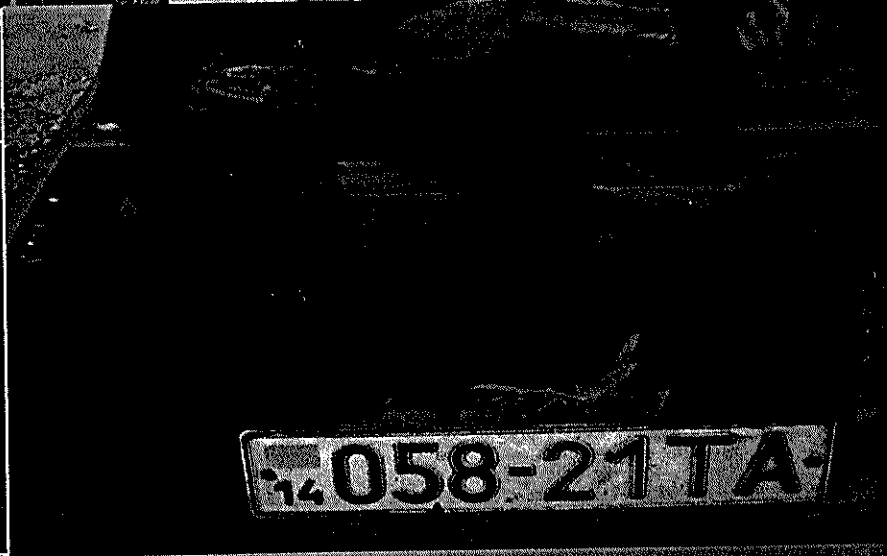
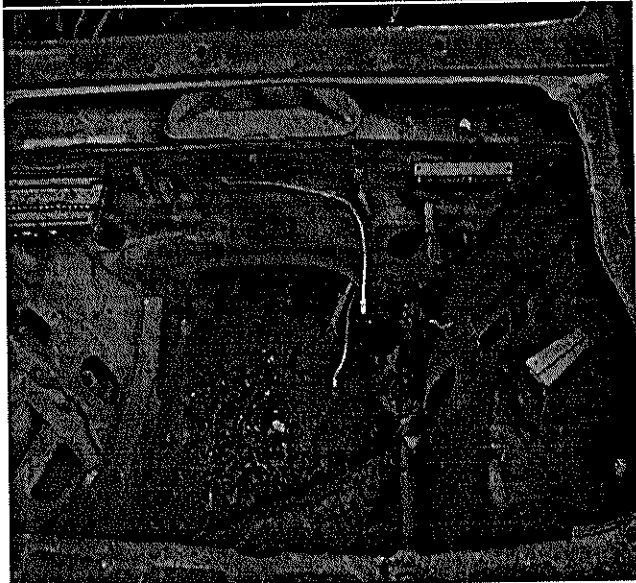
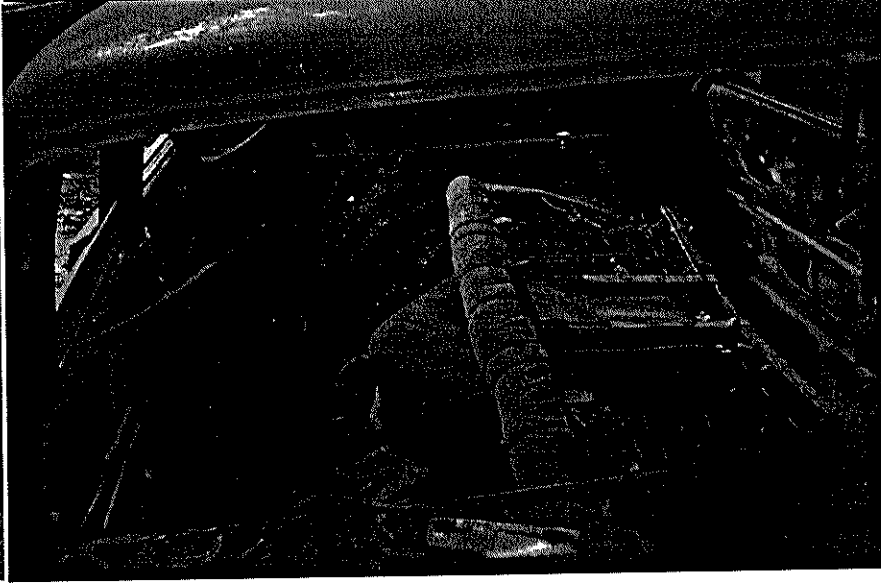
1. Копія свідоцтва про реєстрацію ТЗ.
2. Фото ТЗ.

| №<br>з\п | Найменування<br>агрегатів | Короткий технічний стан та характеристика виявлених<br>дефектів | Відсоток<br>зносу |
|---|---|---|---|
| 2 | Кузов | Корозія кронштейнів, фіксаторів дверей, поверхні капоту. Вихід з ладу механізмів, замків дверей. Тріщини деталей несучої конструкції, крил та підніжок, значне пошкодження антикорозійного та лакофарбного покриття. | 98% |

Об'єкт технічним умовам не відповідає з наступних причин: фізичний знос основних вузлів, агрегатів та складових частин транспортного засобу становить 97,7 %.

Транспортний засіб має повний фізичний знос та моральне застарівання, не придатний до подальшої експлуатації та відновлення, підлягає списанню.
