АКТ № 17  
обстеження технічного стану транспортного засобу,  
який не може виконувати свої функції

«19» березня 2021 р. м. Херсон  
Проведено обстеження технічного стану М 214120 д.р.н ВТ5285АІ

доцільності списання транспортного засобу М 214120 станом на 19.03.2021 року

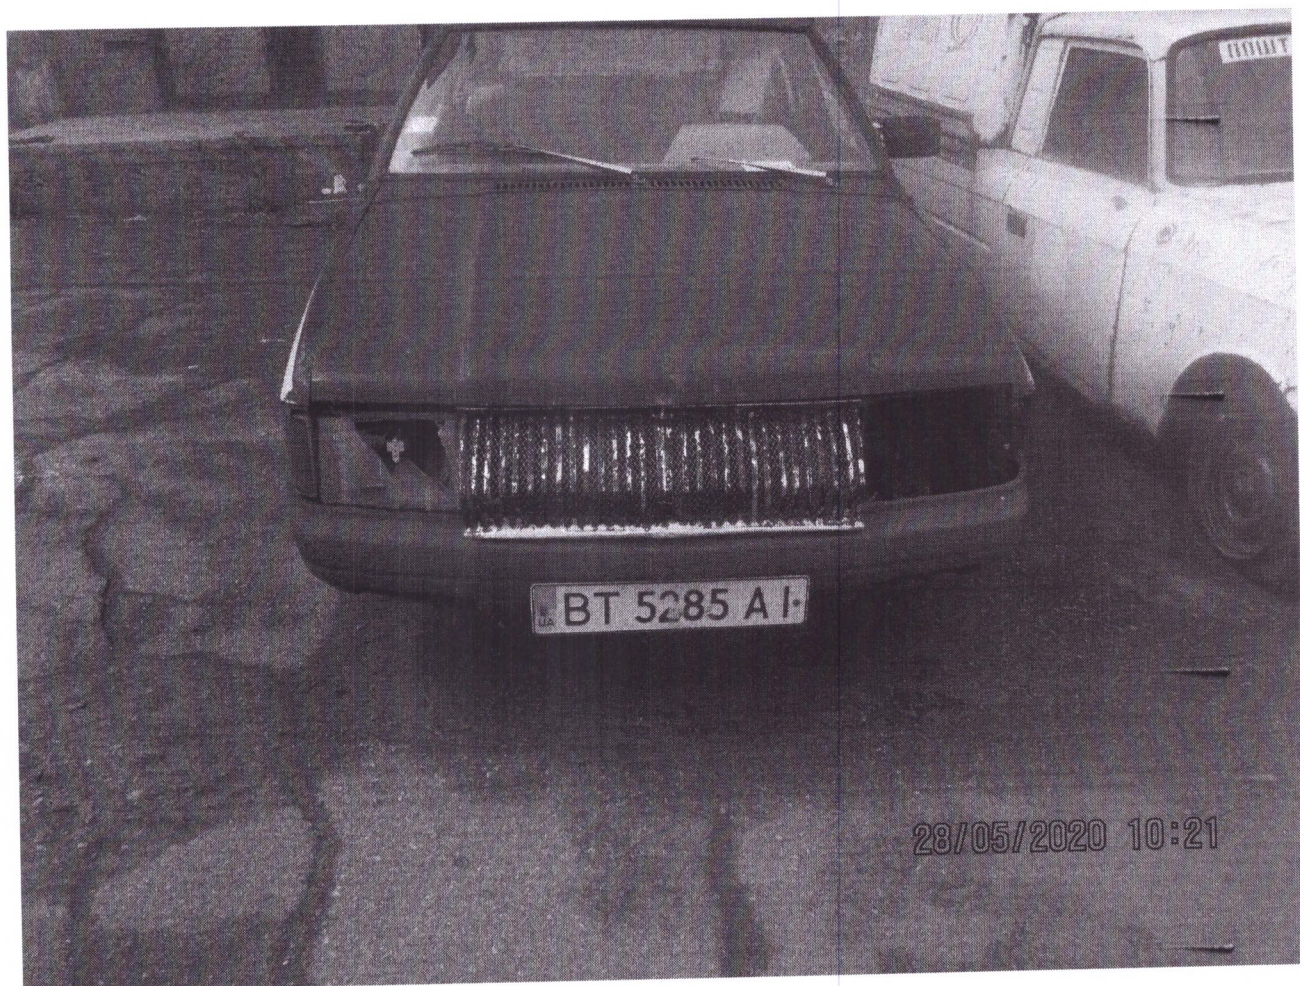
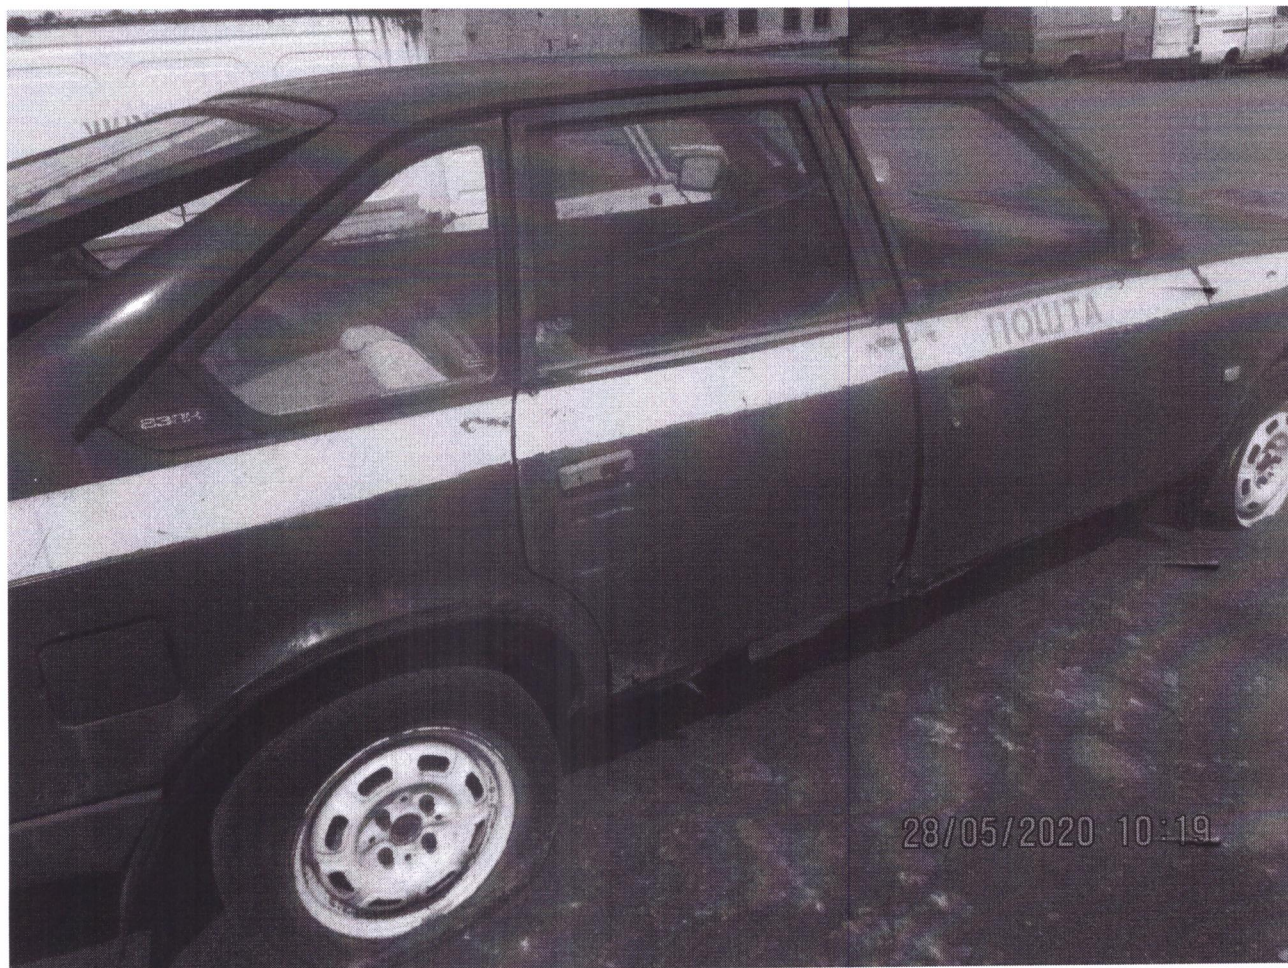
| № з\п | Найменування агрегатів | Короткий технічний стан та характеристика виявлених дефектів | Відсоток зносу % |
|---|---|---|---|
| 2 | Кузов (кабіна) | Наскрізна корозія підлоги, крил та дверей | 94 |
| 3 | Двигун | Корозійне руйнування площини головки блоку, граничний знос блоку циліндра | 97 |

Об'єкт технічним умовам не відповідає з наступних причин: фізичний знос основних вузлів, агрегатів та складових частин транспортного засобу становить 96,1 %.

Транспортний засіб має повний фізичний знос та моральне застарівання, не придатний до подальшої експлуатації, підлягає списанню.
