Львівська дирекція АТ «Укрпошта»

**АКТ № 35**  
**обстеження фізичного (технічного) стану транспортного засобу,**  
**який не може виконувати свої функції**

Комісія, призначена наказом (розпорядженням) від «24» жовтня 2019 р. № 645  
провела огляд УАЗ-3909

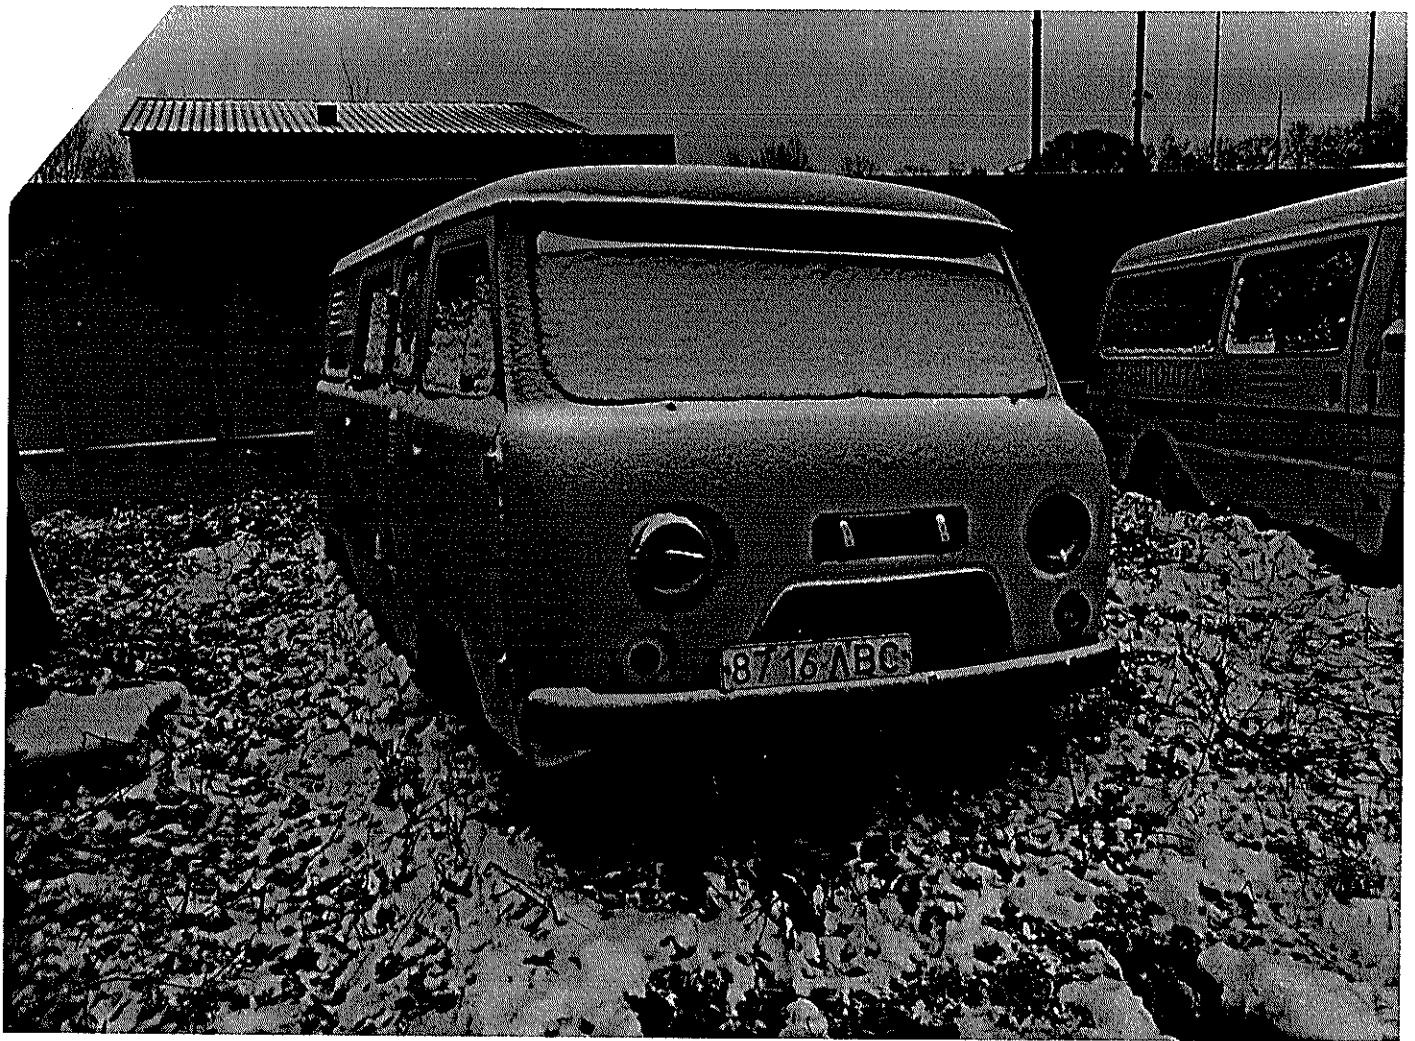
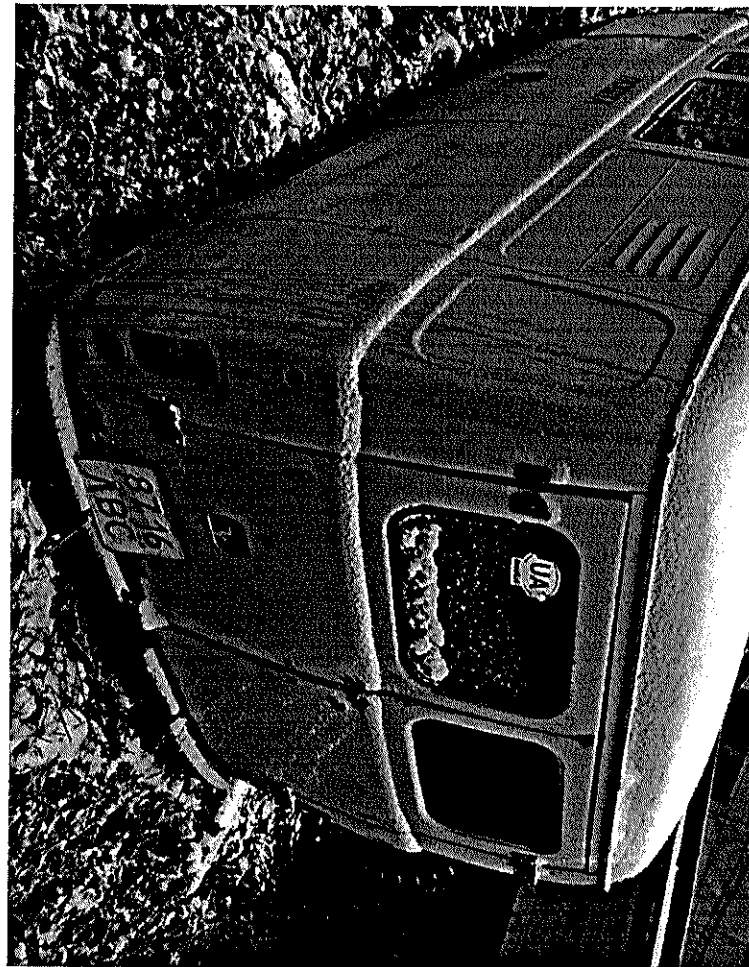
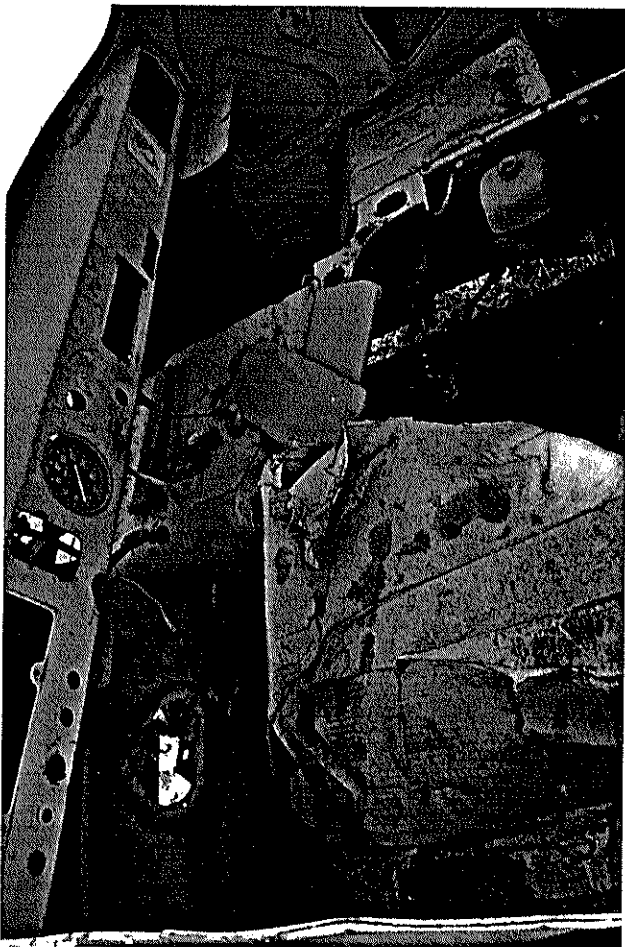
Об'єкт технічним умовам не відповідає з наступних причин: фізичний знос основних вузлів, агрегатів та складових частин транспортного засобу становить 89,7 %.

Транспортний засіб має повний фізичний знос та моральне застарівання, не придатний до подальшої експлуатації та відновлення, підлягає списанню.
