**АКТ № 11**  
**обстеження фізичного (технічного) стану транспортного засобу,**  
**який не може виконувати свої функції**

Проведено обстеження фізичного (технічного) стану ИЖ 2715  
(назва об'єкта)

**ТЕХНІКО-ЕКОНОМІЧНЕ ОБГРУНТУВАННЯ**  
доцільності списання транспортного засобу **ИЖ 2715**

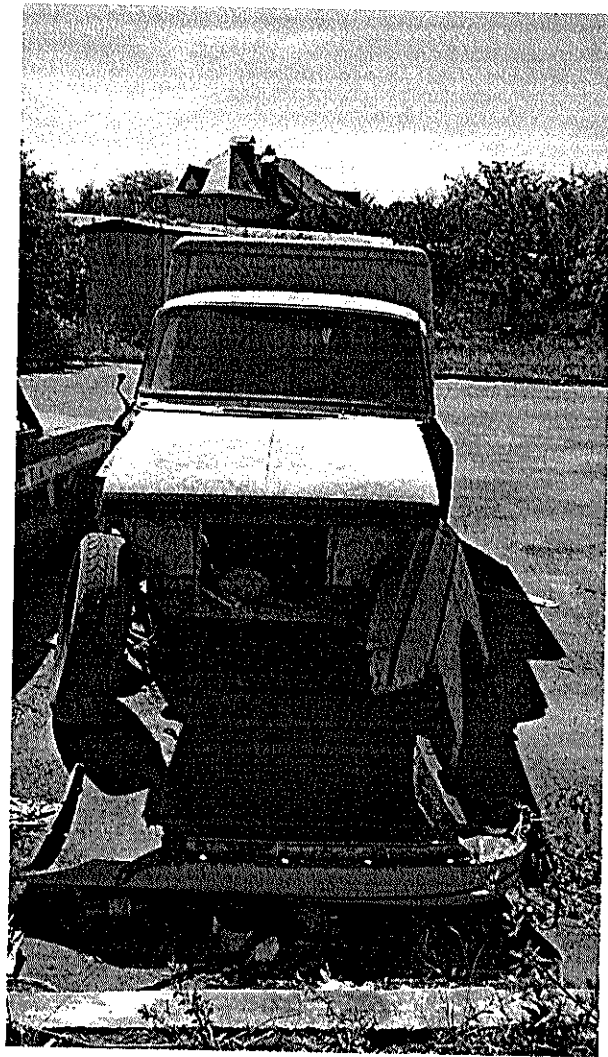
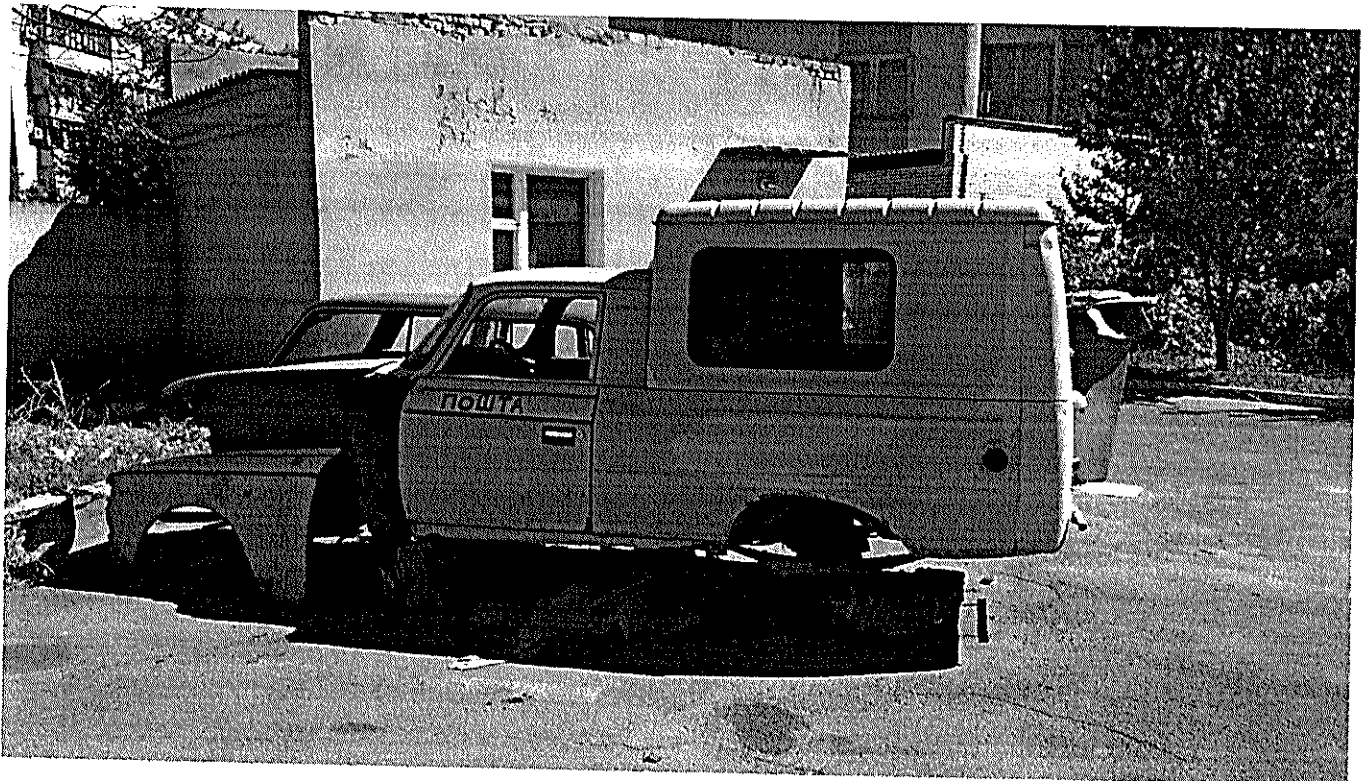
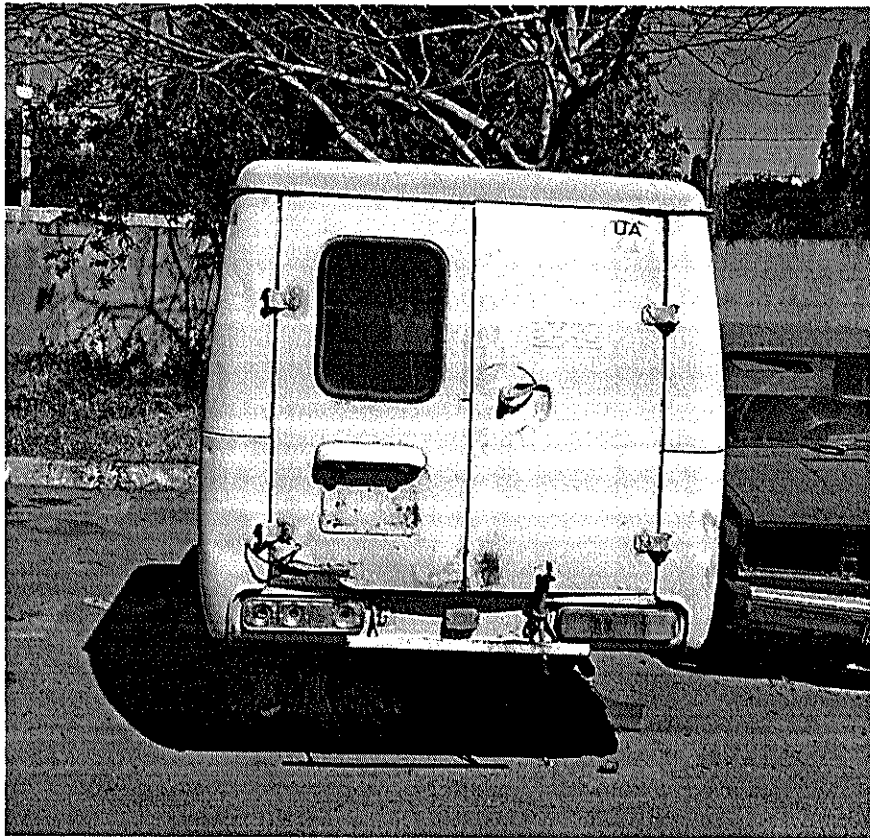
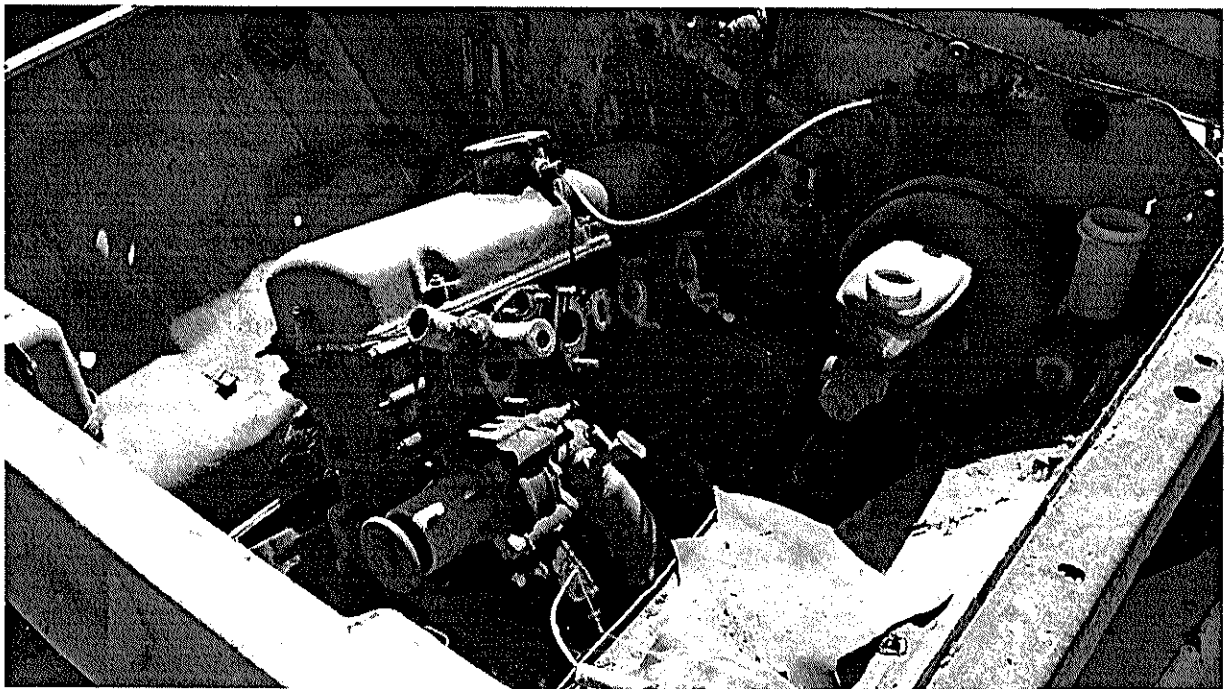
1. Копія свідоцтва про реєстрацію ТЗ.
2. Фото ТЗ.

Об'єкт технічним умовам не відповідає з наступних причин: фізичний знос основних вузлів, агрегатів та складових частин транспортного засобу становить 99 %.

Транспортний засіб має повний фізичний знос та моральне застарівання і не придатний до подальшої експлуатації.
