АКТ № 19  
обстеження фізичного (технічного) стану транспортного засобу,  
який не може виконувати свої функції

Проведено обстеження фізичного (технічного) стану автомобіля ГАЗ модель 2752

**ТЕХНІКО-ЕКОНОМІЧНЕ ОБГРУНТУВАННЯ**  
доцільності списання транспортного засобу ГАЗ - 2752

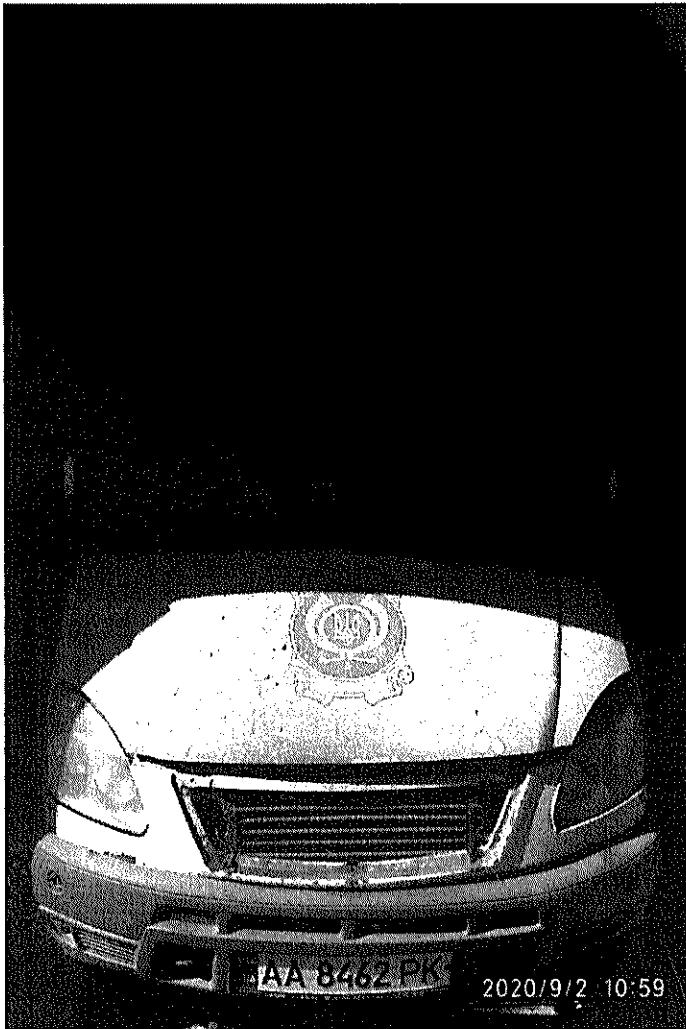
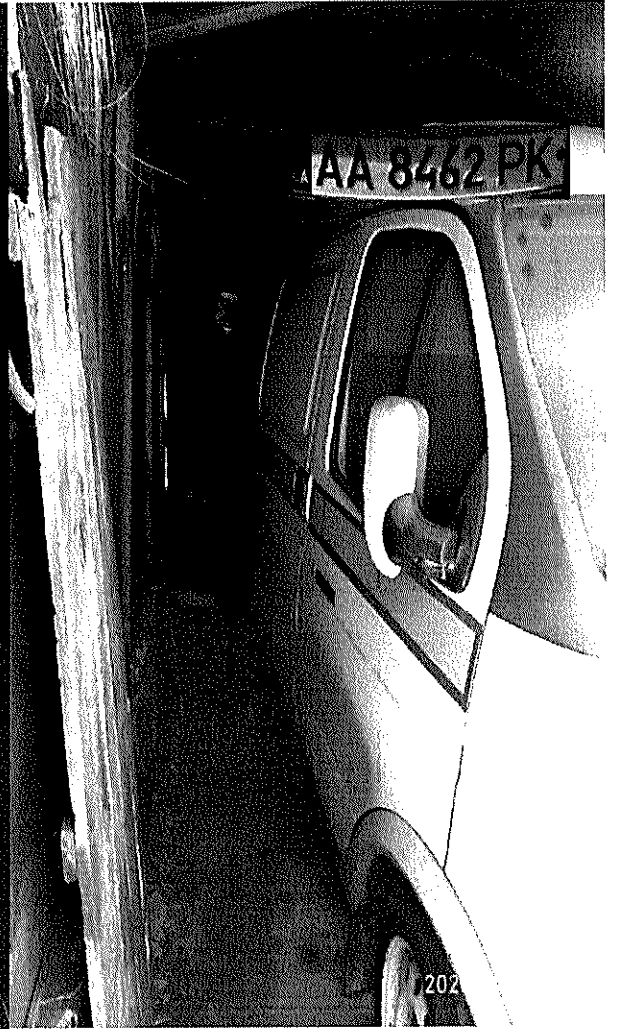
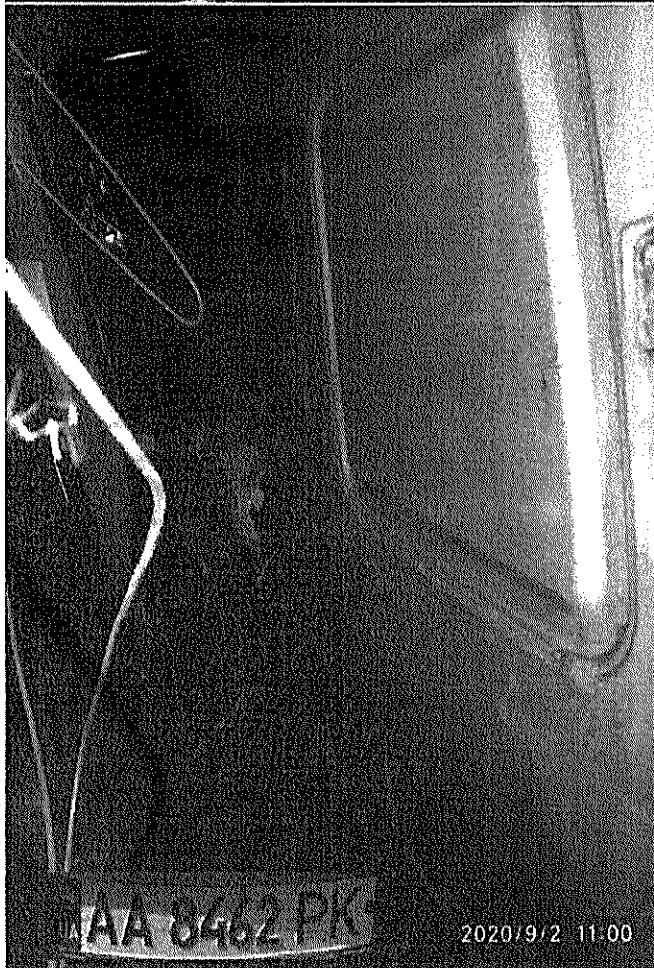
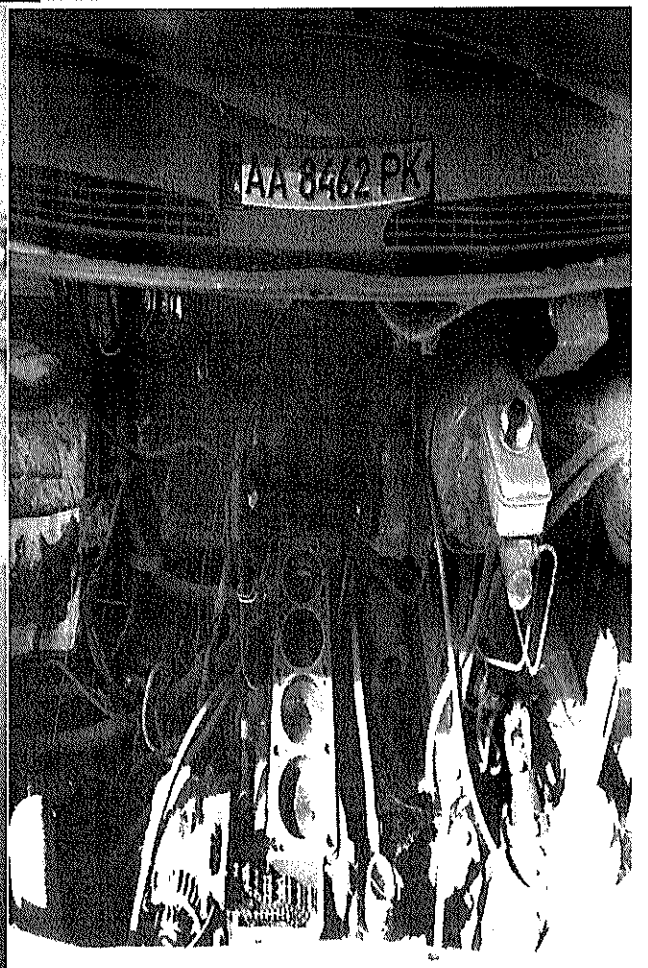
1. Копія свідоцтва про реєстрацію ТЗ.
2. Фото ТЗ.

Об'єкт технічним умовам не відповідає з наступних причин: фізичний знос основних вузлів, агрегатів та складових частин транспортного засобу становить 99 %.

Транспортний засіб має повний фізичний знос та моральне застаріння, не придатний до подальшої експлуатації та відновлення, підлягає списанню.
