АКТ № 23  
обстеження фізичного (технічного) стану транспортного засобу,  
який не може виконувати свої функції

Проведено обстеження фізичного (технічного) стану  
автомобіля Марка ВАЗ, модель 21213, д.н. ВО 9350 АН

**ТЕХНІКО-ЕКОНОМІЧНЕ ОБГРУНТУВАННЯ**  
доцільності списання транспортного засобу Автомобіля марки ВАЗ 21213 Державний номер ВО 9350 АН

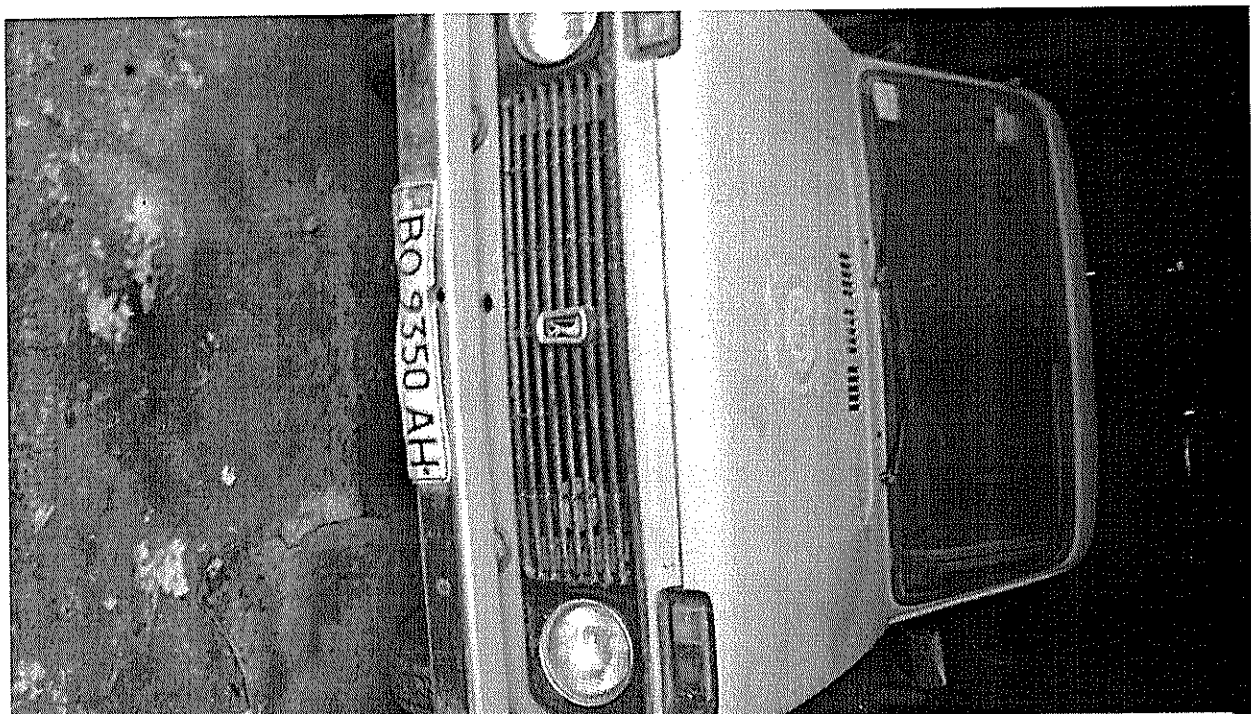
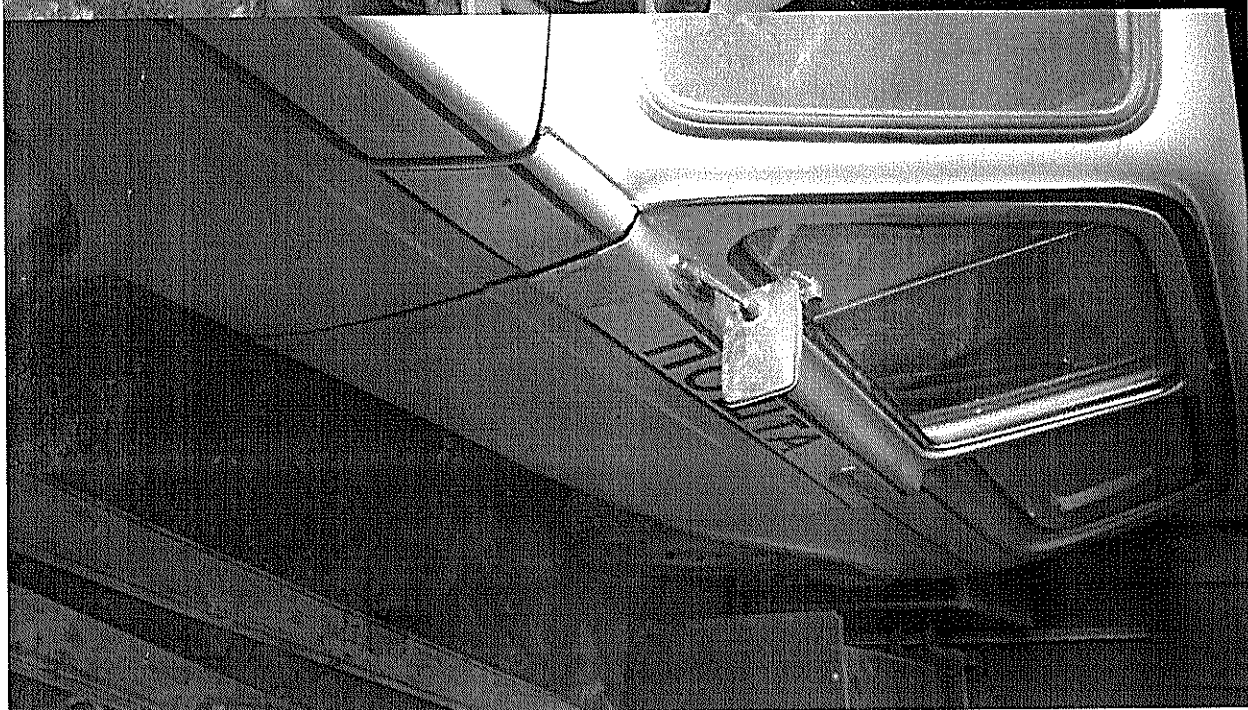
В результаті тривалої експлуатації вищевказаний транспортний засіб має значний знос кузова, основних вузлів, агрегатів та інших складових, конструктивних елементів.

Транспортний засіб має повний фізичний знос та моральне застарівання, не придатний до подальшої експлуатації та відновлення, підлягає списанню.
