АКТ № 31

обстеження фізичного (технічного) стану транспортного засобу,  
який не може виконувати свої функції

Проведено обстеження фізичного (технічного) стану  
автомобіля УАЗ-3741 державний реєстраційний номер СВ3172ВЕ

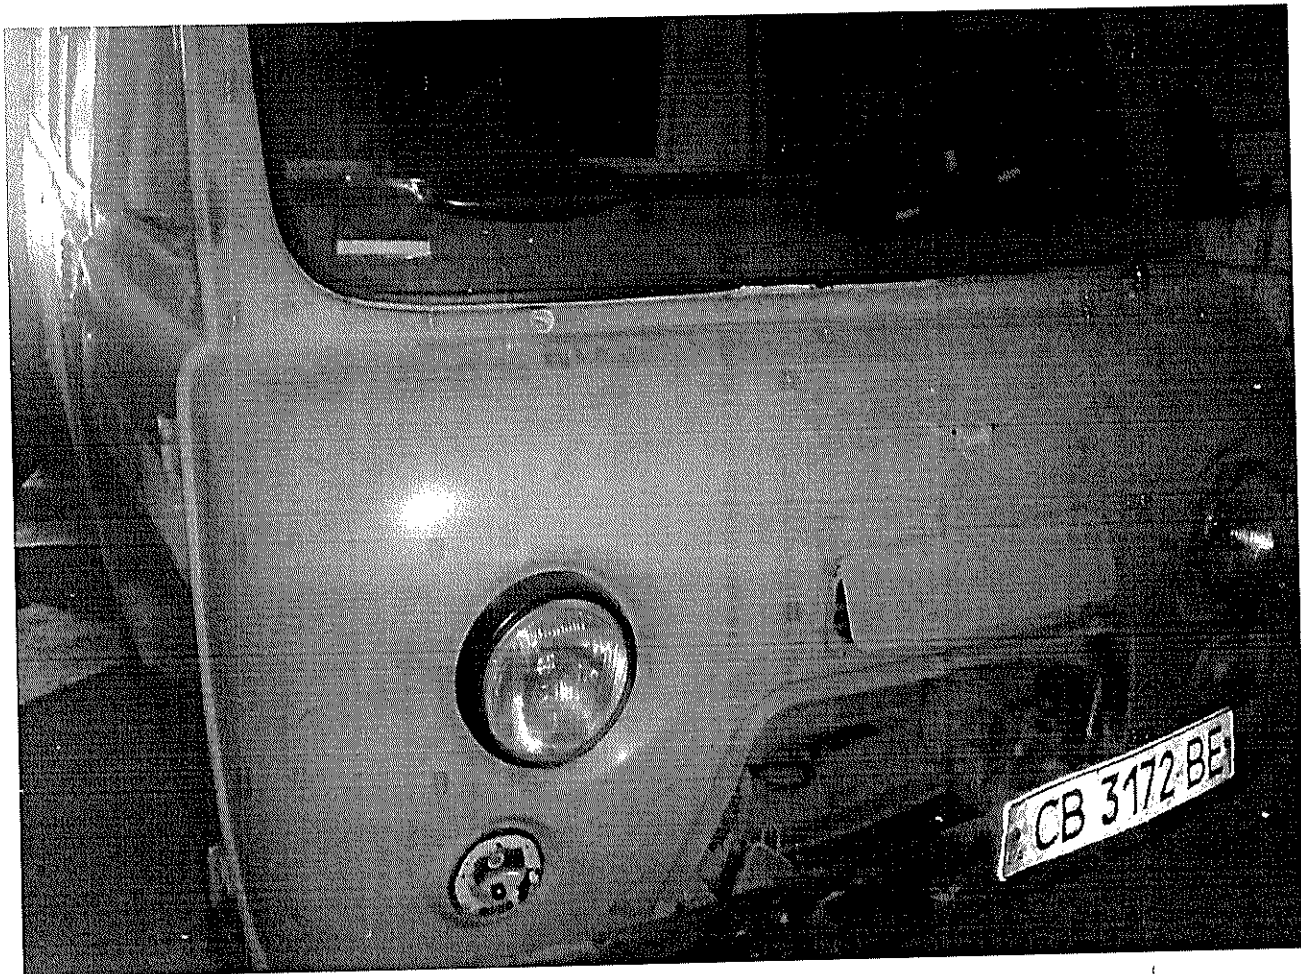
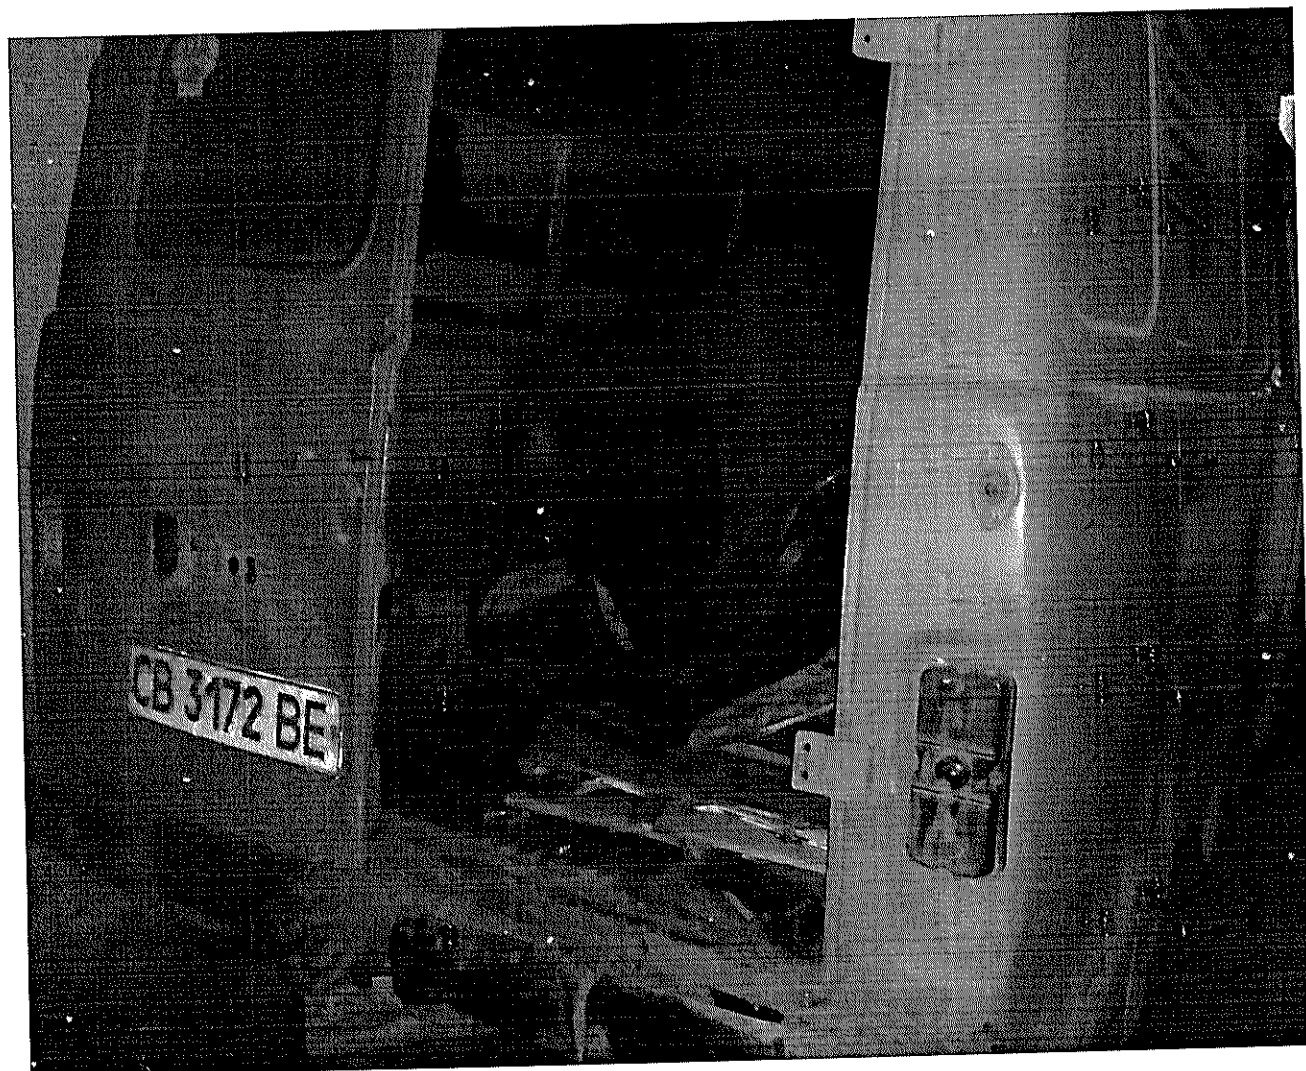
1. Фото ТЗ.

Об'єкт технічним умовам не відповідає з наступних причин: фізичний знос основних вузлів, агрегатів та складових частин транспортного засобу становить 97 %.

Транспортний засіб має повний фізичний знос та моральне застарівання, не придатний до подальшої експлуатації та відновлення, підлягає списанню.
